LEPPÄVAARAN KARTANO - KULTTUURIYMPÄRISTÖSELVITYS 2019

TILAAJA
ESPOON KAUPUNKI 2019

TENGBOM OY
Salomonkatu 17 A
00100 Helsinki

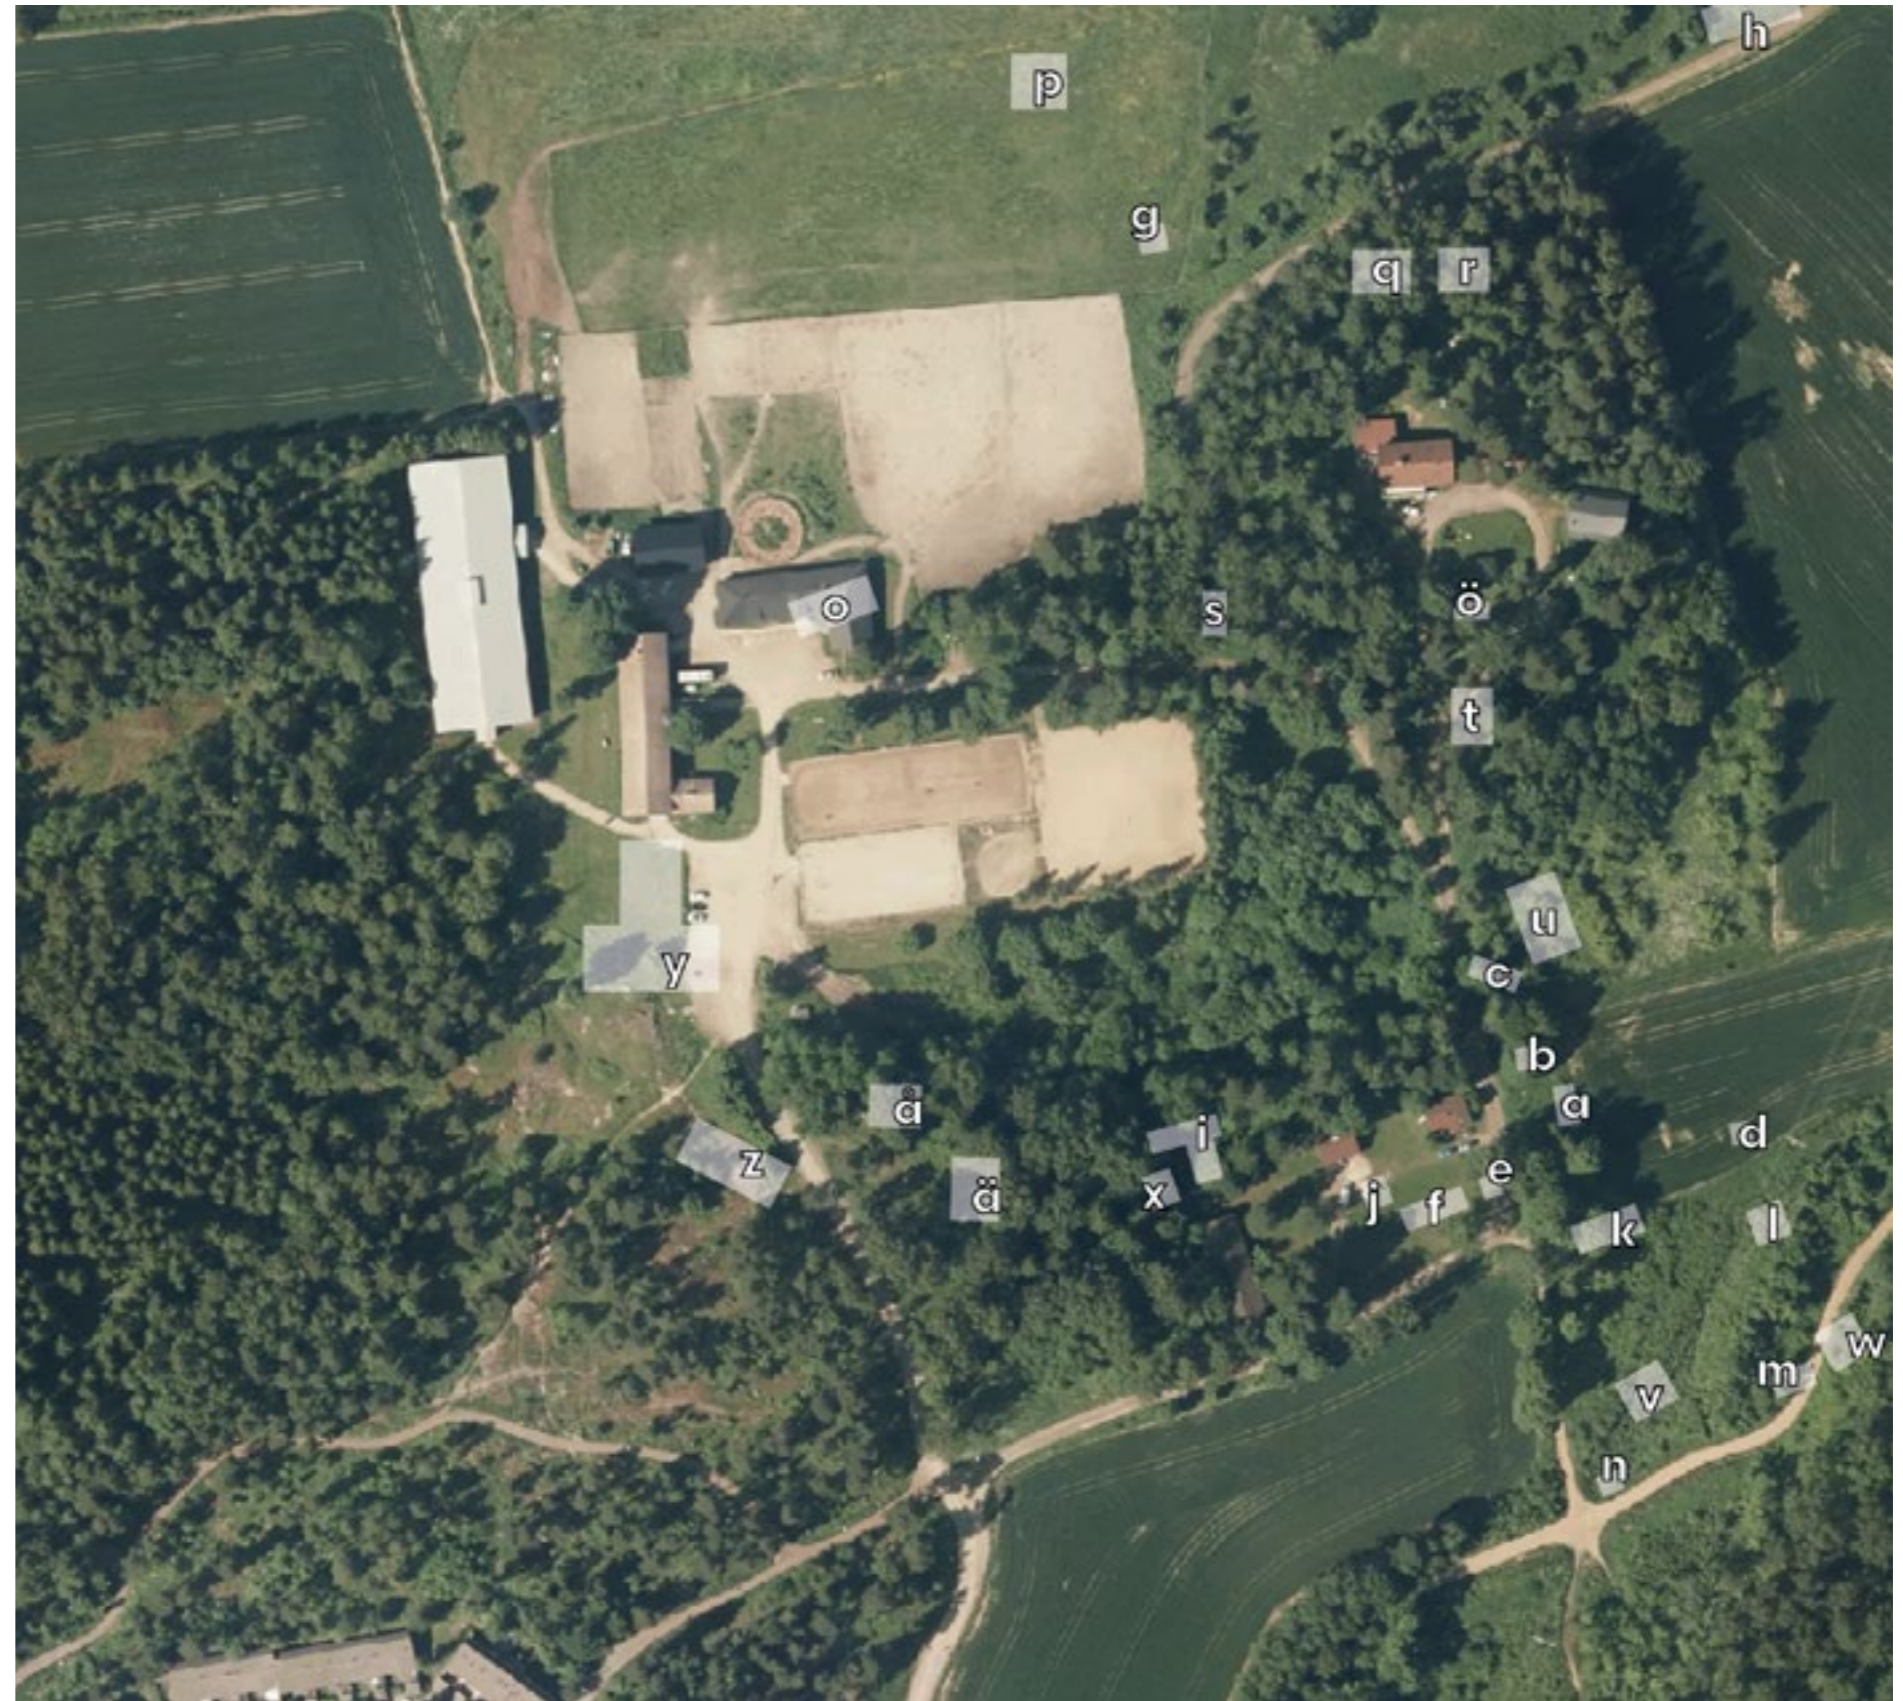
Nykyiset rakennukset ilmakuvassa, poistuneet rakennukset aakkostettu läpikuultavin särmiöin. Ilmakuva vuodelta 2015. (Espoon kaupunki, kaupunkimittausosasto)

Purettujen rakennusten paikat on arvioitu eri aikakausien karttoja vertaamalla ja merkitty kirjaimin vanhimmasta nuorimpaan. Rakennuksen käyttötarkoitus, rakennusvuosi ja purkamisajankohta on listattu, jos ne ovat olleet tiedossa.

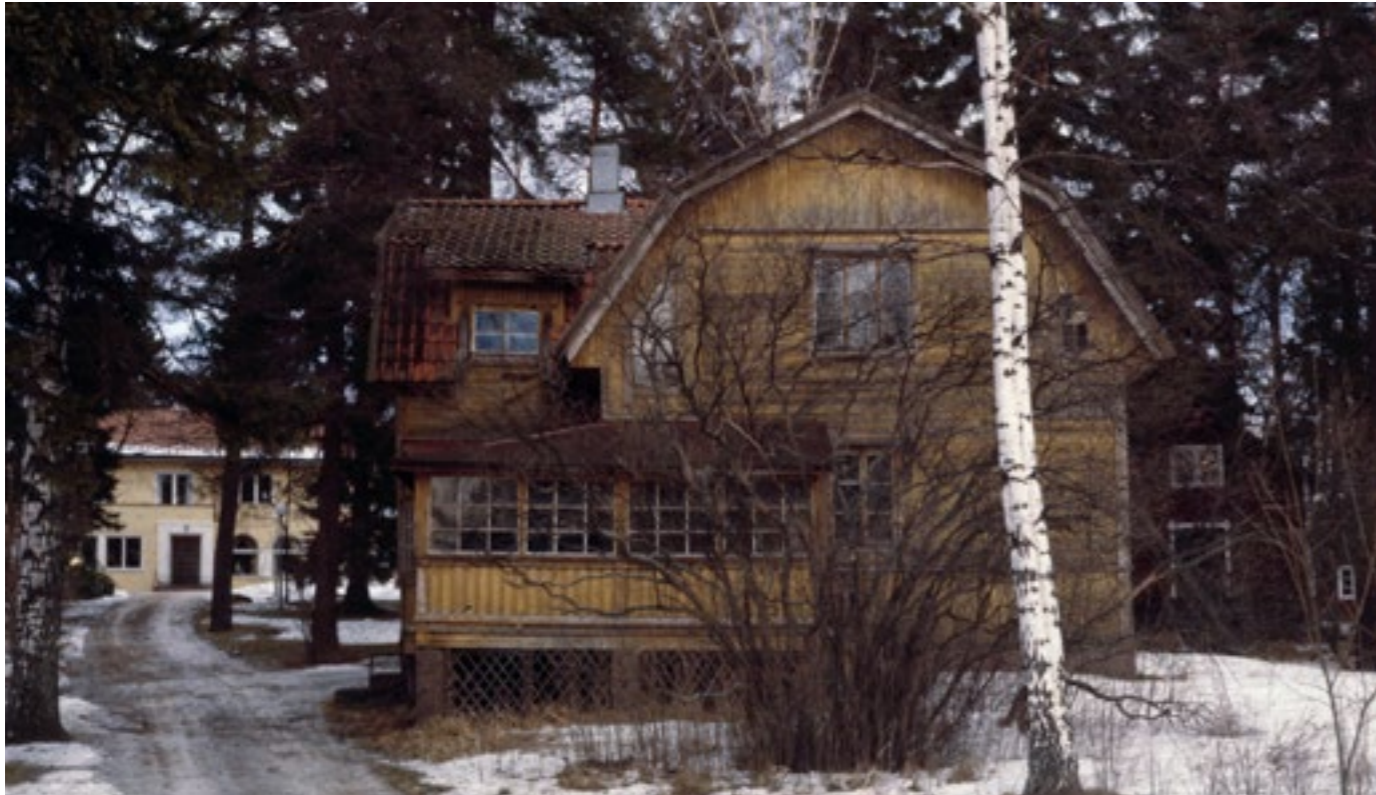
Kuva Espoon kaupungin museo, Kuvaaja Kristina Ekman 1989. Leppävaaran kartanon vuonna 1915 rakennettu päärakennus. Taustalla kartanon uusi päärakennus vuodelta 1947. Ilmakuvasa kirjaimella t.

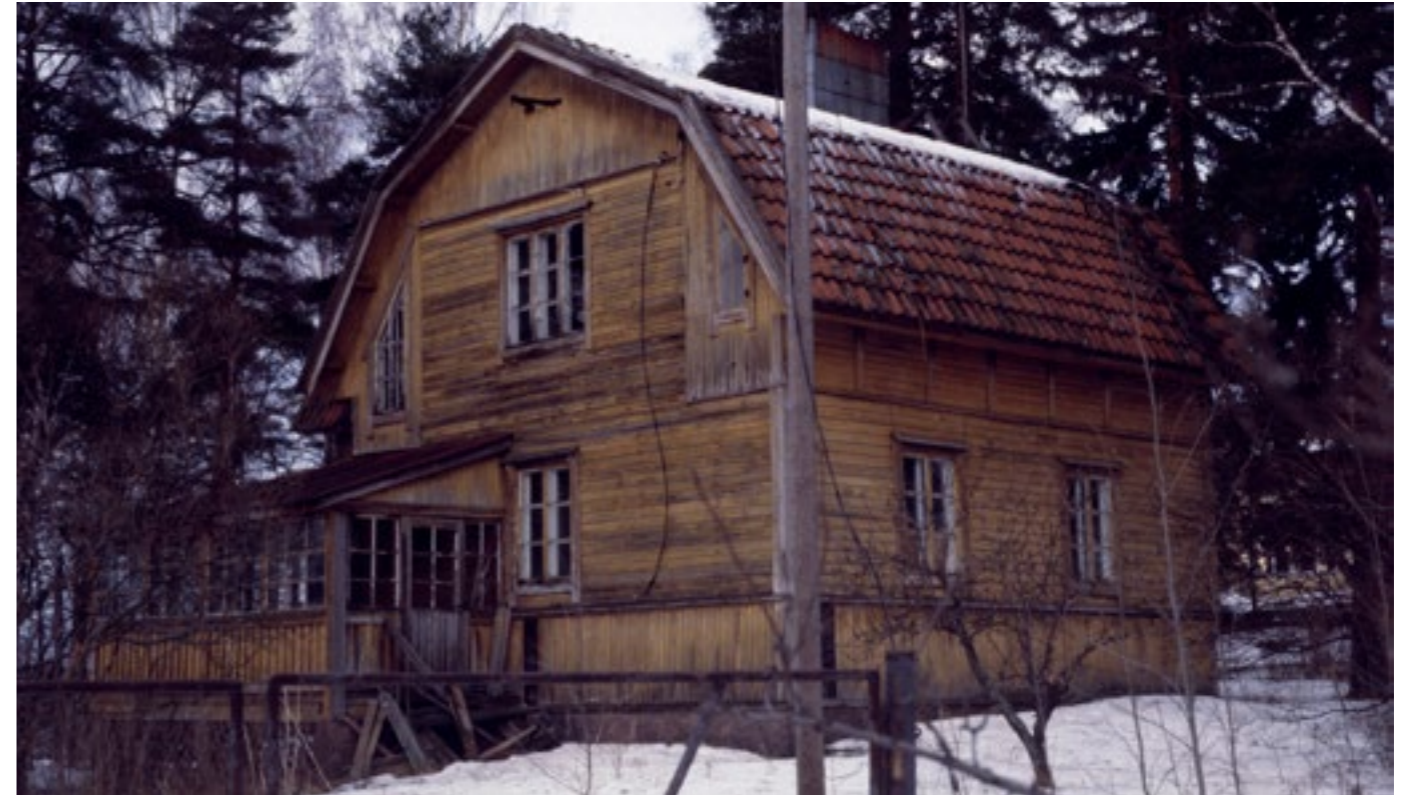
Kuva Espoon kaupungin museo, Kuvaaja Kristina Ekman 1989. Rakennus oli mansardikattoinen hirsirakennus.

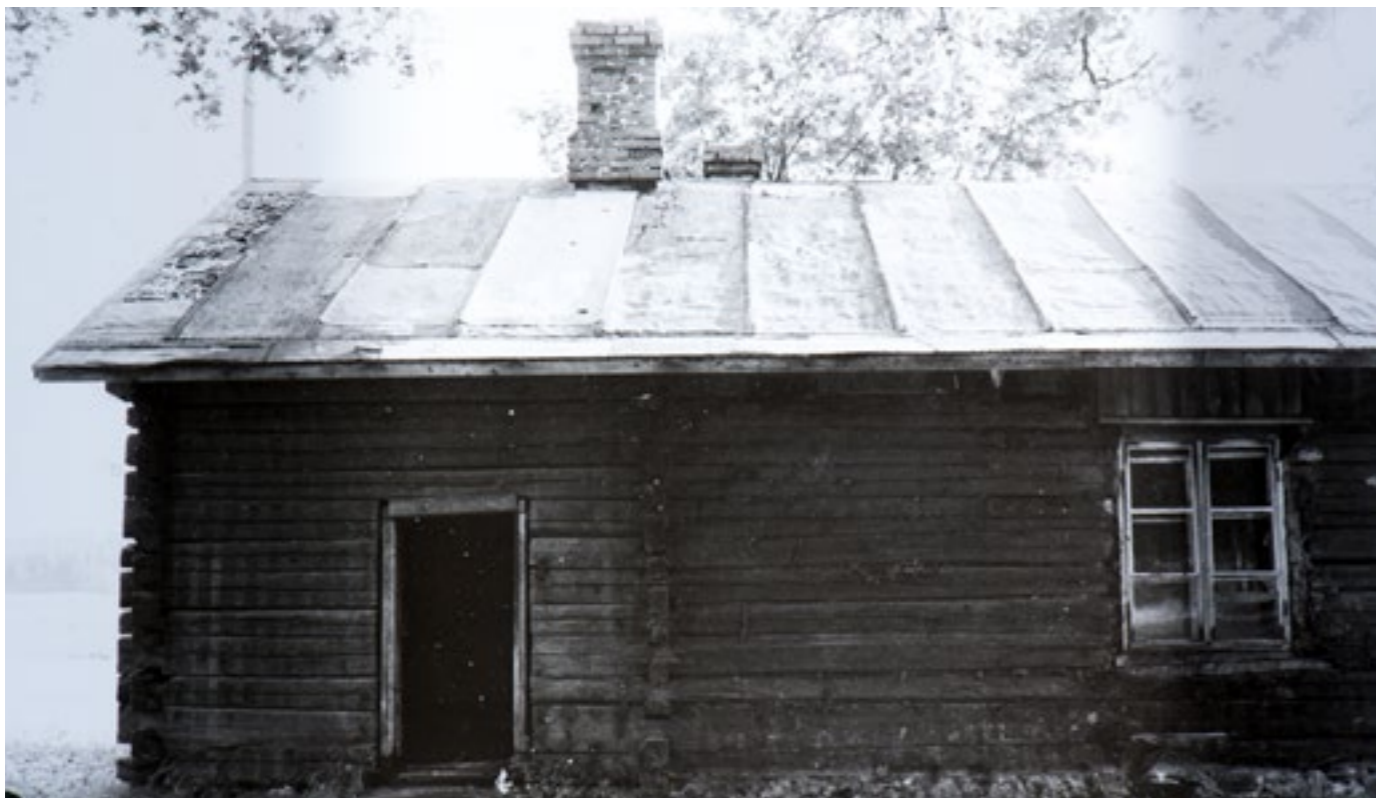
Kuva Espoon kaupungin museo 1971. Leppävaaran torppa. Rakennus oli mahdollisesti 1700-luvun puolelta. Rakennus puruttiin 1970-luvulla.

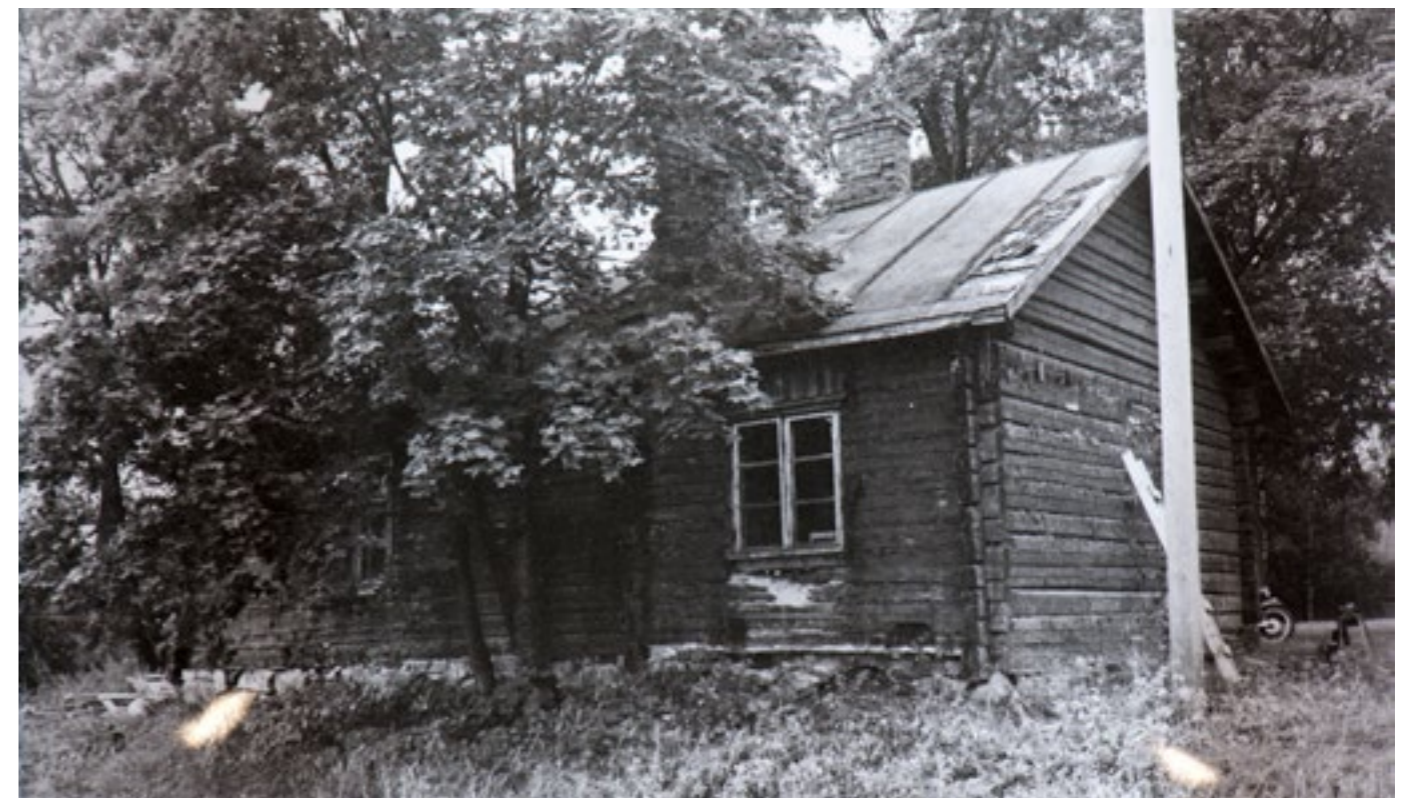
Kuva Espoon kaupungin museo 1971. Albergan kartanon torppa purettiin siirtoaikaisissa, mutta lopulta puretut hirret pääsivät huonoon kuntoon ja kaupunki poltti hirret.

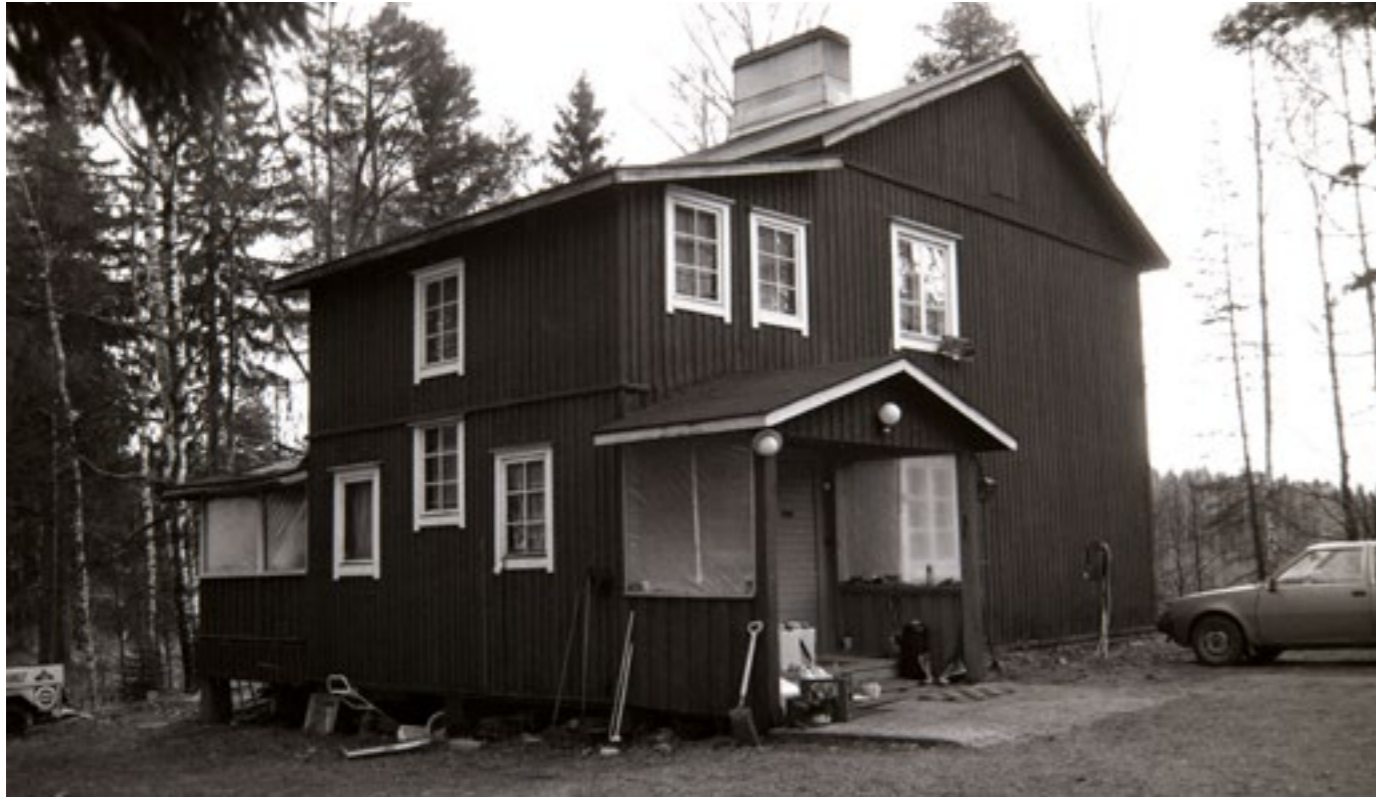
Kuva Espoon kaupungin museo, kuvaaja Jorma Tulkki 1991. Purettu asuinrakennus ilmakuvassa kirjaimella ä.

- ä** Asuinrakennus näkyy 1940 kartassa, purettu 2010-luvulla, rakennettu mahdollisesti 1933
- ö** Rakennus näkyy 1940 kartassa, poistuu 1958 kartassa

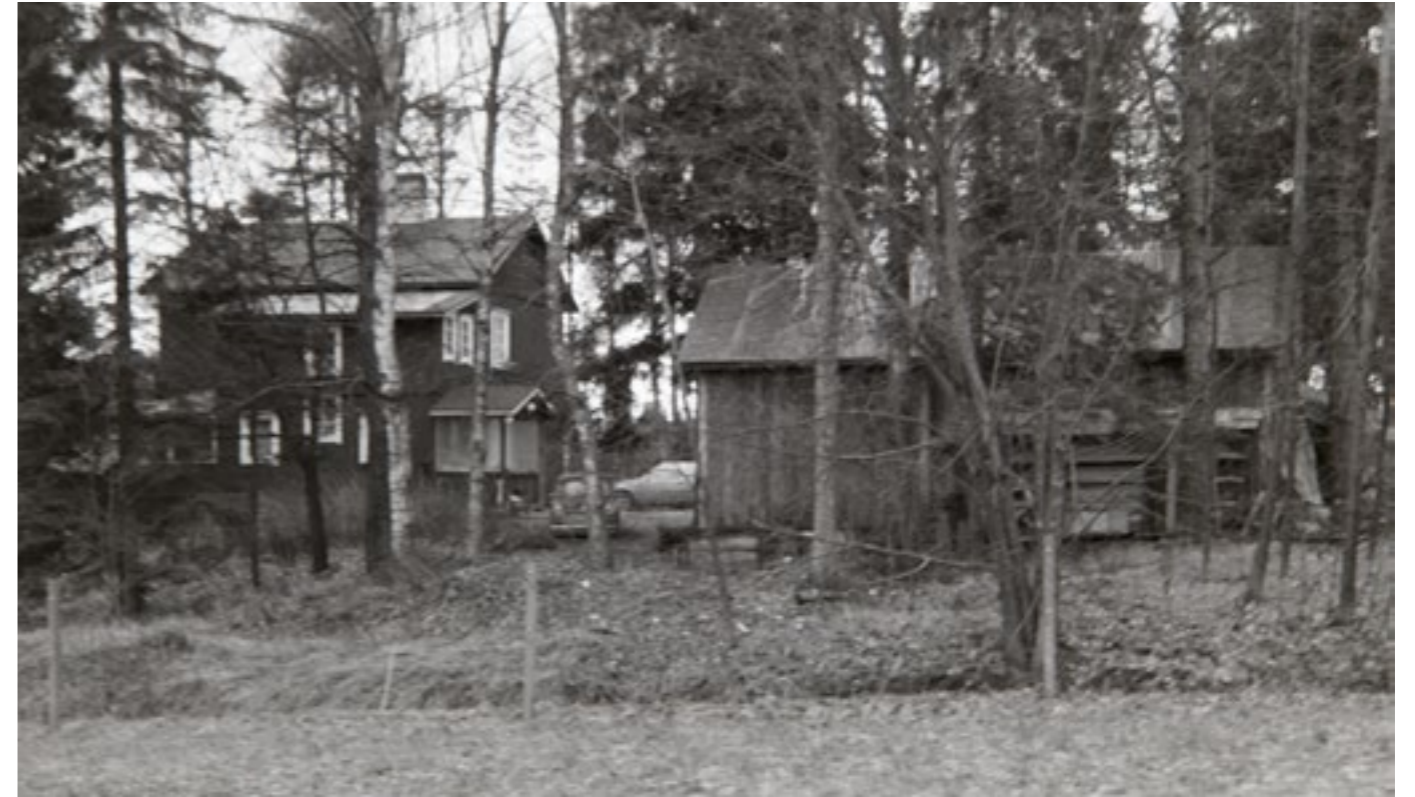
Kuva Espoon kaupungin museo, kuvaaja Jorma Tulkki 1991. Pihapiirin rakennukset purettiin 2010-luvulla. Entisen asukkaan tiedon mukaan asuinrakennus olisi rakennettu 1933.

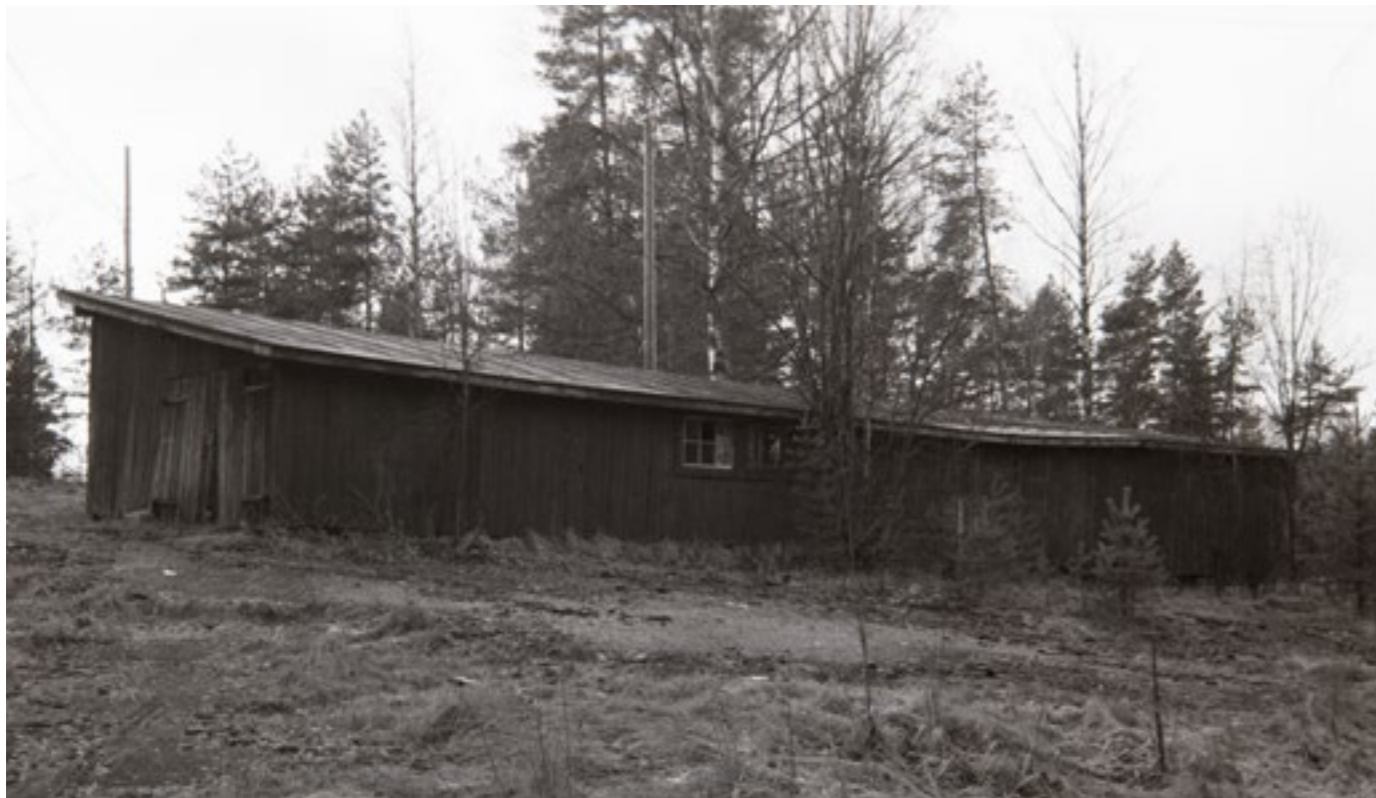
Kuva Espoon kaupungin museo, kuvaaja Jorma Tulkki 1991. Purettu saharakennus ilmakuvassa kirjaimella z. Saha on maanomistajan mukaan rakennettu 1922. Rakennus on purettu 1990-luvulla.

- y** Rakennus näkyy 1935 kartassa, purettu 1990-luvun loppu
- z** Saha näkyy 1940 kartassa, poistuu 1990-luvulla, rakennettu mahdollisesti 1922
- å** Piharakennus näkyy 1958 kartassa, purettu 2010-luvulla

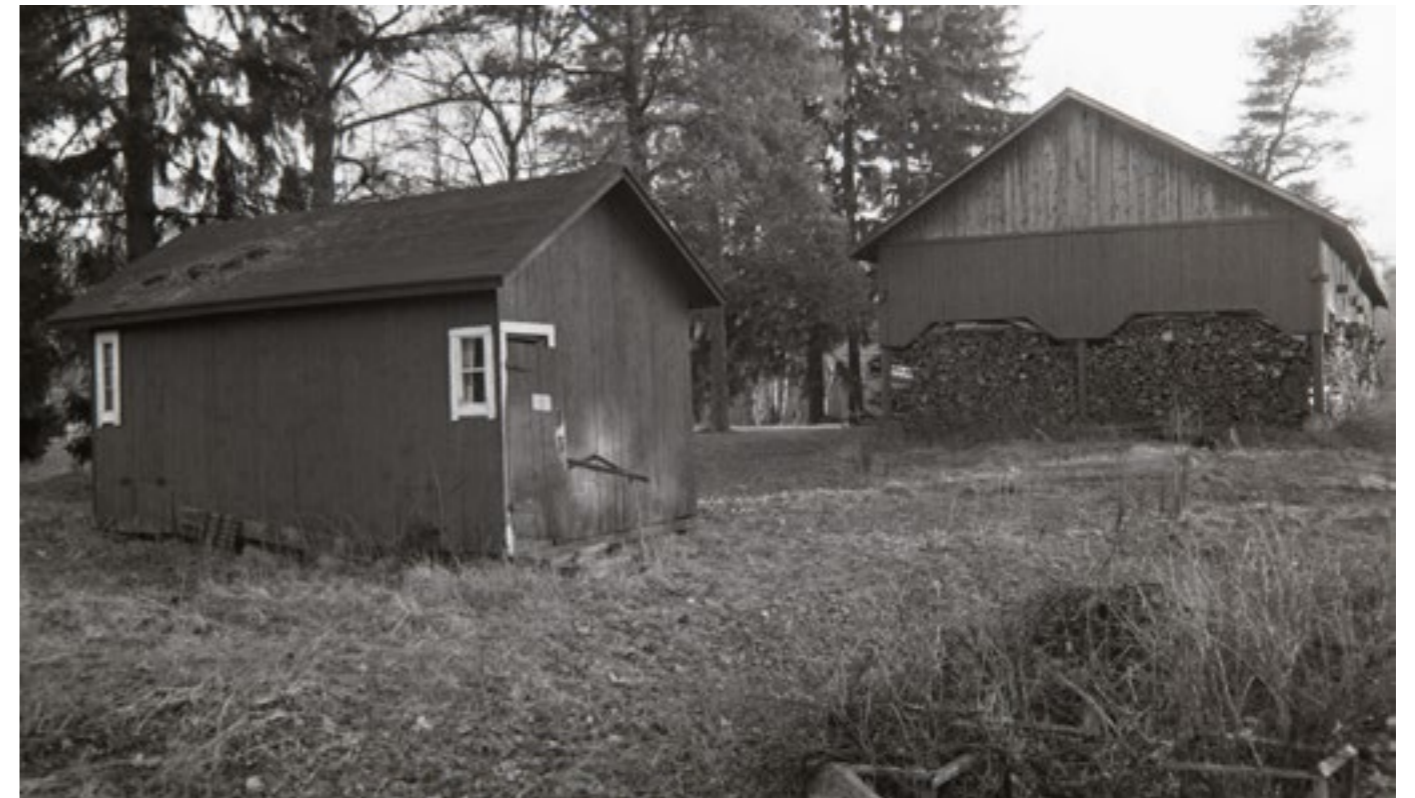
Kuva Espoon kaupungin museo, kuvaaja Jorma Tulkki 1991. Purettu varastorakennus ilmakuvassa kirjaimella i. Rakennuspaikalla on ollut 1940-luvun kartasta pääteltynä isompi rakennus.

- h** Rakennus näkyy 1863 kartassa, poistuu 1978 kartassa
- i** Rakennus näkyy 1912 kartassa, purettu 2015, eri muotoisina, suurimmillaan 1940 tiluskartassa

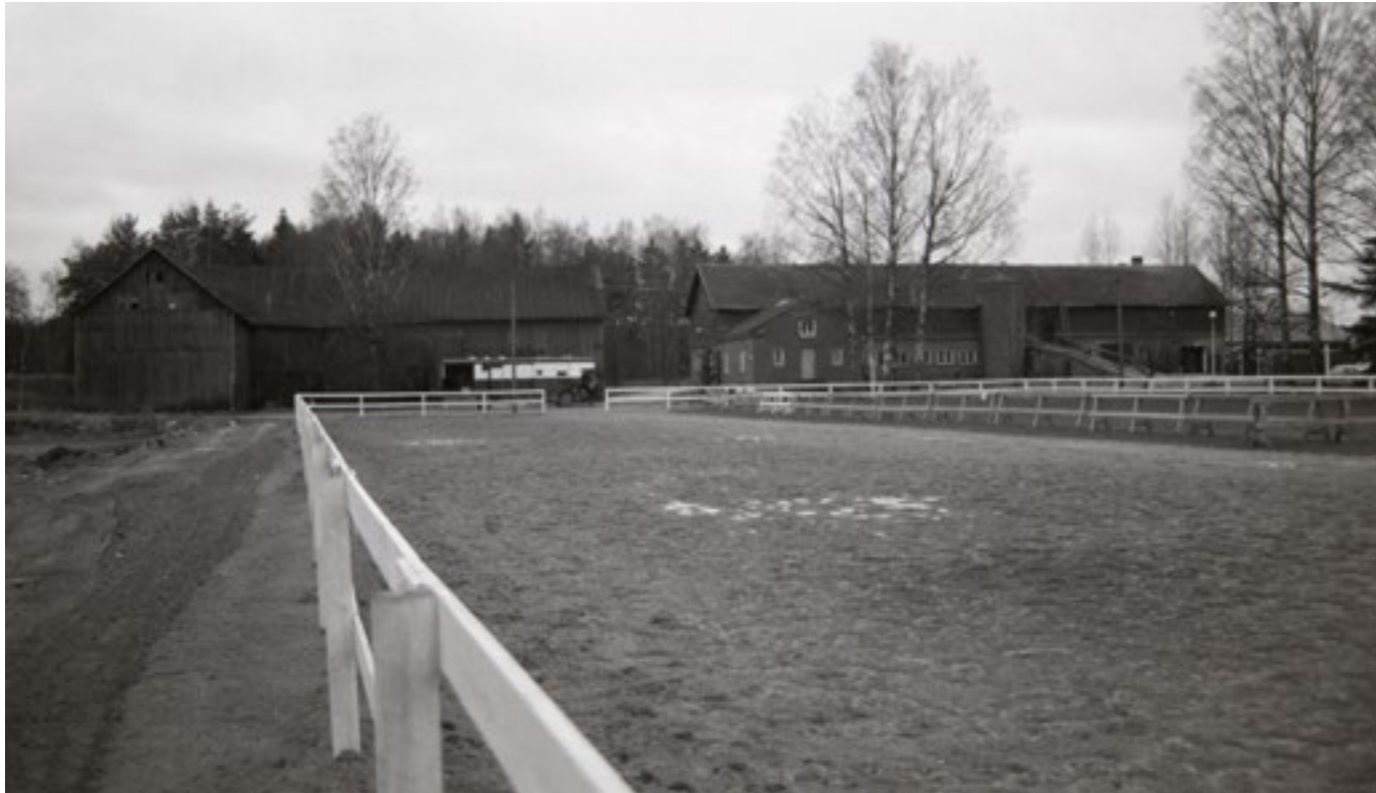
Kuva Espoon kaupungin museo, kuvaaja Jorma Tulkki 1991. Purettu puimalarakennus ilmakuvasa kirjaimella y. Rakennus oli rakennettu 1928 ja muodosti parin 1926 rakennetun navetan kanssa.

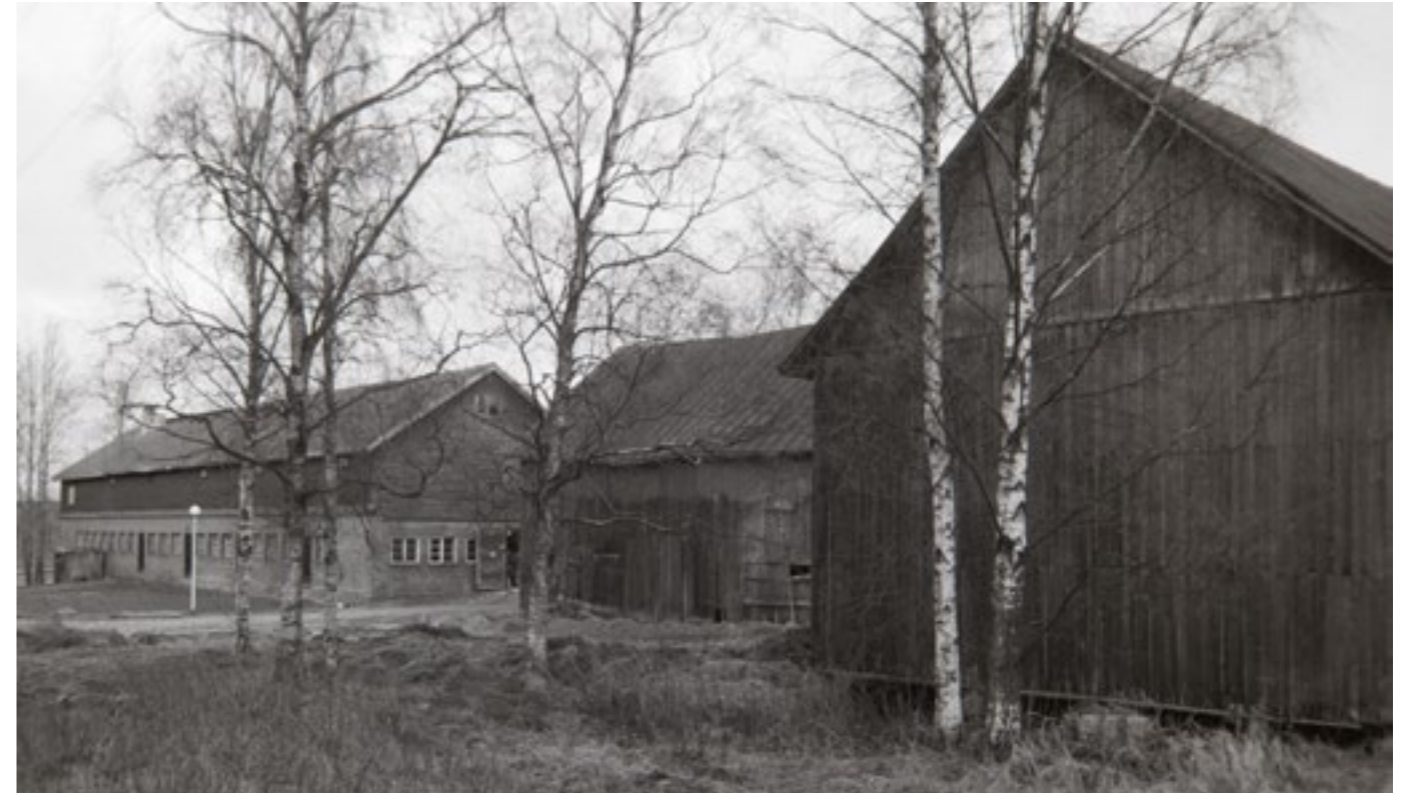
Kuva Espoon kaupungin museo, kuvaaja Jorma Tulkki 1991. Puimalan pohjakaava oli T:n muotoinen. Kuvattu länsijulkisivulta, taustalla navettarakennus.

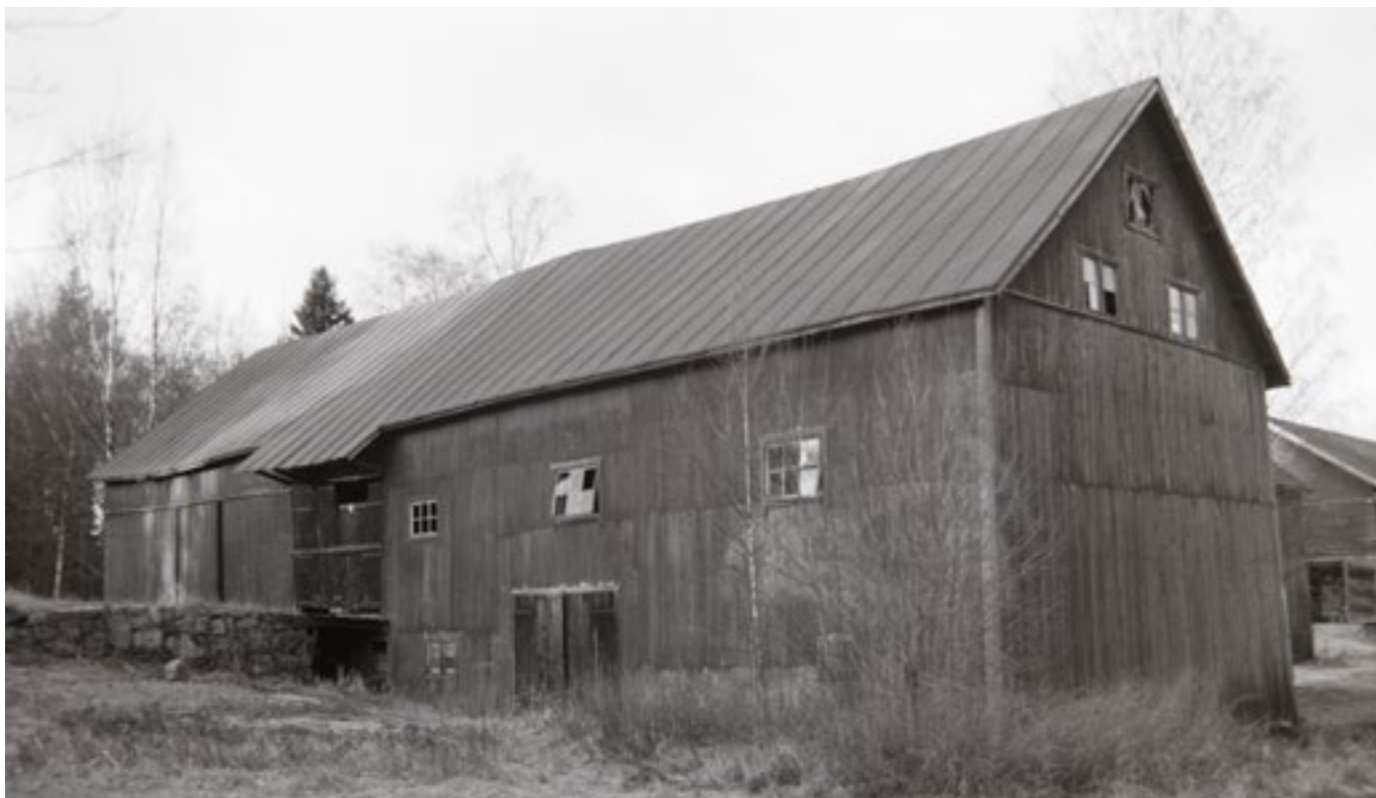
Kuva Espoon kaupungin museo, kuvaaja Jorma Tulkki 1991. Rakennukseen johti kivinen ajosilta.

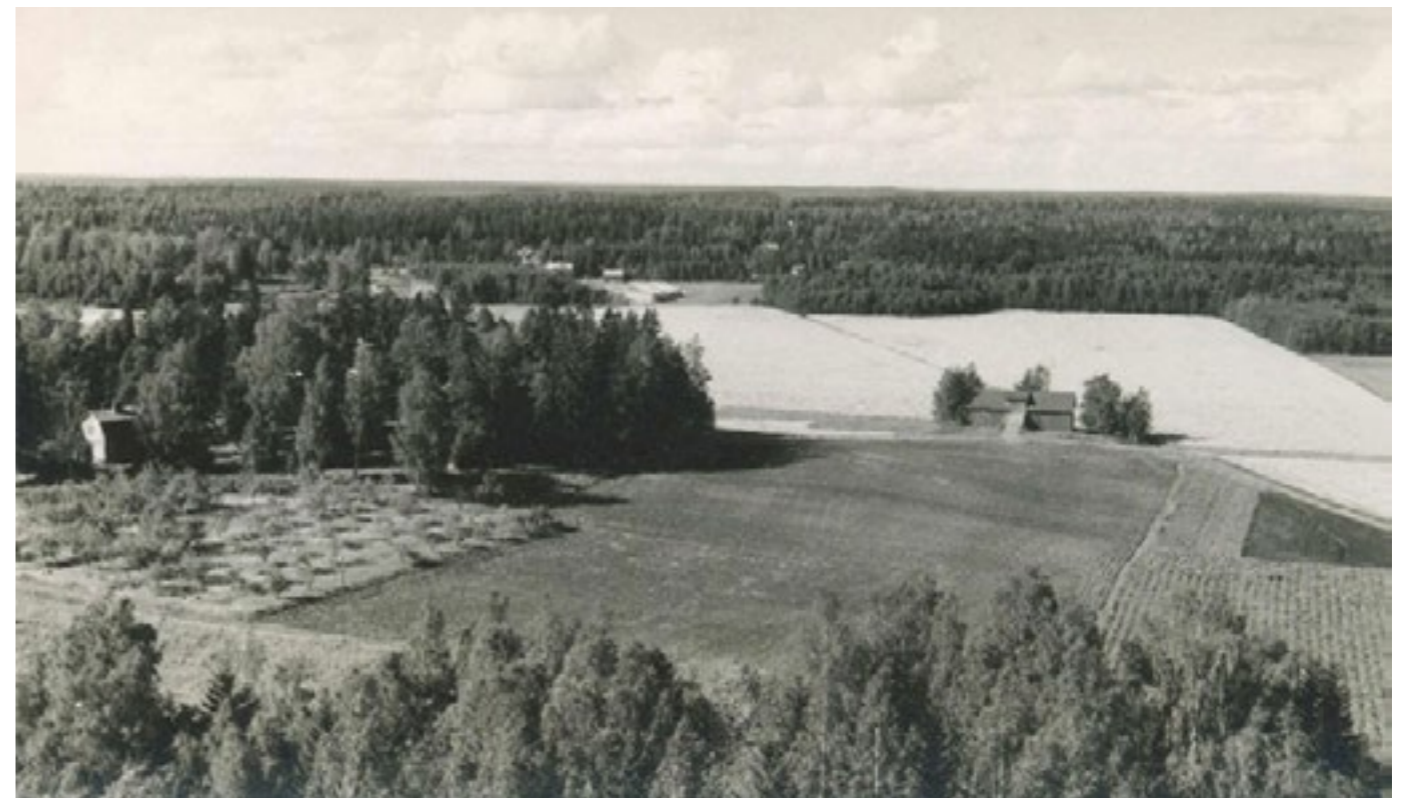
Kuva Espoon kaupungin museo. Kuvattu Lintukalliolta, kuvassa oikealla oleva maatalousrakennus näkyy jo 1863 kartassa. Rakennus on purettu vuoteen 1976 mennessä, jolloin sitä ei enää esiinny ilmakuvasa. Vasemmalla erottuu kartanon vanha päärakennus ja omenatarha (ei tässä kuvassa laajimmillaan).

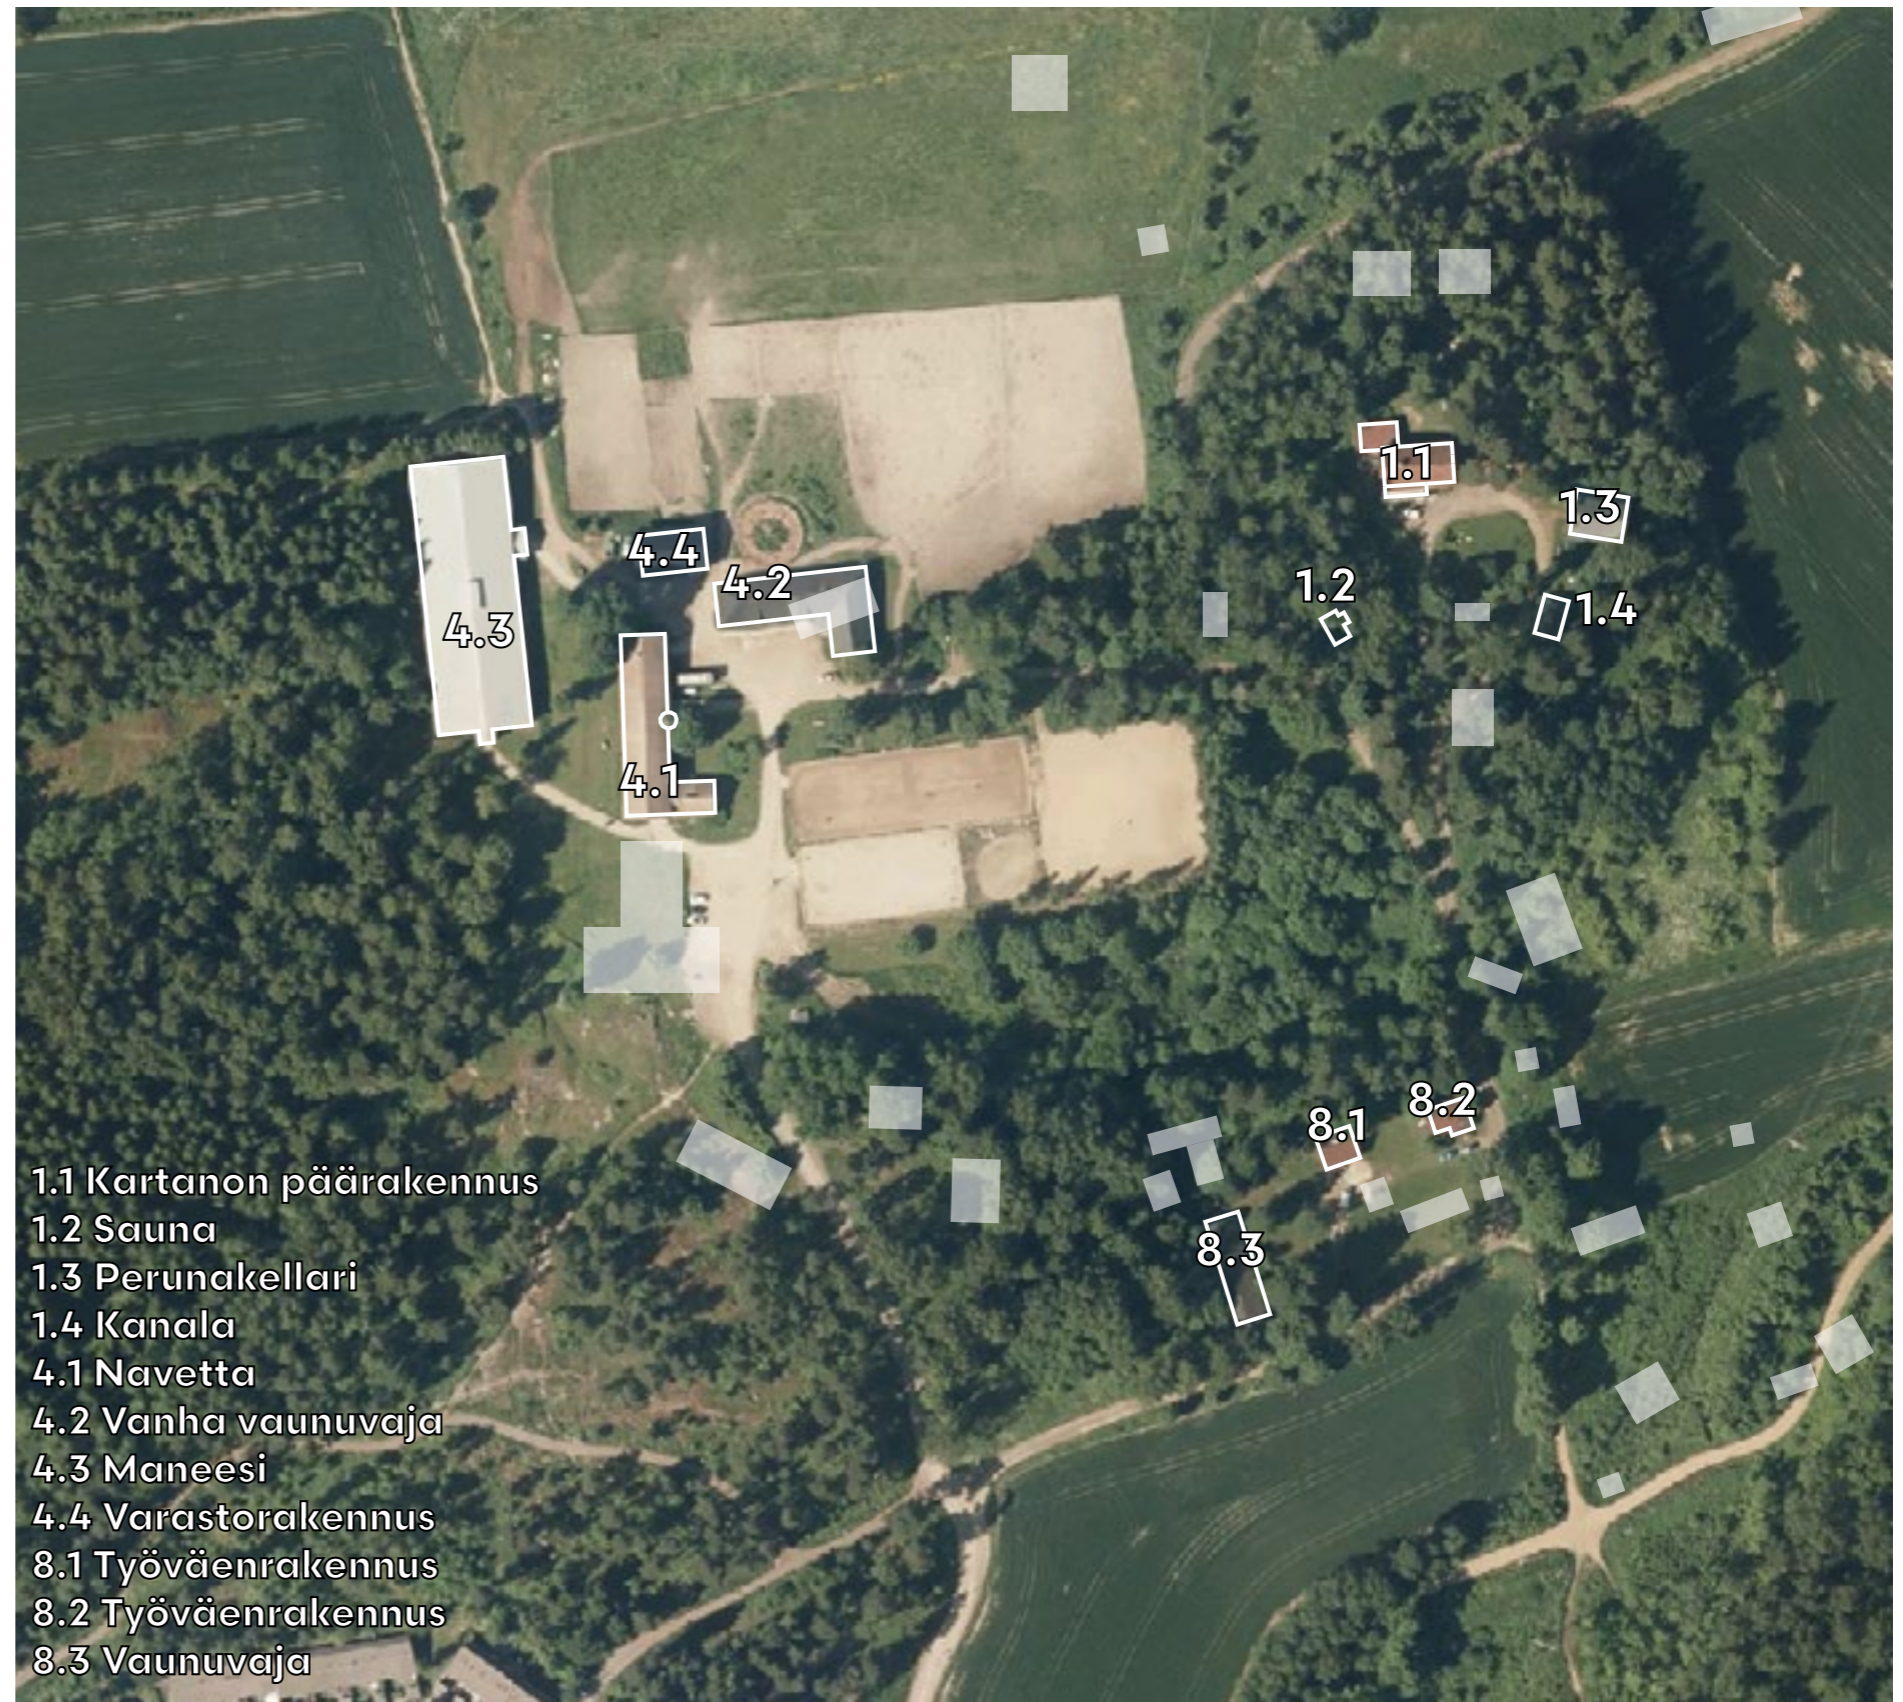
- 1.1 Kartanon päärakennus
- 1.2 Sauna
- 1.3 Perunakellari
- 1.4 Kanala
- 4.1 Navetta
- 4.2 Vanha vaunuvaja
- 4.3 Maneesi
- 4.4 Varastorakennus
- 8.1 Työväenrakennus
- 8.2 Työväenrakennus
- 8.3 Vaunuvaja

Nykyiset rakennukset ilmakuvassa numeroituna, poistuneet rakennukset esitetty läpikuultavin särmiöin. Ilmakuva vuodelta 2015. Nykyisten rakennuksien sijainnit korostettu ääri viivoin lehvästön takia. (Espoon kaupunki, kaupunkimittausosasto)

Nykyiset rakennukset ja niiden muodostamat ryhmät on ilmakuvassa numeroitu suosituksissa käytetyn osa-aluejaon mukaan:

1. Uusi päärakennus ja kartanonmäen pihapiiri
4. Ratsastuskeskuksen alue
5. Heurlinintien varrella sijaitsevat työväenasuinrakennukset ja niiden muodostama pihapiiri
