LEPPÄVAARAN KARTANO - KULTTUURIYMPÄRISTÖSELVITYS 2019

TILAAJA
ESPOON KAUPUNKI 2019

TENGBOM OY
Salomonkatu 17 A
00100 Helsinki

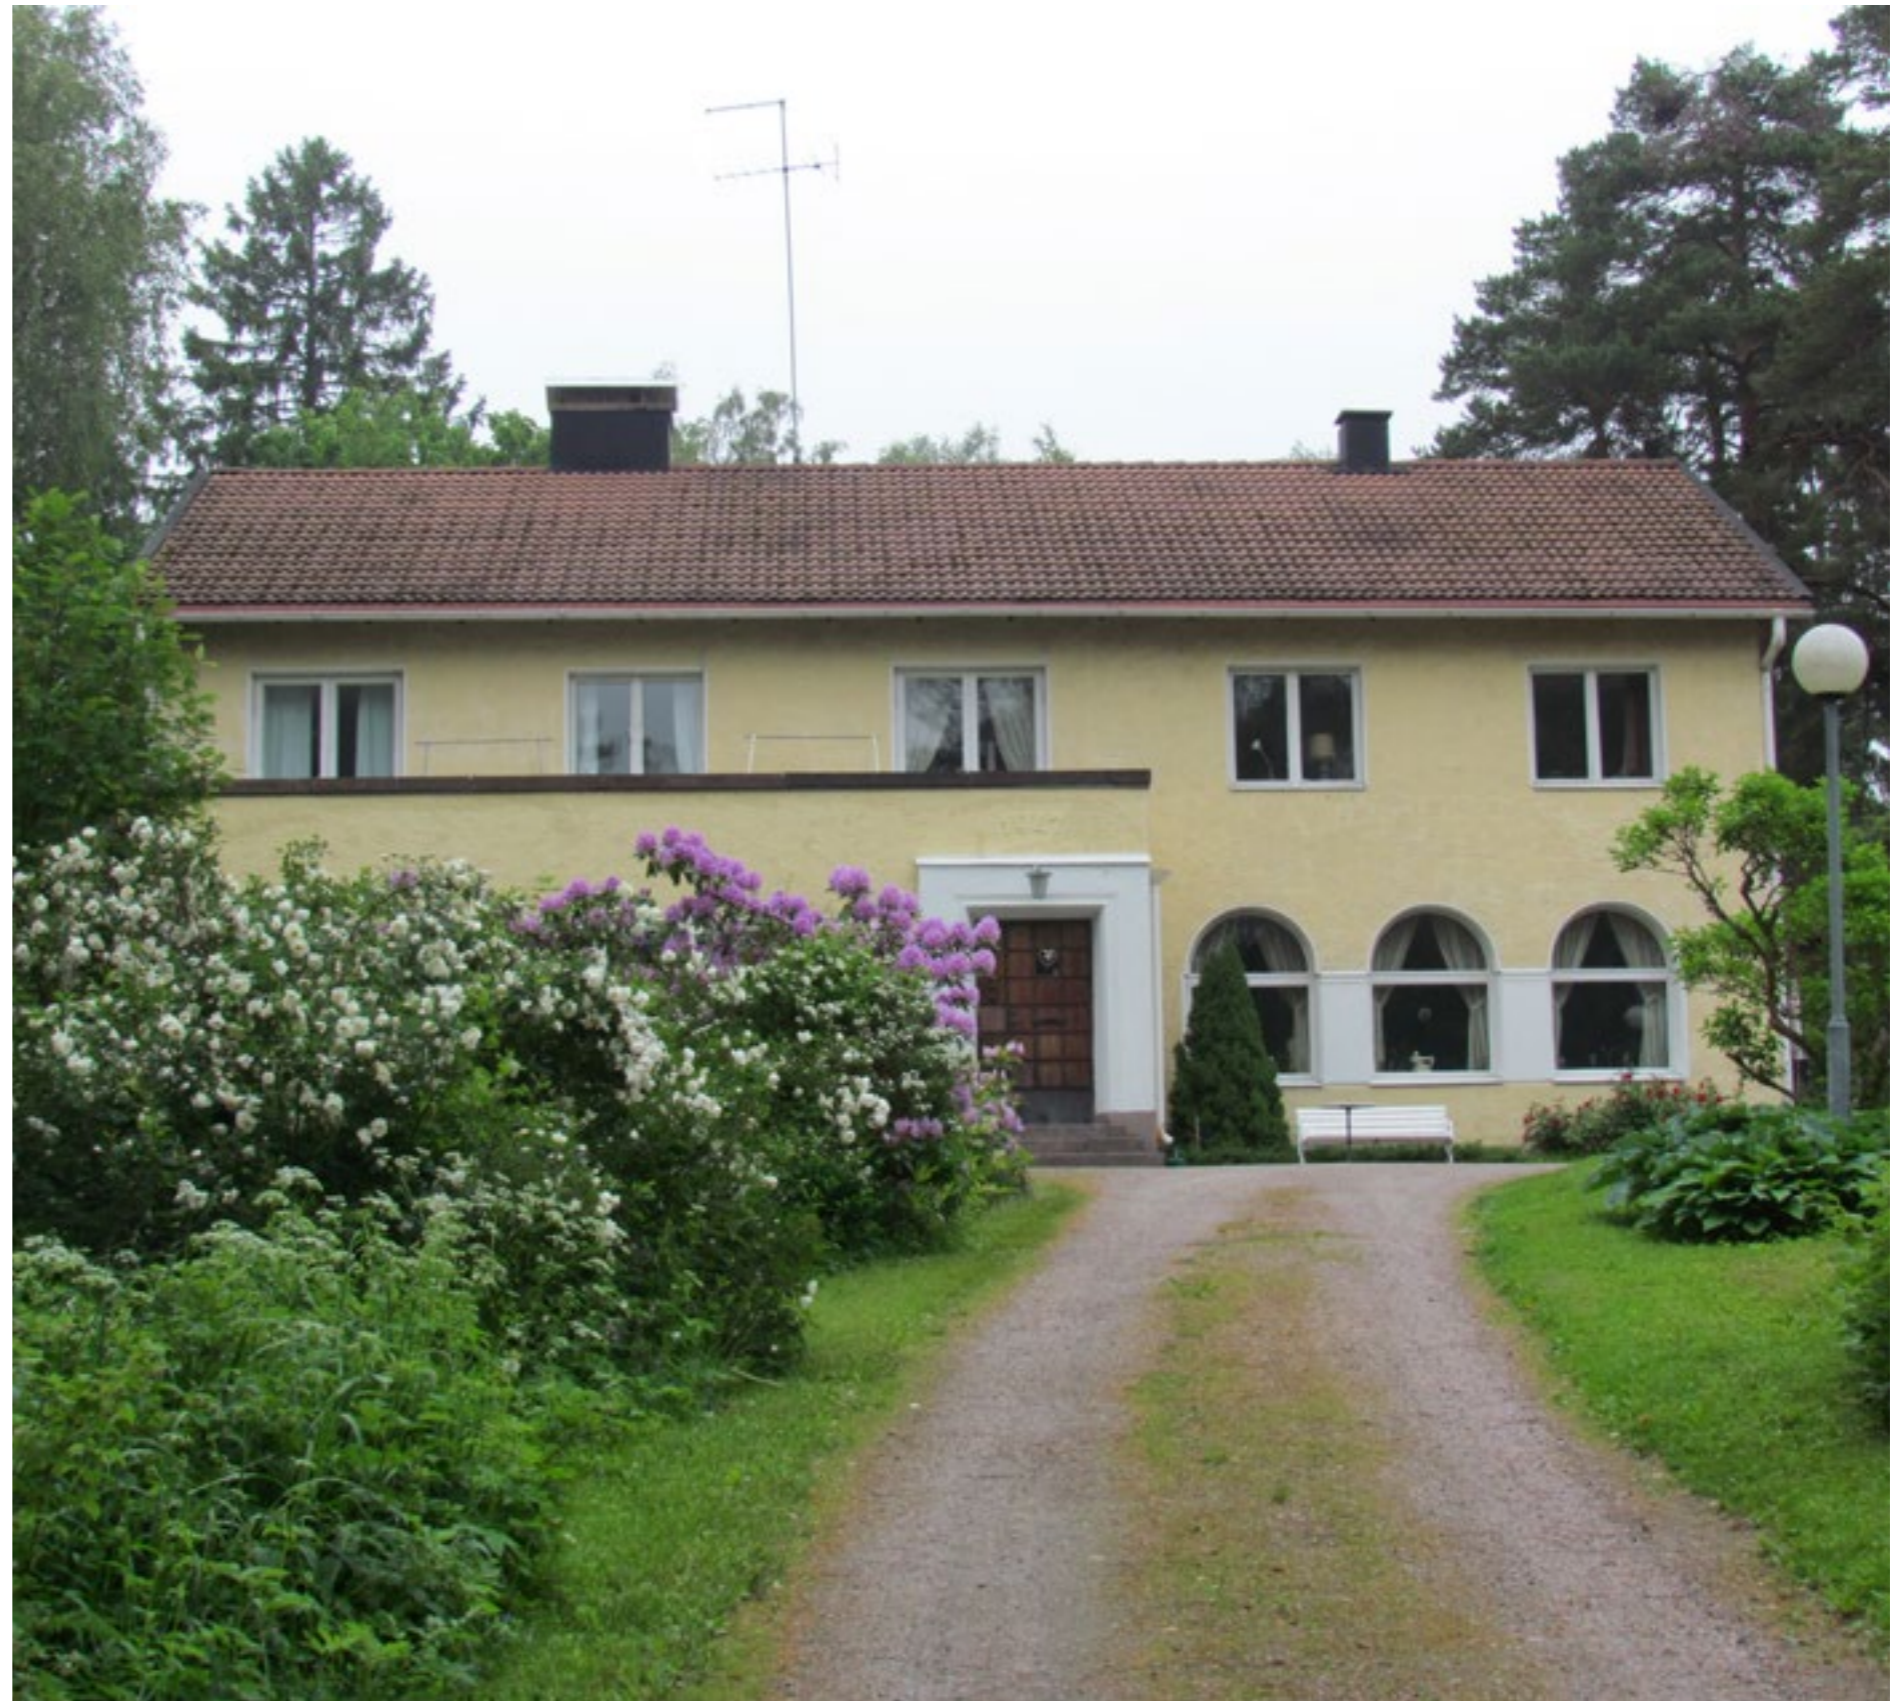
Kuva. Kartanon päärakennuksen pääjulkisivu on Heurlinintien päätteellä.

Kartanorakennus edustaa suomalaista toisen maailmansodan jälkeistä funktionalismia, jolloin suunnittelussa käytettiin myös romanttisia aiheita. Leppävaaran kartanon romanttisena aiheena ovat kaari-ikkunat pääjulkisivussa ja korostettu sisäänkäynti.

Rakennuksessa on punaisesta graniitista rakennettu kivijalka, jonka päältä nousee tiili- ja kevytbetonirakenteinen kartanorakennus, joka on rapattu vaalean keltaiseksi. Rakennuksessa on tiilikatto, jonka alla on päreet kartanon omalta pärehöylältä. Päärakennus on hyvin säilynyt. Halkolämmityksestä on siirrytty öljylämmitykseen, josta on nyttemmin luovuttu. Rakennus on asuinkäytössä.

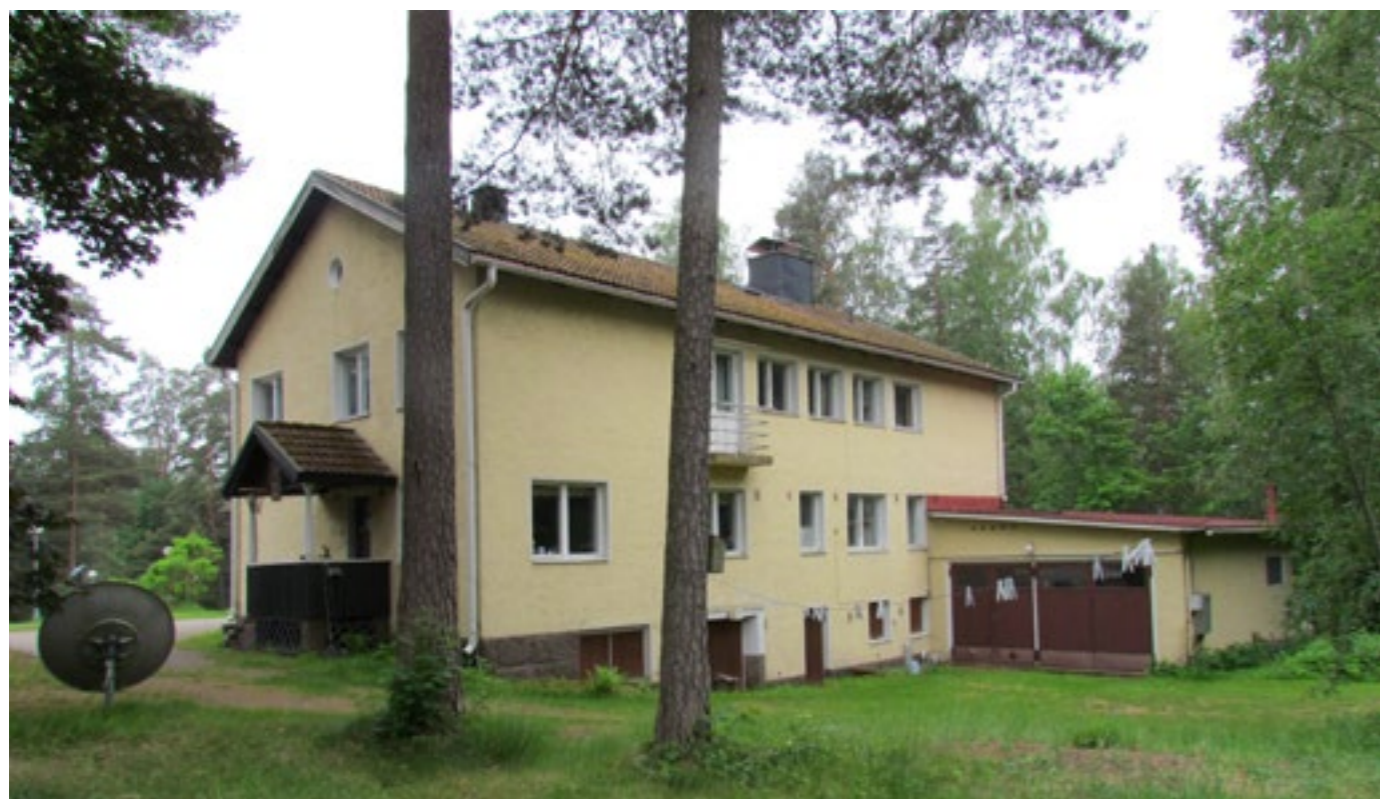
Kuva. Rakennusta on laajennettu autotallilla päärakennuksen pohjoispuolella vuonna 1956.

Rakennusta on laajennettu autotallilla vuonna 1956. Tilavaan autotalliin mahtui niin kartanon kuorma-auto, Ferguson-traktori kuin Rover-auto yhtäaikaista.

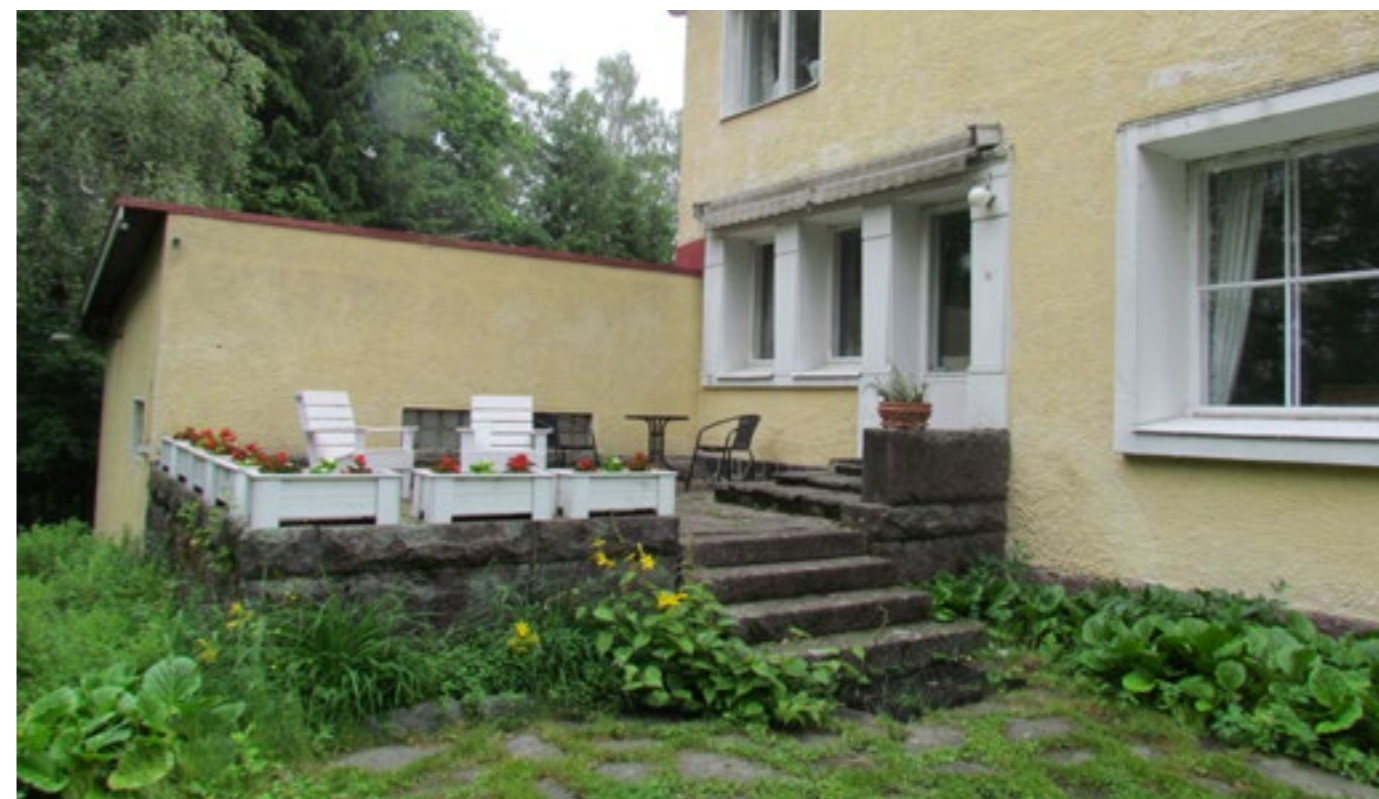
Kuva. Terassi yhdistyy ruokailutilaan. Takaseinämän muodostaa autotalli.

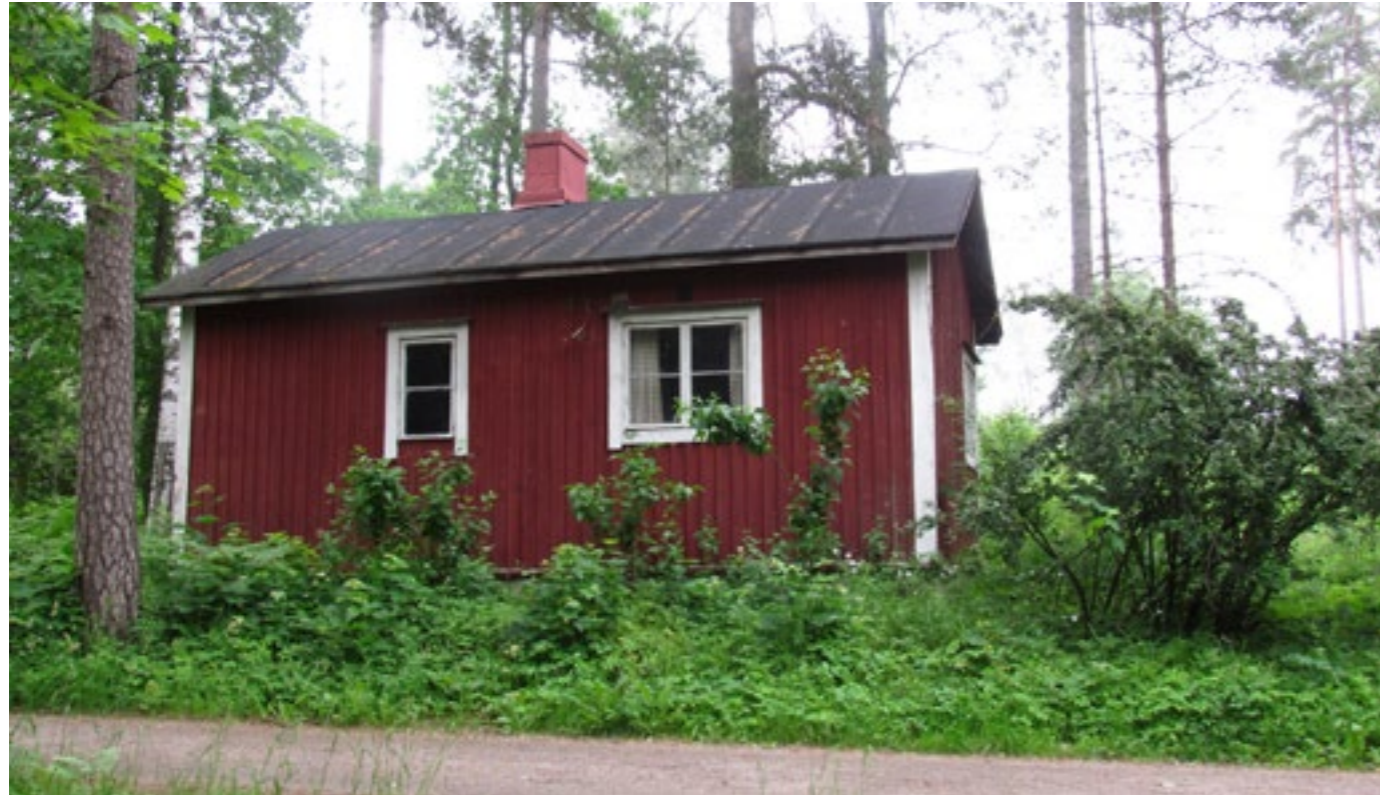
Kuva. Saunan julkisivu Jääskelänpolulle.

Rakennusvuodesta ei ole varmuutta, mutta kartanon nykyinen omistaja epäili saunan valmistuneen 1920- tai 1930-luvulla. Puurakenteisessa saunarakennuksessa on punamullalla maalattu lautaverhoilu. Kattomateriaalina on kolmiorimoilla jäsennelty huopakate.

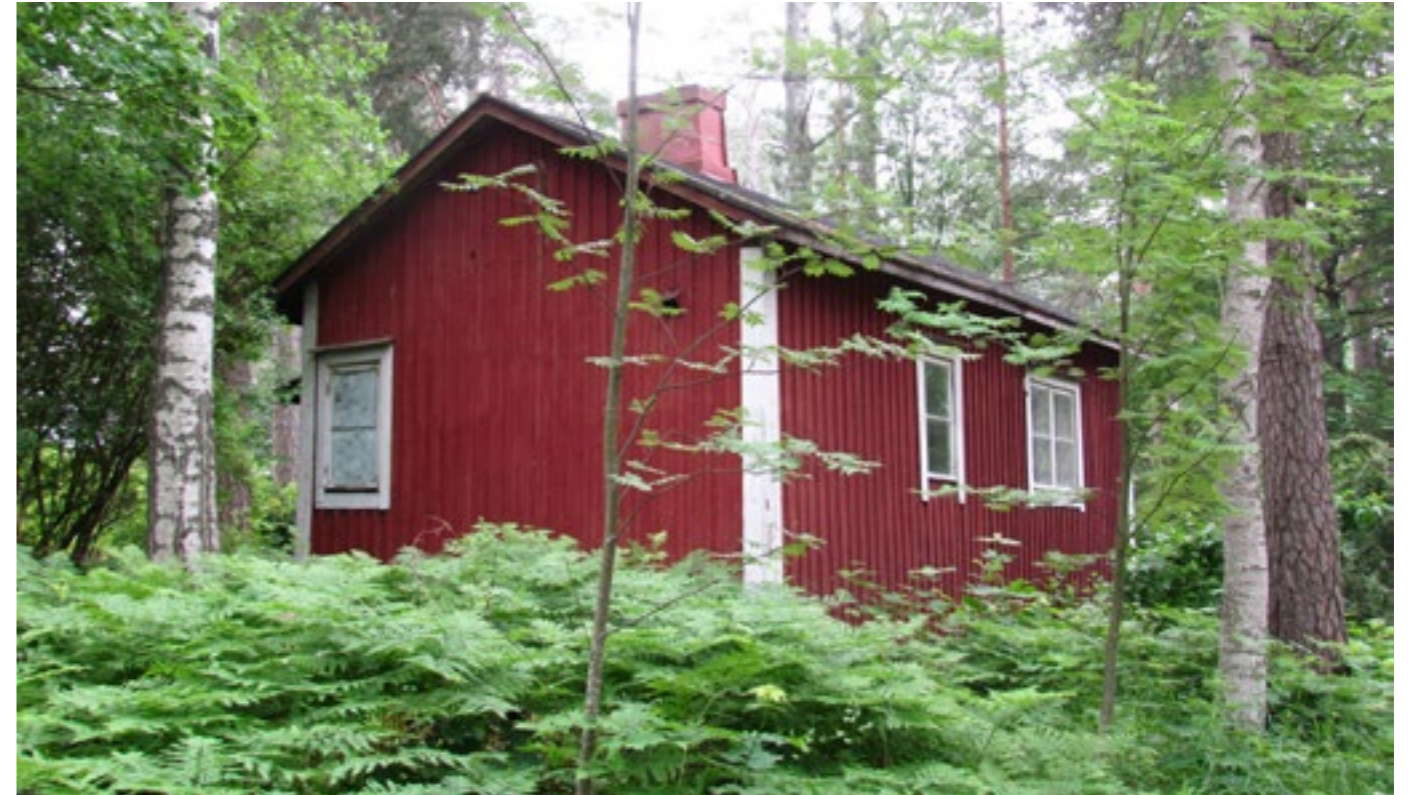
Kuva. Saunan pohjoisjulkisivu.

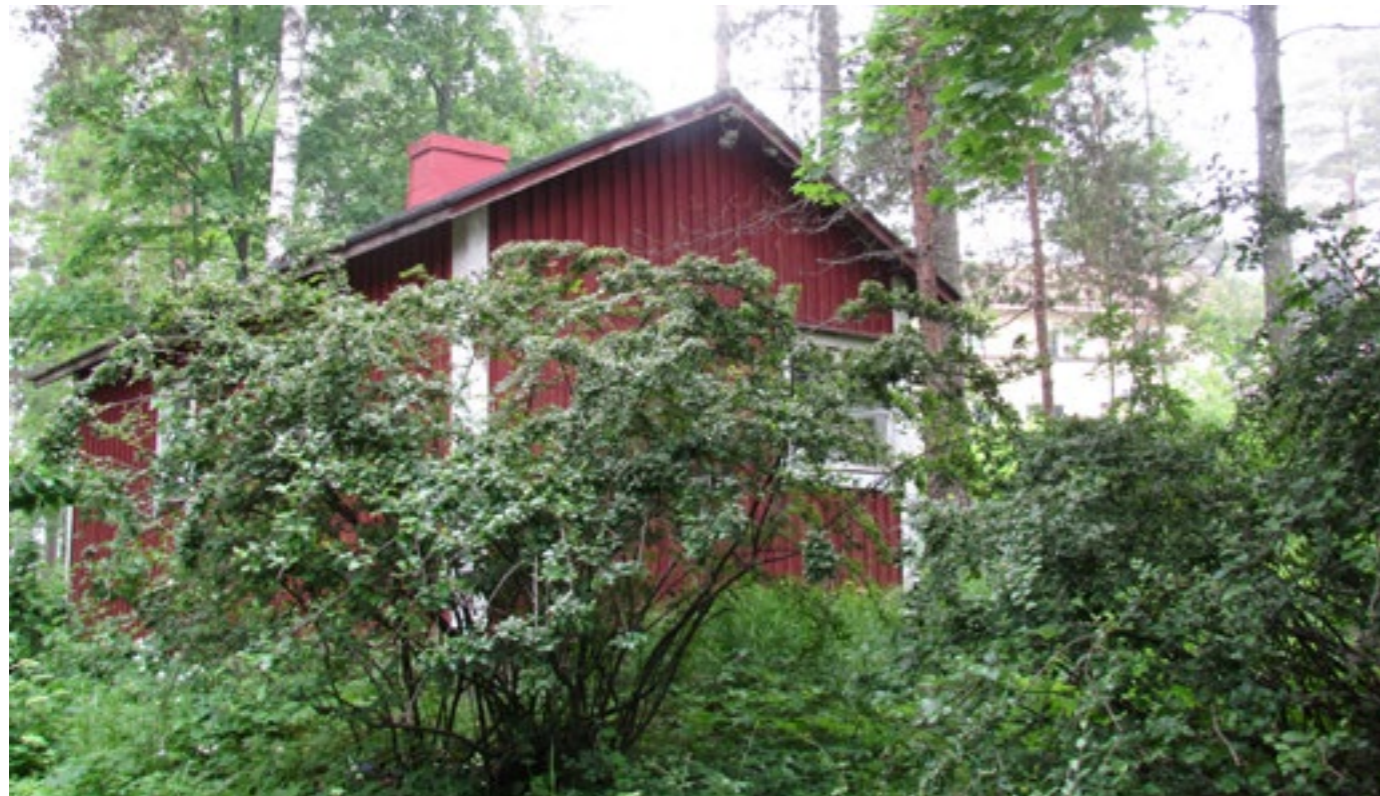
Kuva. Saunan eteläinen julkisivu. Rakennus on käytöstä poistamisen jäljiltä luonnon ympäröimänä.

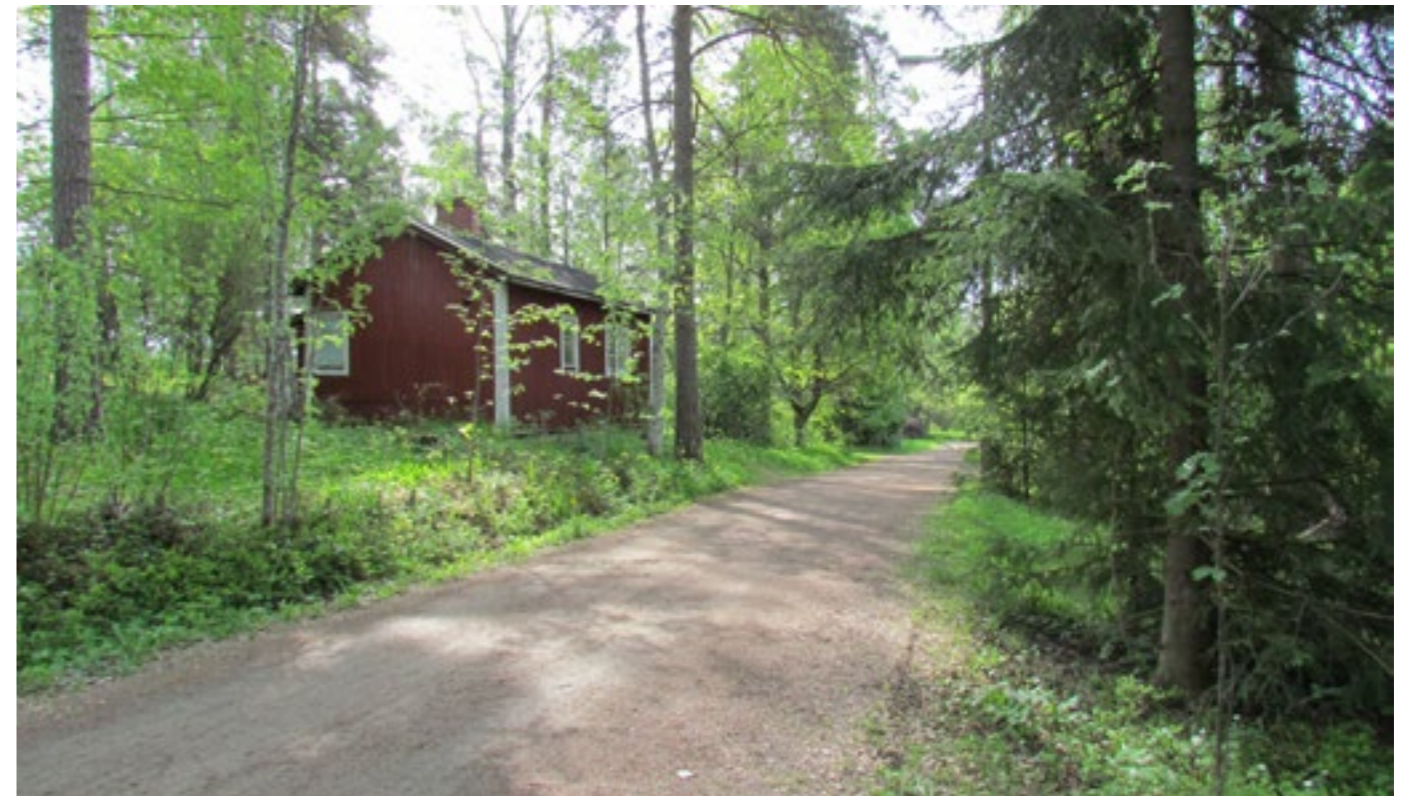
Kuva. Sauna sijaitsee tienvarressa, mutta sisäänkäynti on kartanon päärakennuksen pihan puolella.

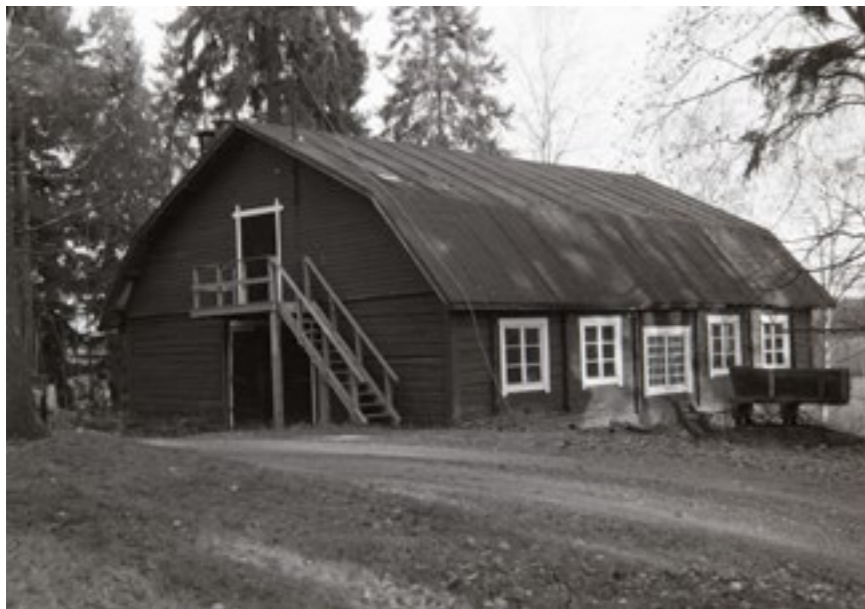
Kuva Espoon kaupungin museo, kuvaaja Jorma Tulkki 1991. Rakennuksessa huopakate.

Rakennuksen keskikerros on ollut varastona ja siinä on ratakiskojen kannattamana betonilattia perunakellarin yläpuolella. Rakennusta on sisäpuolelta tuettu useilla pystypilareilla, sillä alkuperäiset rakenteet ovat kolhiintuneet käytössä. Toisen ja kolmannen kerroksen puinen välipohja on notkolla. Ikkunat eivät ole muutamaa lukuun ottamatta alkuperäisiä. Uudet ikkunat on tehty pleksistä ja ruutujaot rimoista näyttämään hyviltä kaukaa katsottuna. Myös katto on uusittu uuden omistajan toimesta noin 15 vuotta sitten. Kattoa ei ole uusittu perinteisiä rakennusmenetelmiä käyttäen, vaan profiilipeltikatetta käyttäen.

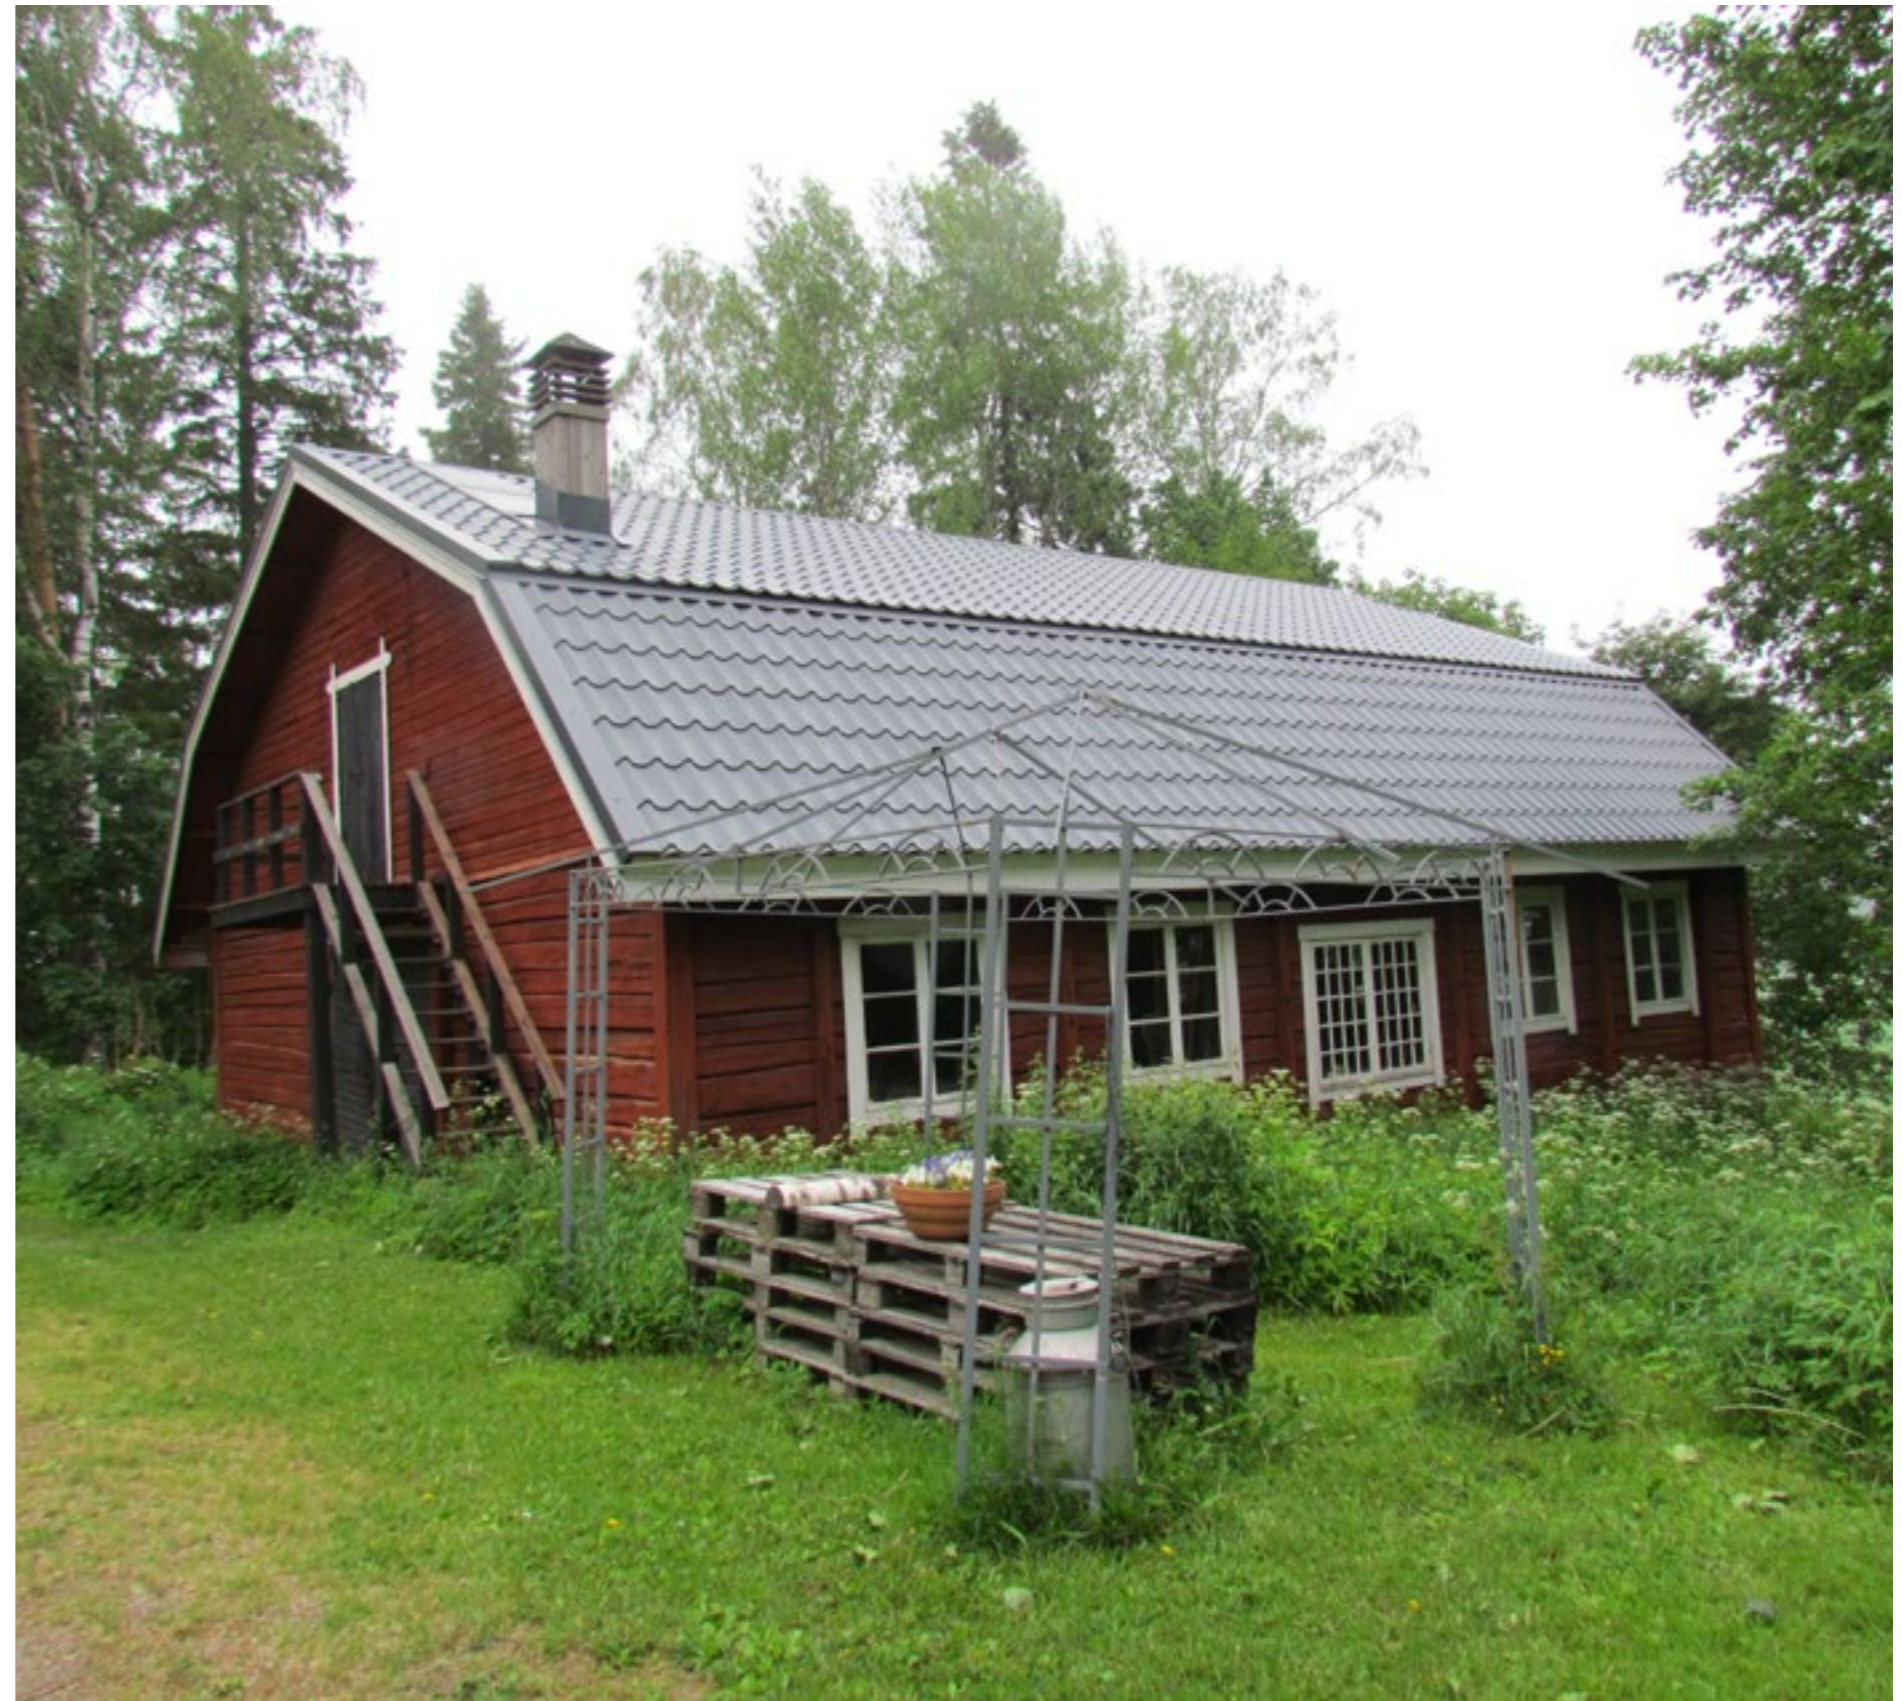
Kuva. Perunakellarin eteläinen julkisivu. Varsinainen perunakellari sijaitsee rakennuksen kivijalassa ja keskikerros on valoisa tila. Ylimpään kerrokseen johtaa ulkoa portaikko.

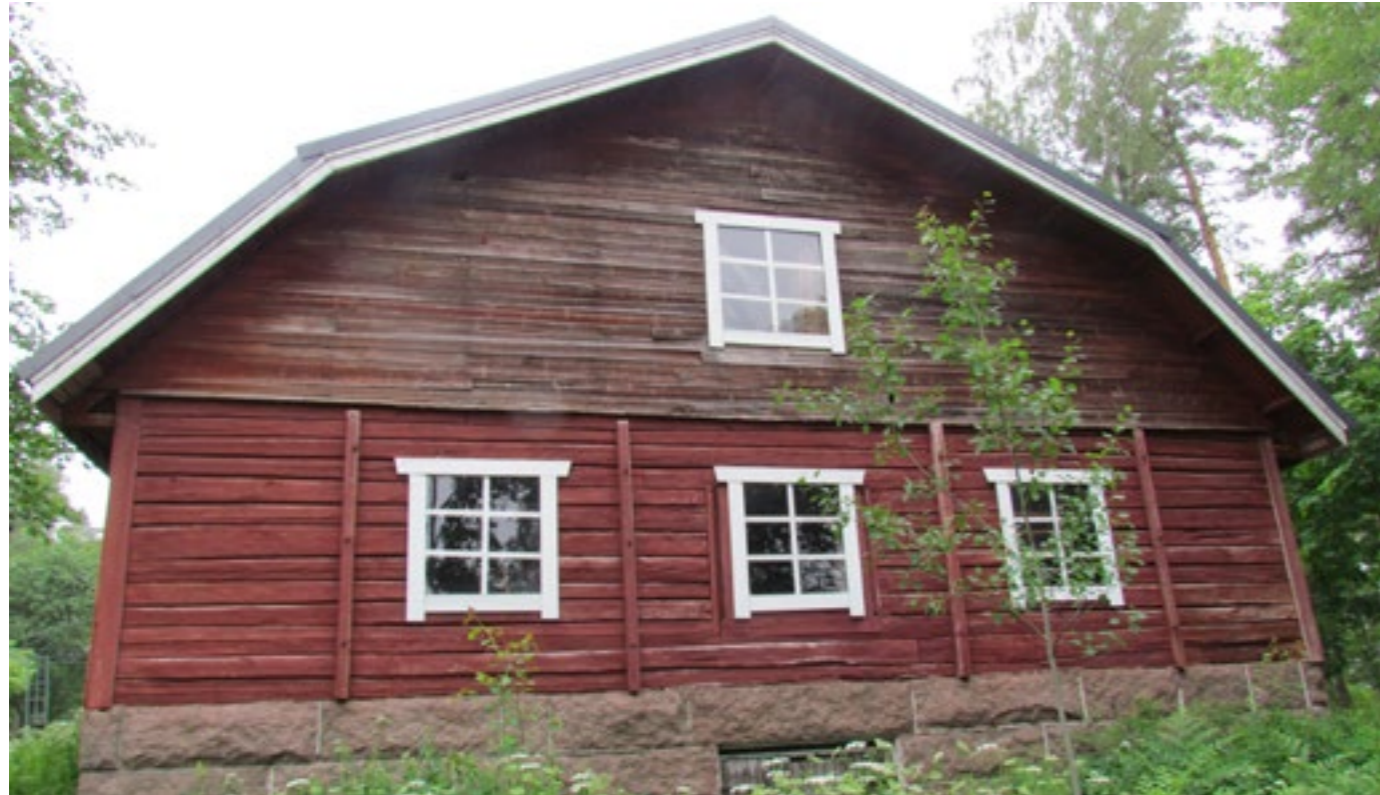
Kuva. Ikkunoiden ruutujaot ovat tehty rimoilla.

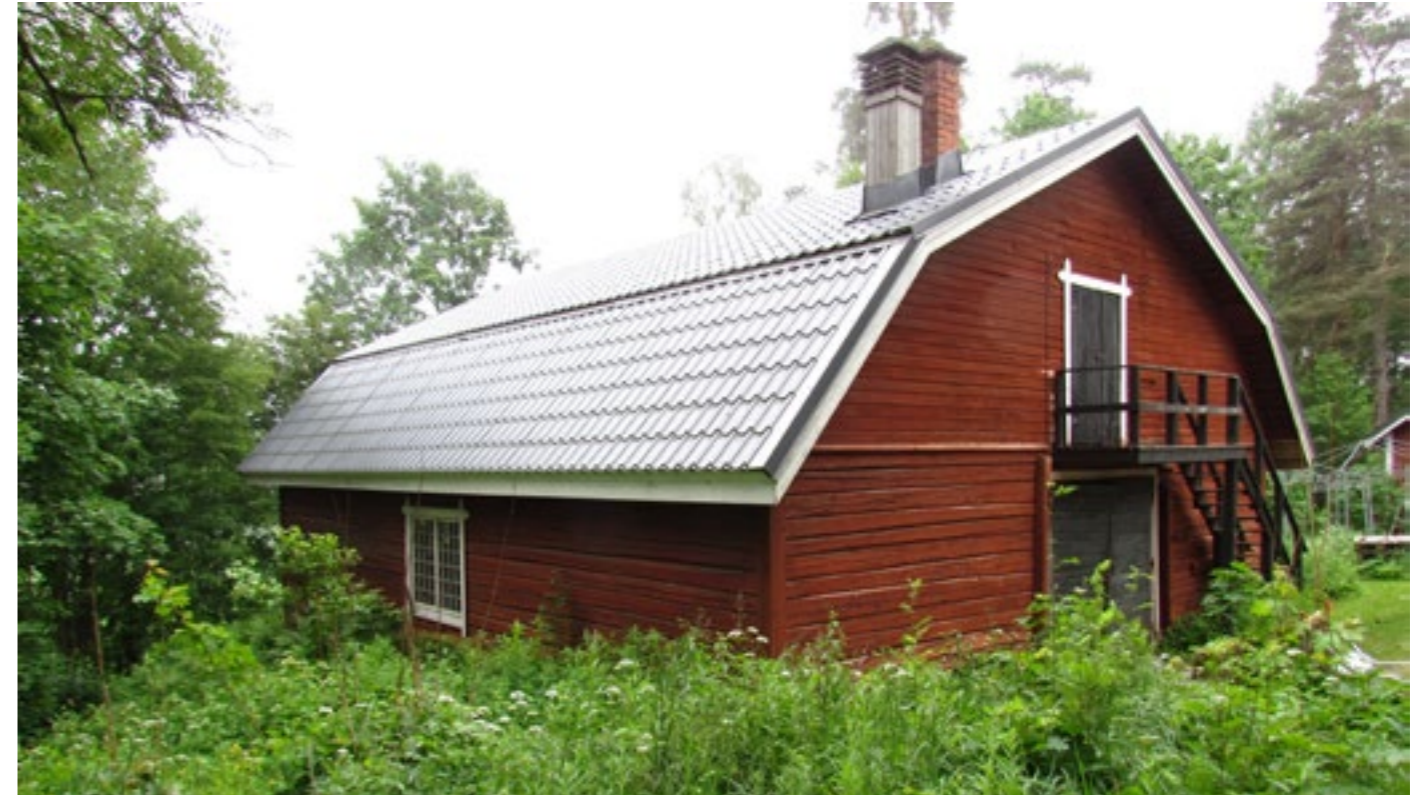
Kuva. Perunakellarin pohjoisjulkisivulla on yksi moniruutuinen ikkuna.

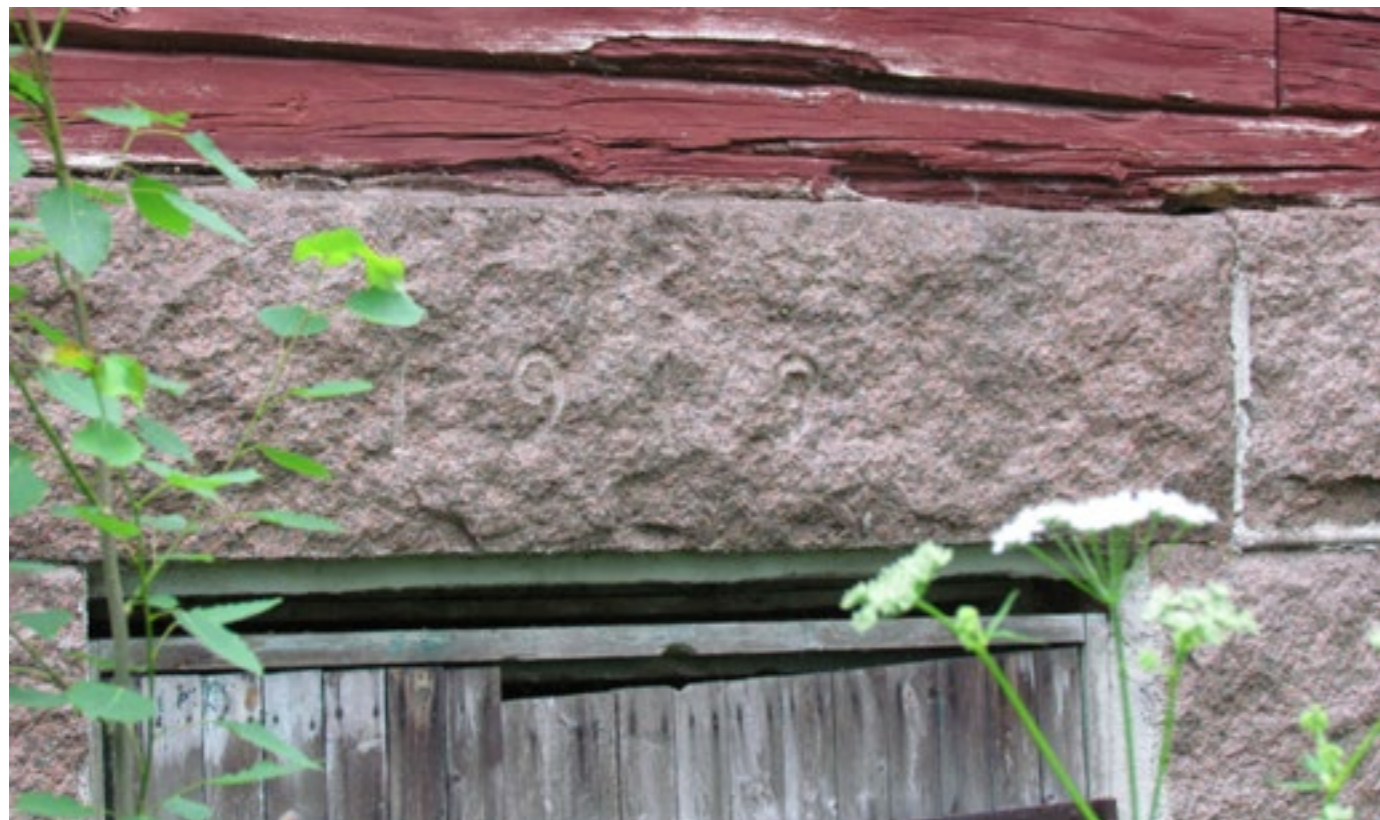
Kuva. Kivijalkaan on kaiverrettu vuosiluku 1919.

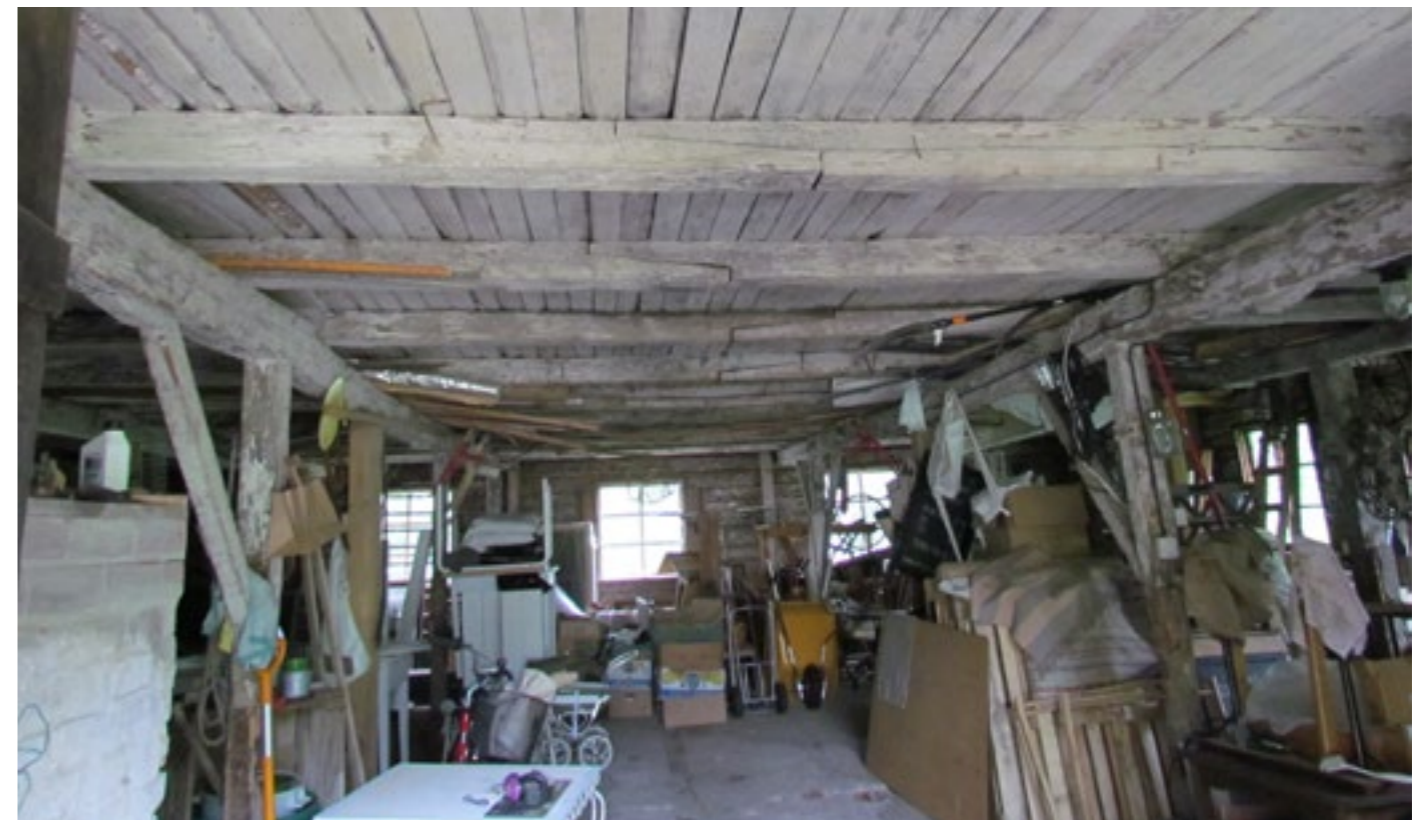
Kuva. Perunakellarin keskiosa on valoisa. Rakenteita on jouduttu tukemaan uusilla pilareilla.

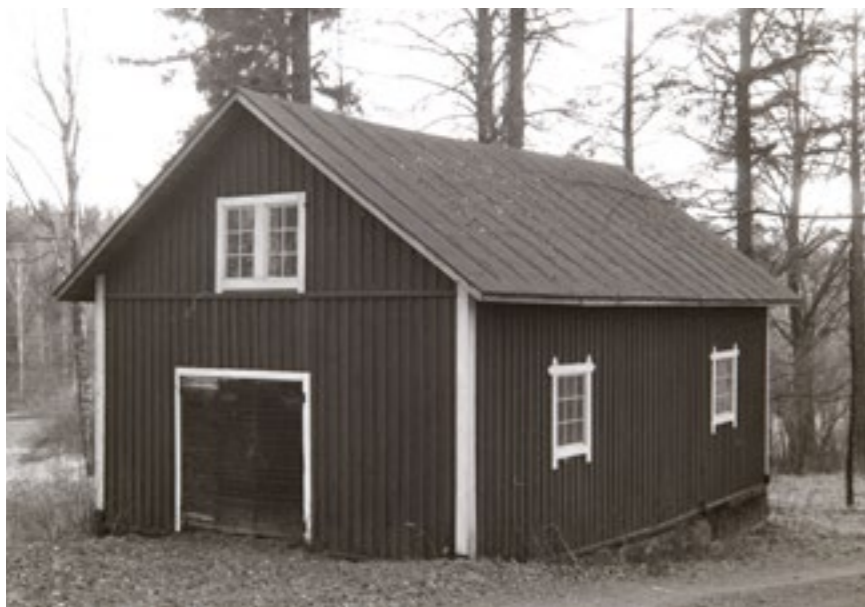
Kuva Espoon kaupungin museo, kuvaaja Jorma Tulkki 1991. Rakennuksessa huopakate.

Puurakennuksessa on punamullalla maalattu lautaverhoilu. Nykyinen omistaja on uusinnut katon perunakellarin katon kunnostuksen yhteydessä noin 15 vuotta sitten. Perunakellarin tapaan uusi katto on profiilipeltikate. Kattojen uusiminen on kuitenkin tuonut rakennuksille lisääikää.

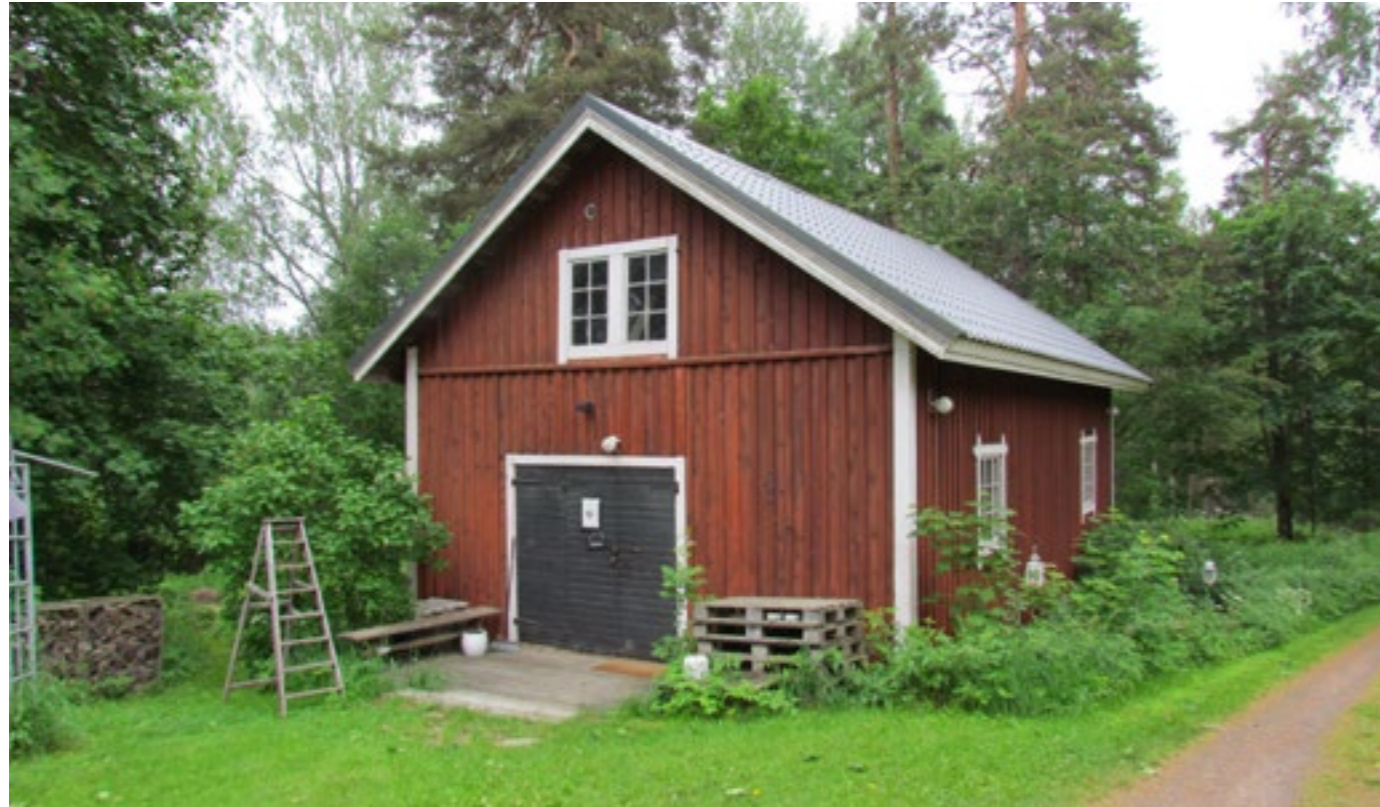
Kuva. Pohjoisjulkisivulla on pariövet.

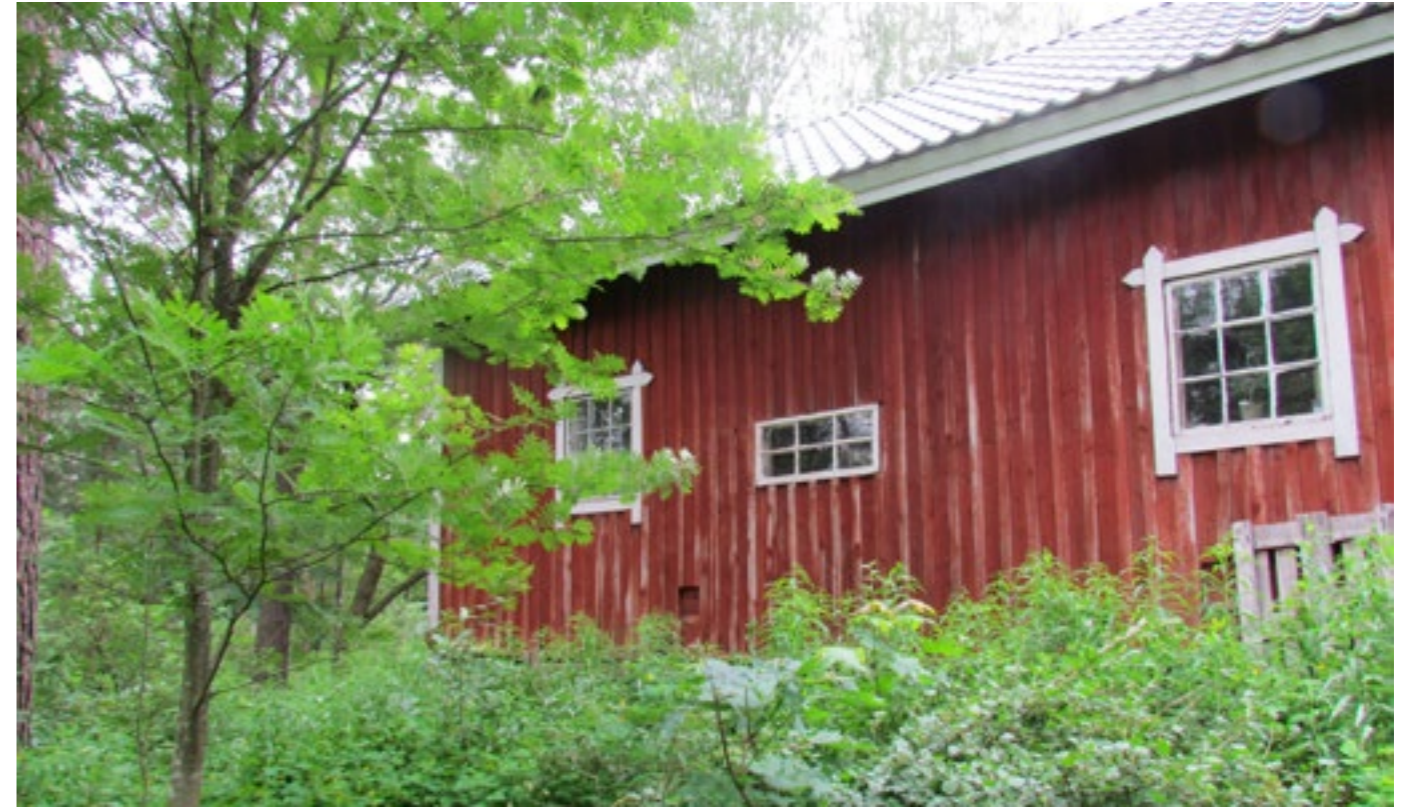
Kuva. Itäjulkisivulla on erikokoisia ikkunaruujuja.
