LEPPÄVAARAN KARTANO - KULTTUURIYMPÄRISTÖSELVITYS 2019

TILAAJA
ESPOON KAUPUNKI 2019

TENGBOM OY
Salomonkatu 17 A
00100 Helsinki

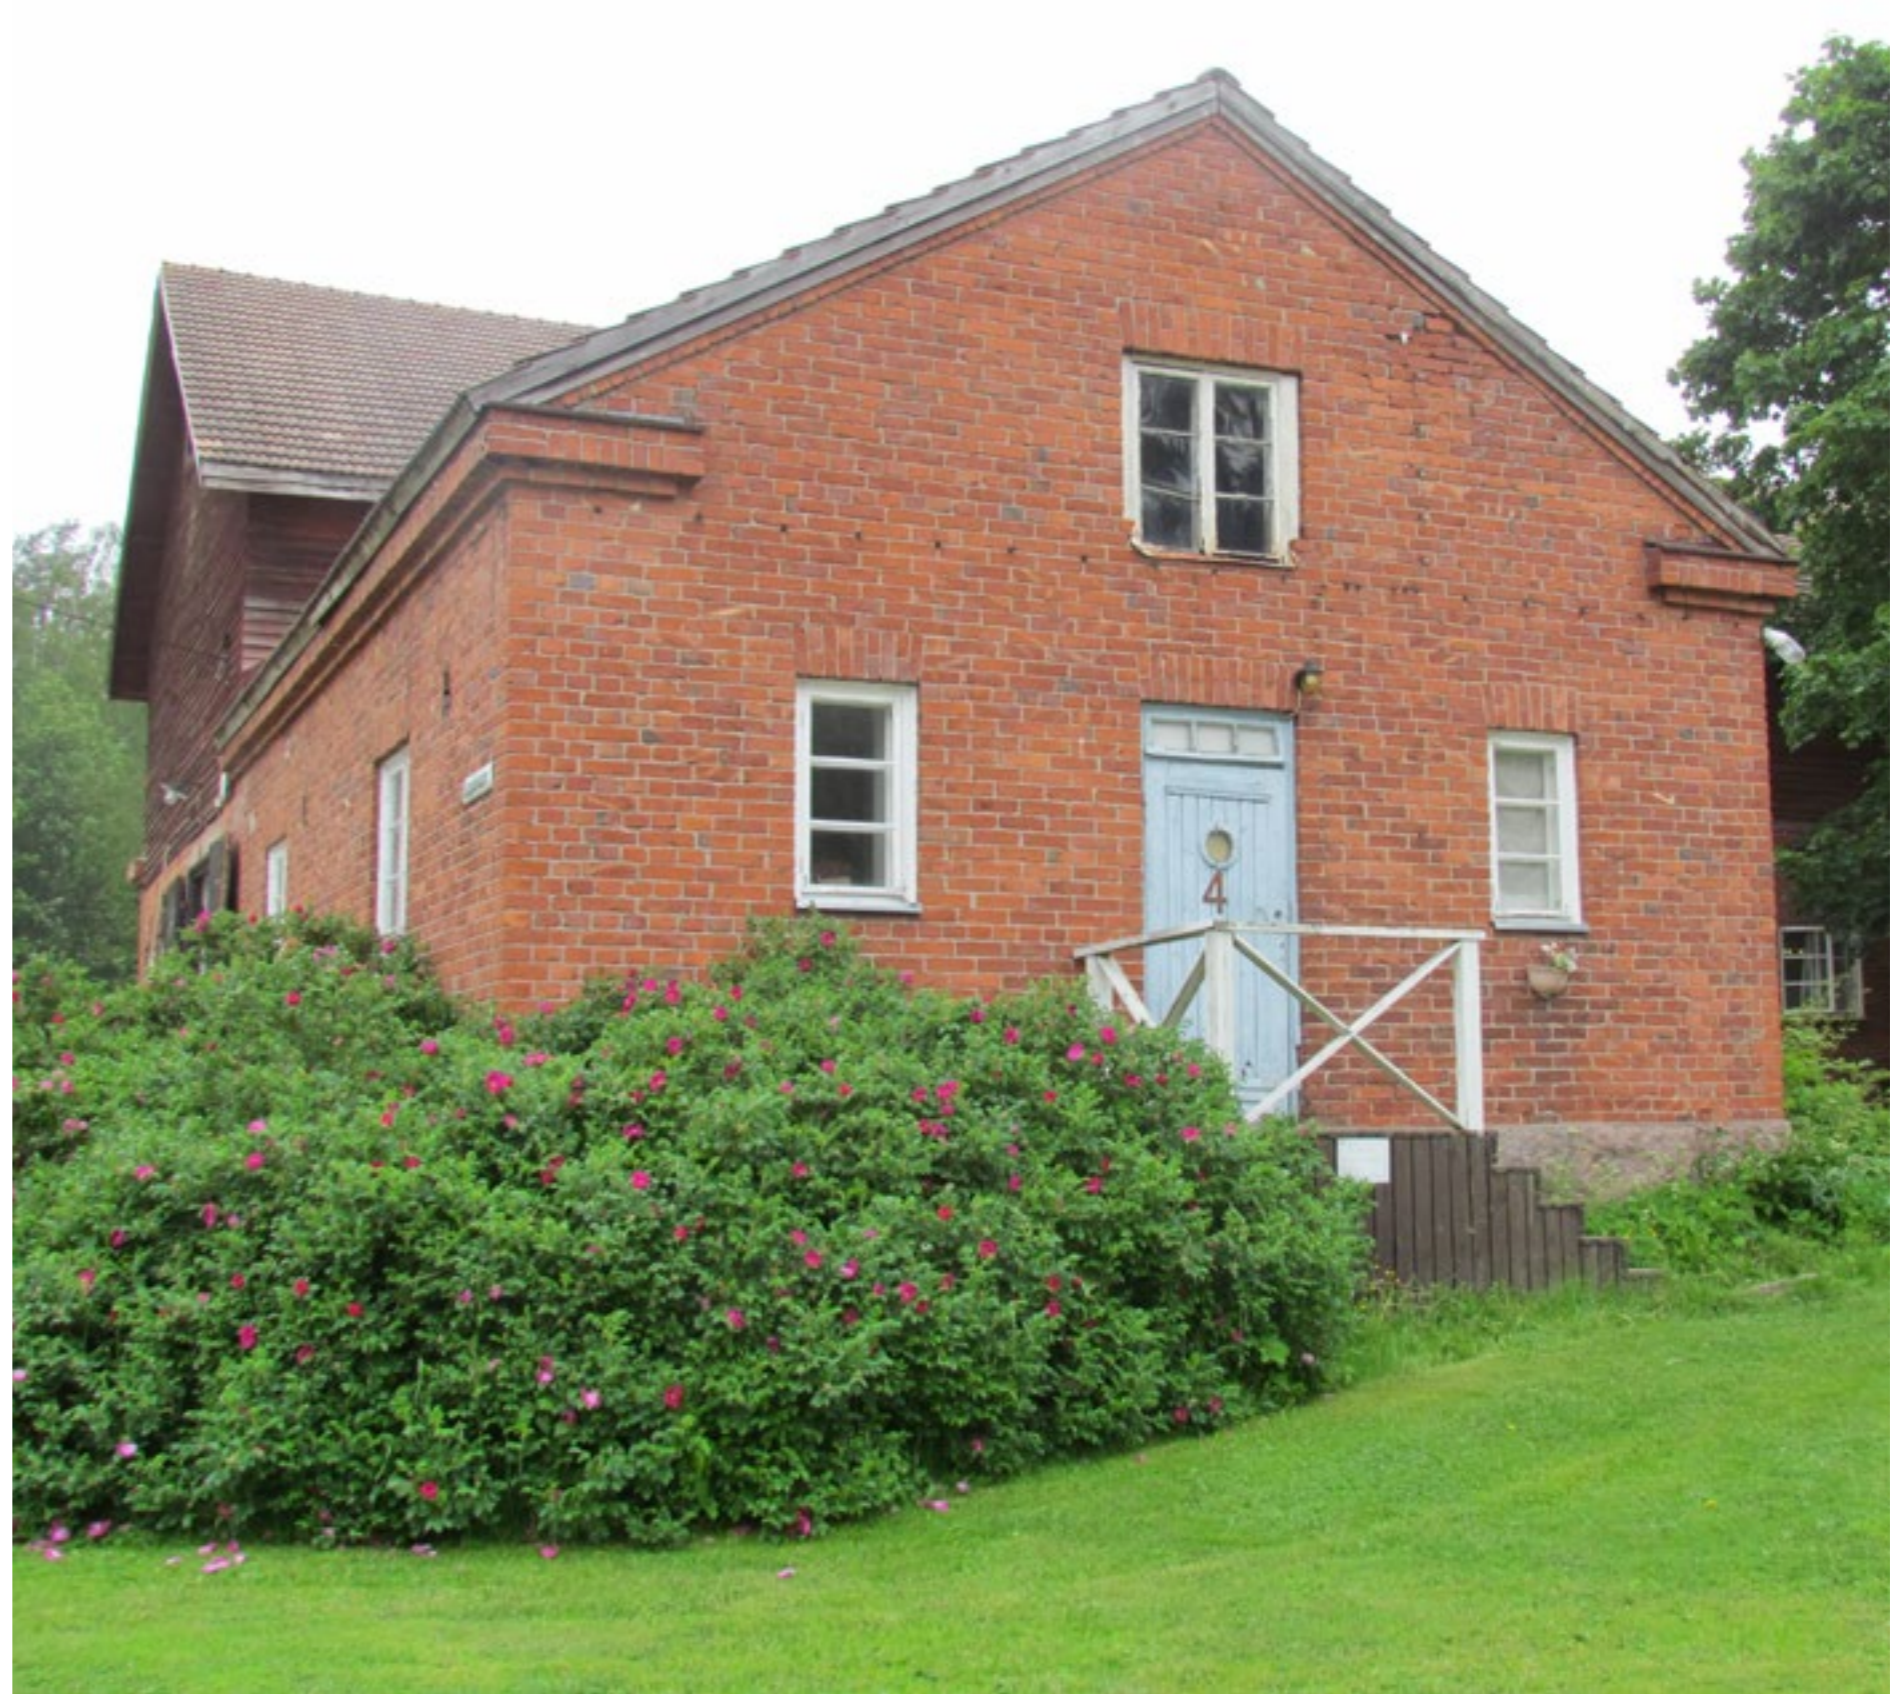
Kuva. Navetan itäjulkisivu on asemoitu vastakkain jo puretun päärakennuksen julkisivua kohden.

Navettakokonaisuus on rakennettu vuonna 1926. Siihen kuului navetta, talli, AIV-torni sekä karjanhoitajan asunto. Rakennus on pääosin punatiilestä rakennettu ja sillä on graniittinen kivijalka. Rakennuksen punatiilisen osan päältä nousee puinen kerros koko rakennuksen pitkän sivun osuudella.

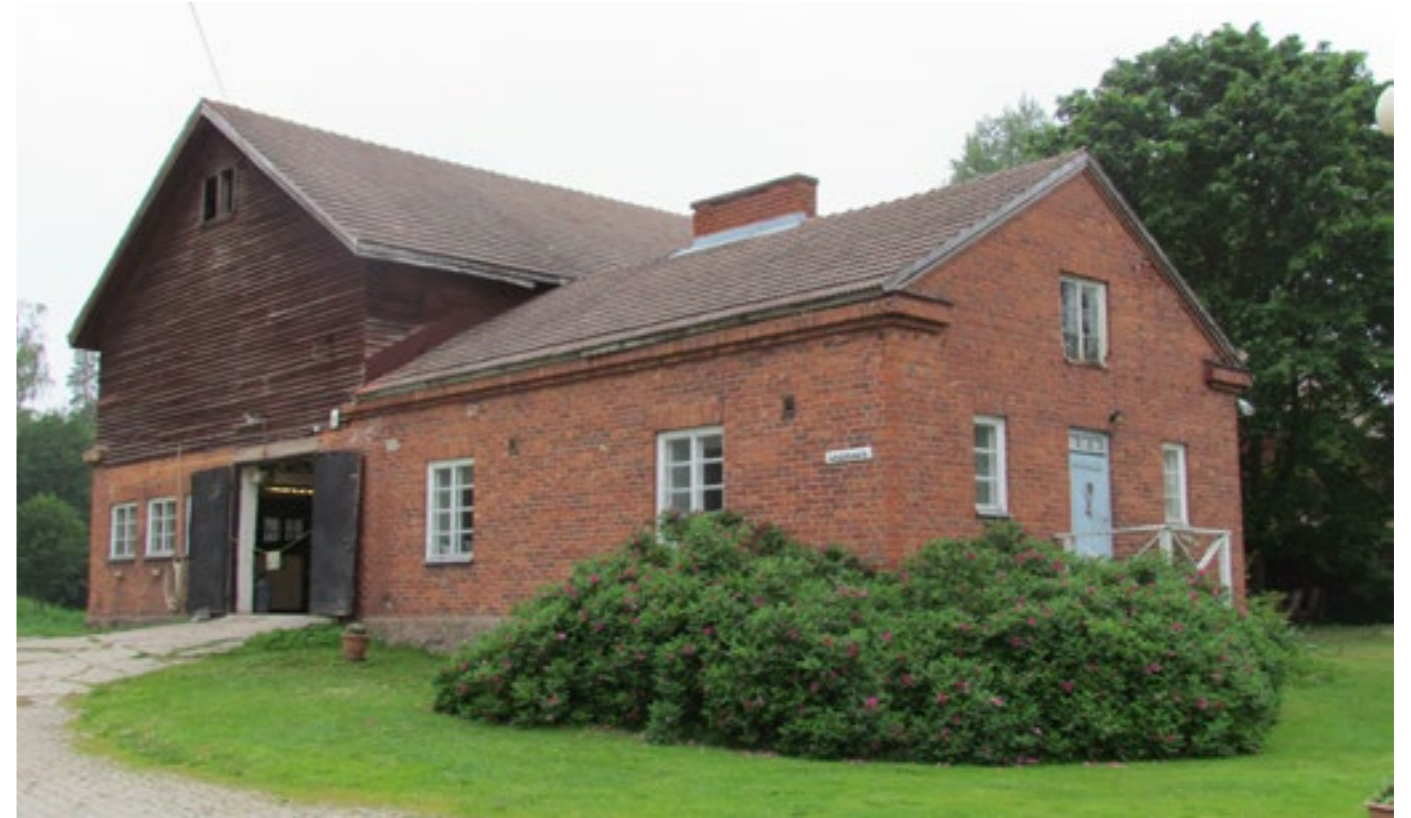
Kuva. Hevoset kulkevat talliin eteläpäädyn kuvassa auki olevista pariovista.

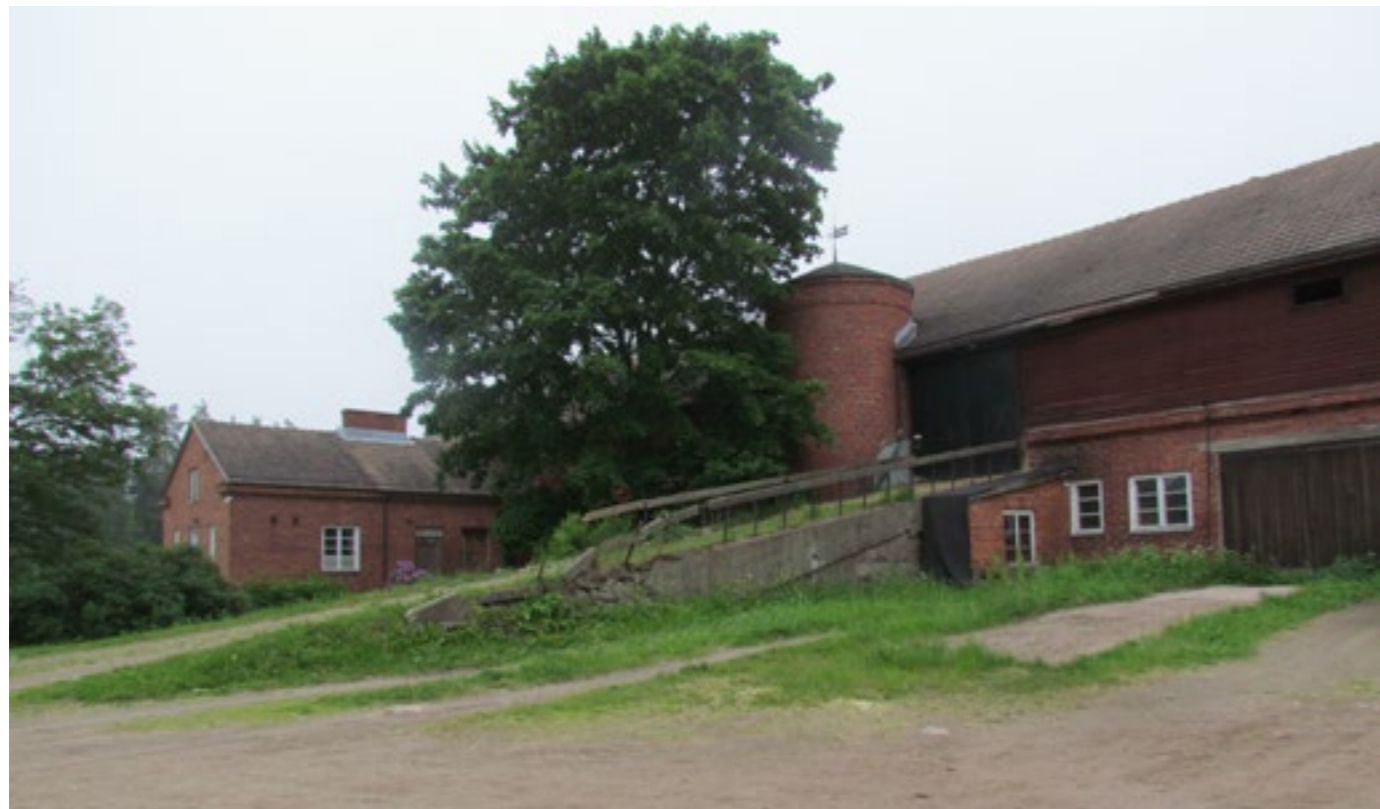
Kuva. Navetan pyöreässä rehutornissa on katolla tuuliviiri, jossa on vuosiluku 1926. Kuvassa oikealla näkyvä pariovi on vuonna 1967 lisätty kahden ikkunan paikalle.

²¹ Navetan tuuliviirissä on luku 1926.

Navettakokonaisuuden talli muutettiin vuonna 1967 pajariksi, jolloin julkisivuun lisättiin kahden ikkunan paikalle puinen pariovi.

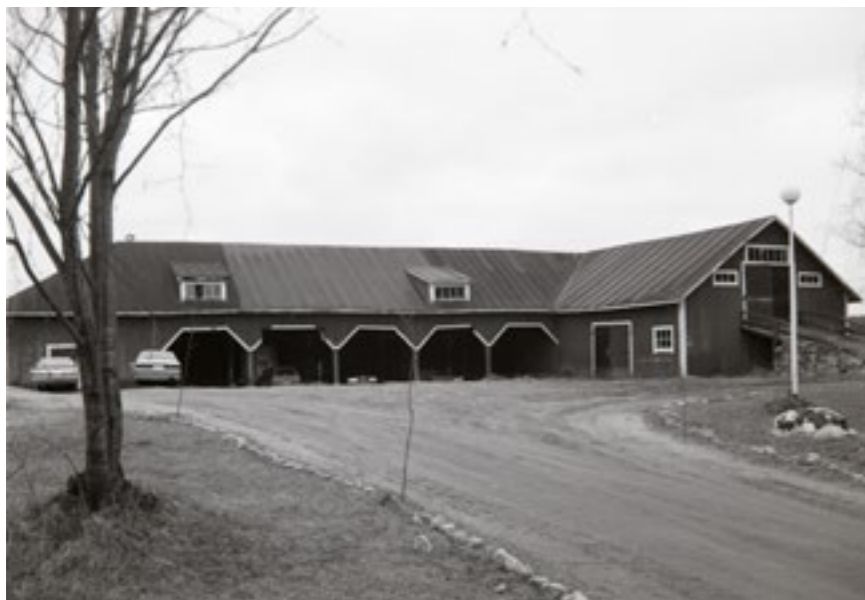
Kuva Espoon kaupungin museo, kuvaaja Jorma Tulkki 1991. Rakennus ennen 2000-luvun muutoksia, jolloin etuosan avonaiset vaunuvajan portit rakennettiin umpeen.

Vanha vaunuvaja muutettiin talliksi 2000-luvun alkupuoliskolla. Muutossuunnitelmat laadittiin vuonna 1997, jolloin otettiin huomioon rakennuksen historiallinen arvo Espoon kaupungin museon lausuntojen mukaisesti. Rakennuksen julkisivuista on luettavissa alkuperäisen katoksen aukotukset, jotka olivat samankaltaiset kuin työväenasuntojen viereisessä vaunuvajassa Heurlinintien varressa.

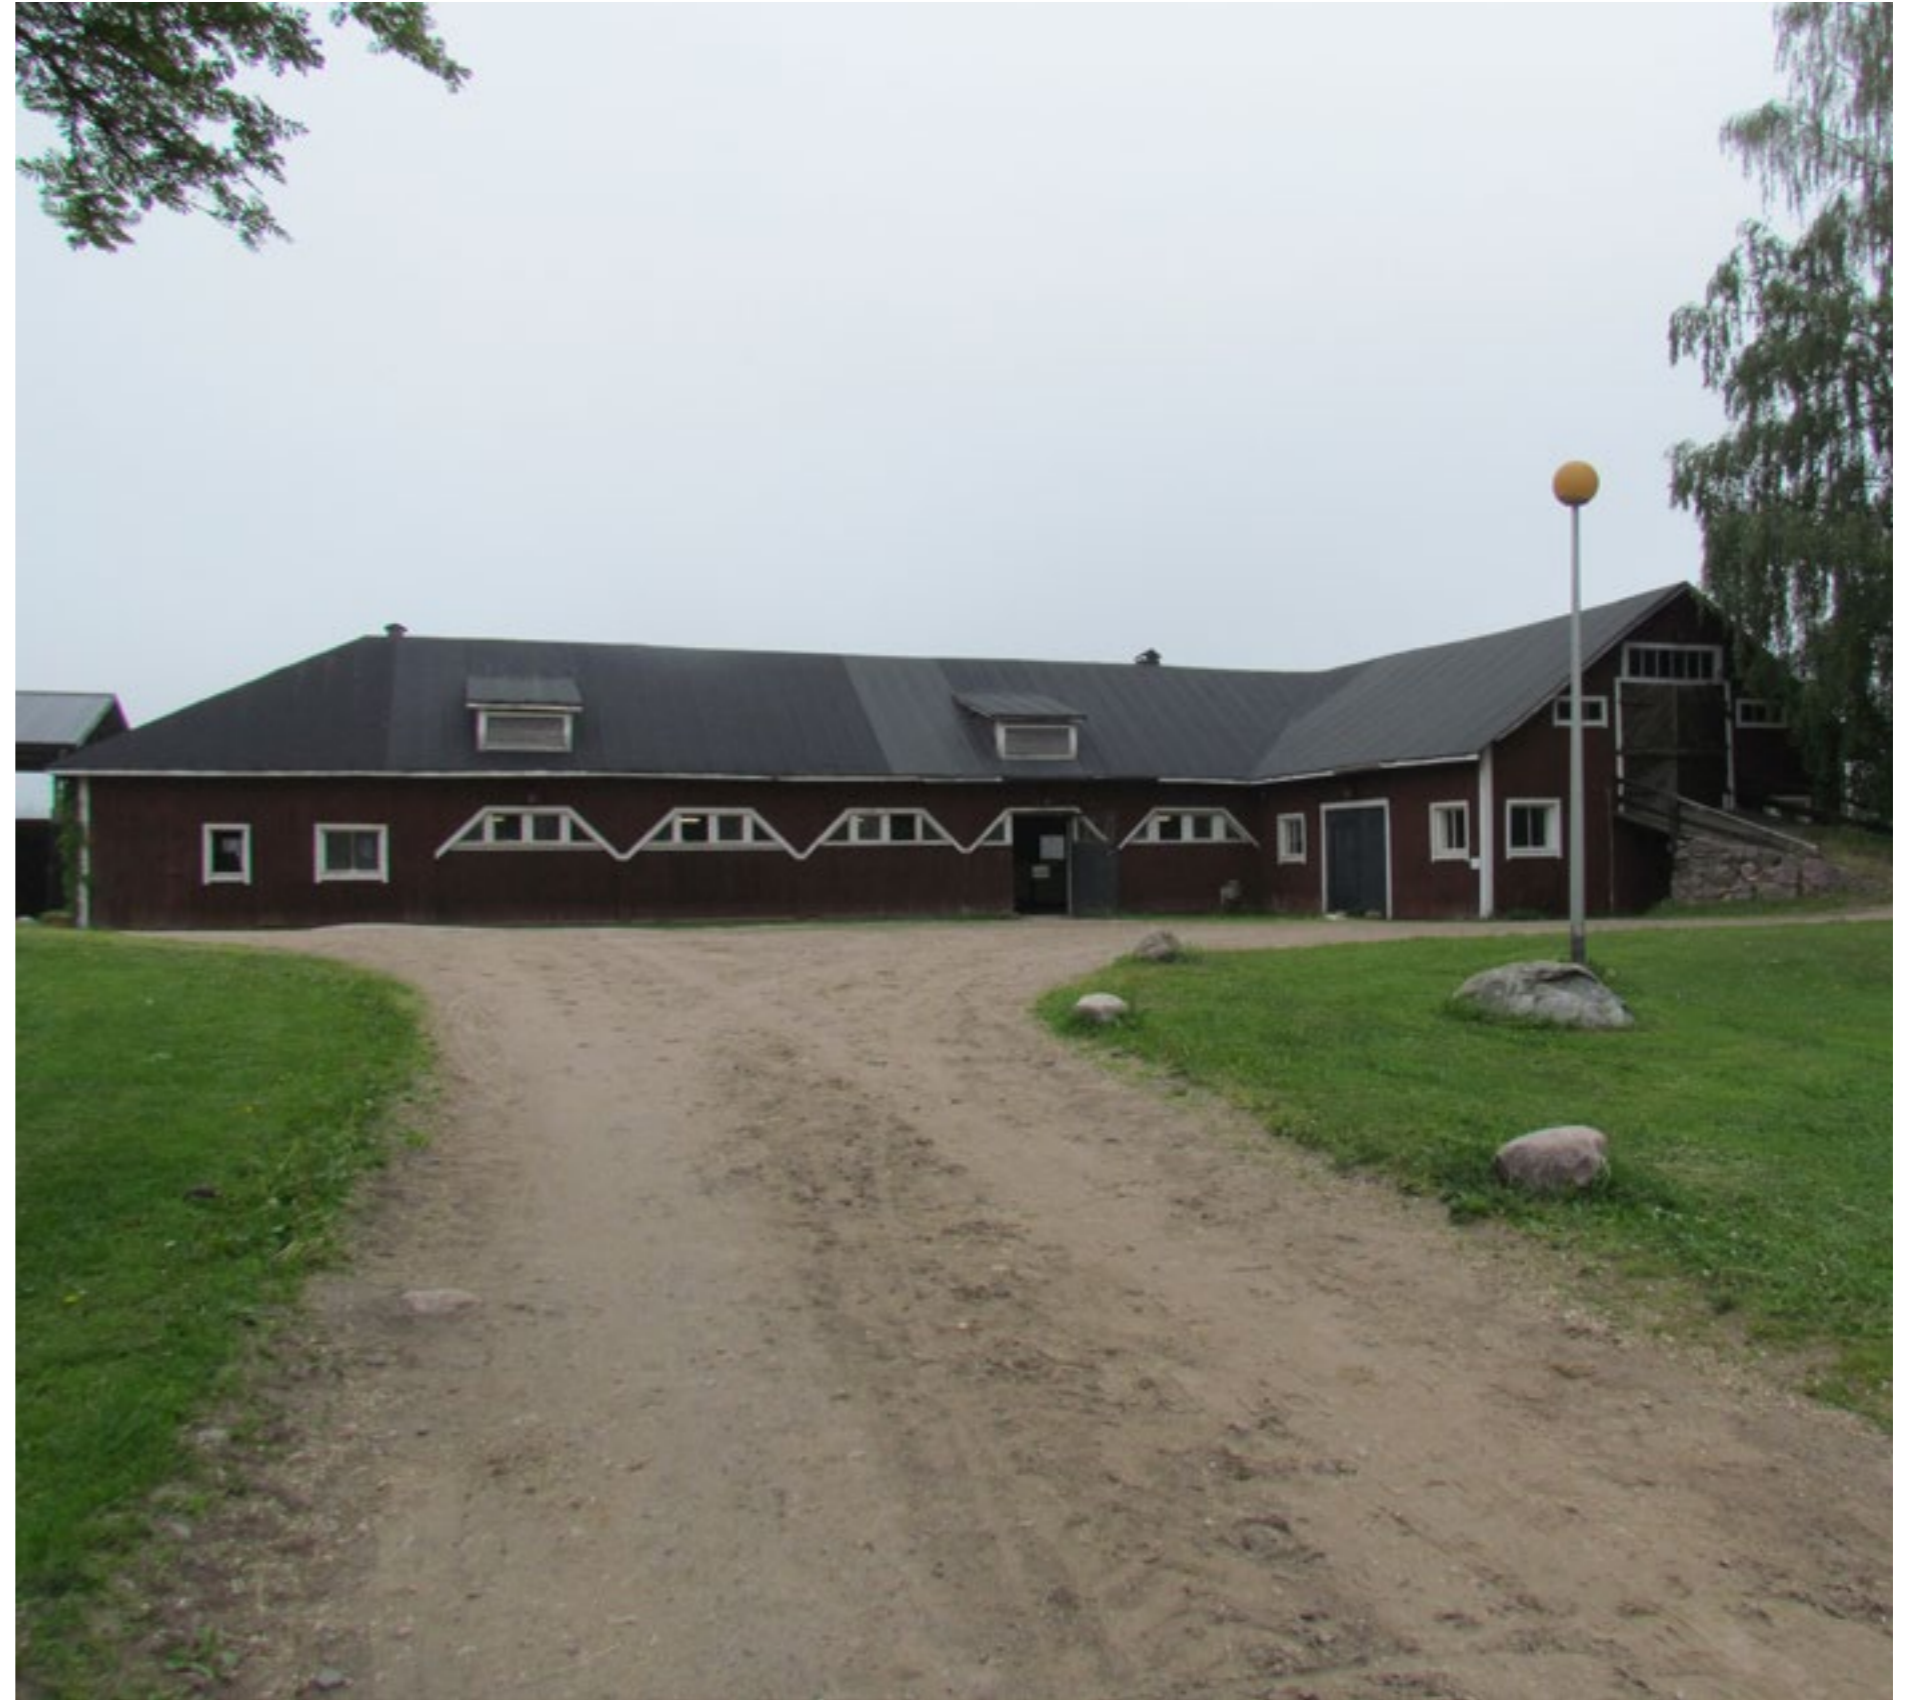
Kuva. Vanha vaunuvaja on muutettu talliksi. Julkisivussa näkyvä ikkunarytmi kertoo alkuperäisen käyttötarkoituksen. Ikkunoita on lisätty sivusiipeen.

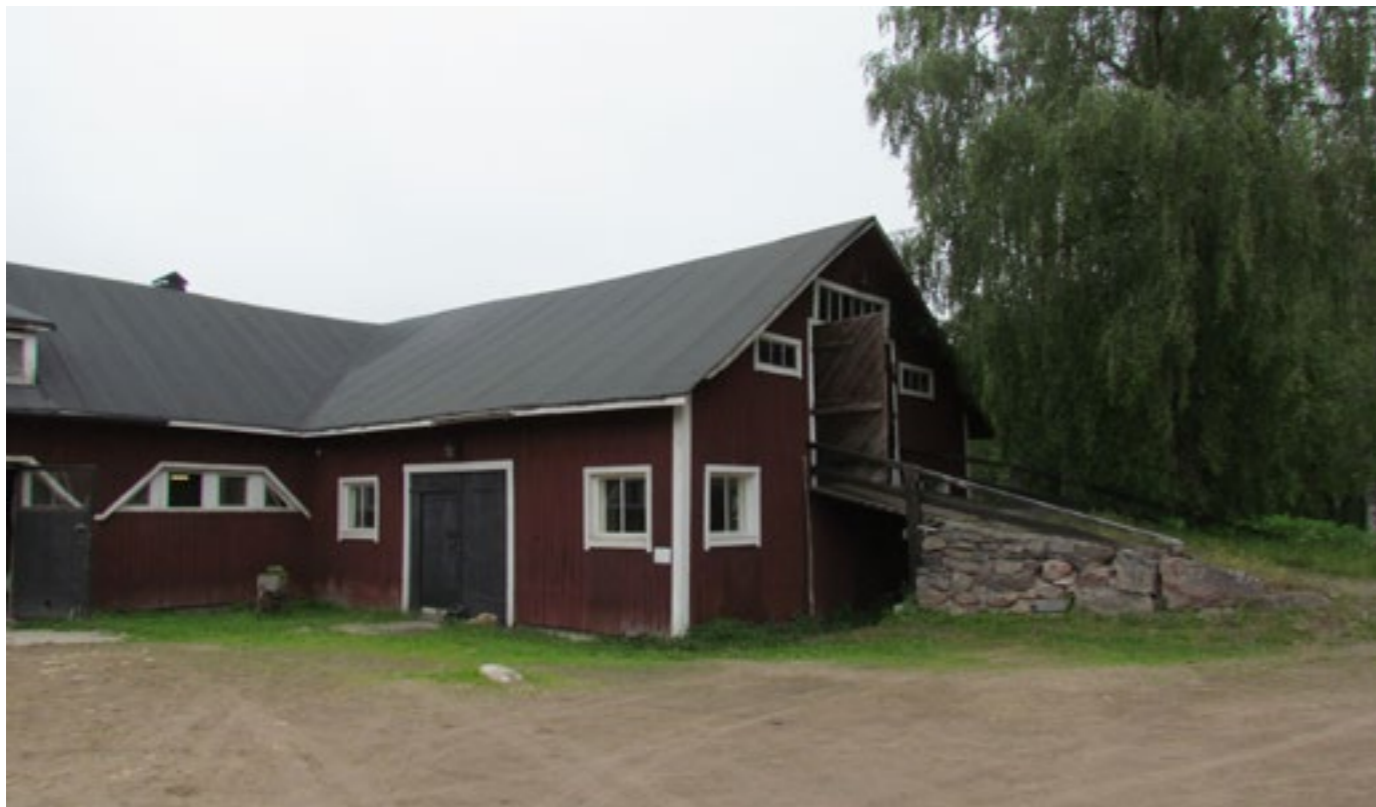
Kuva. Kivinen ajosilta toiseen kerrokseen.

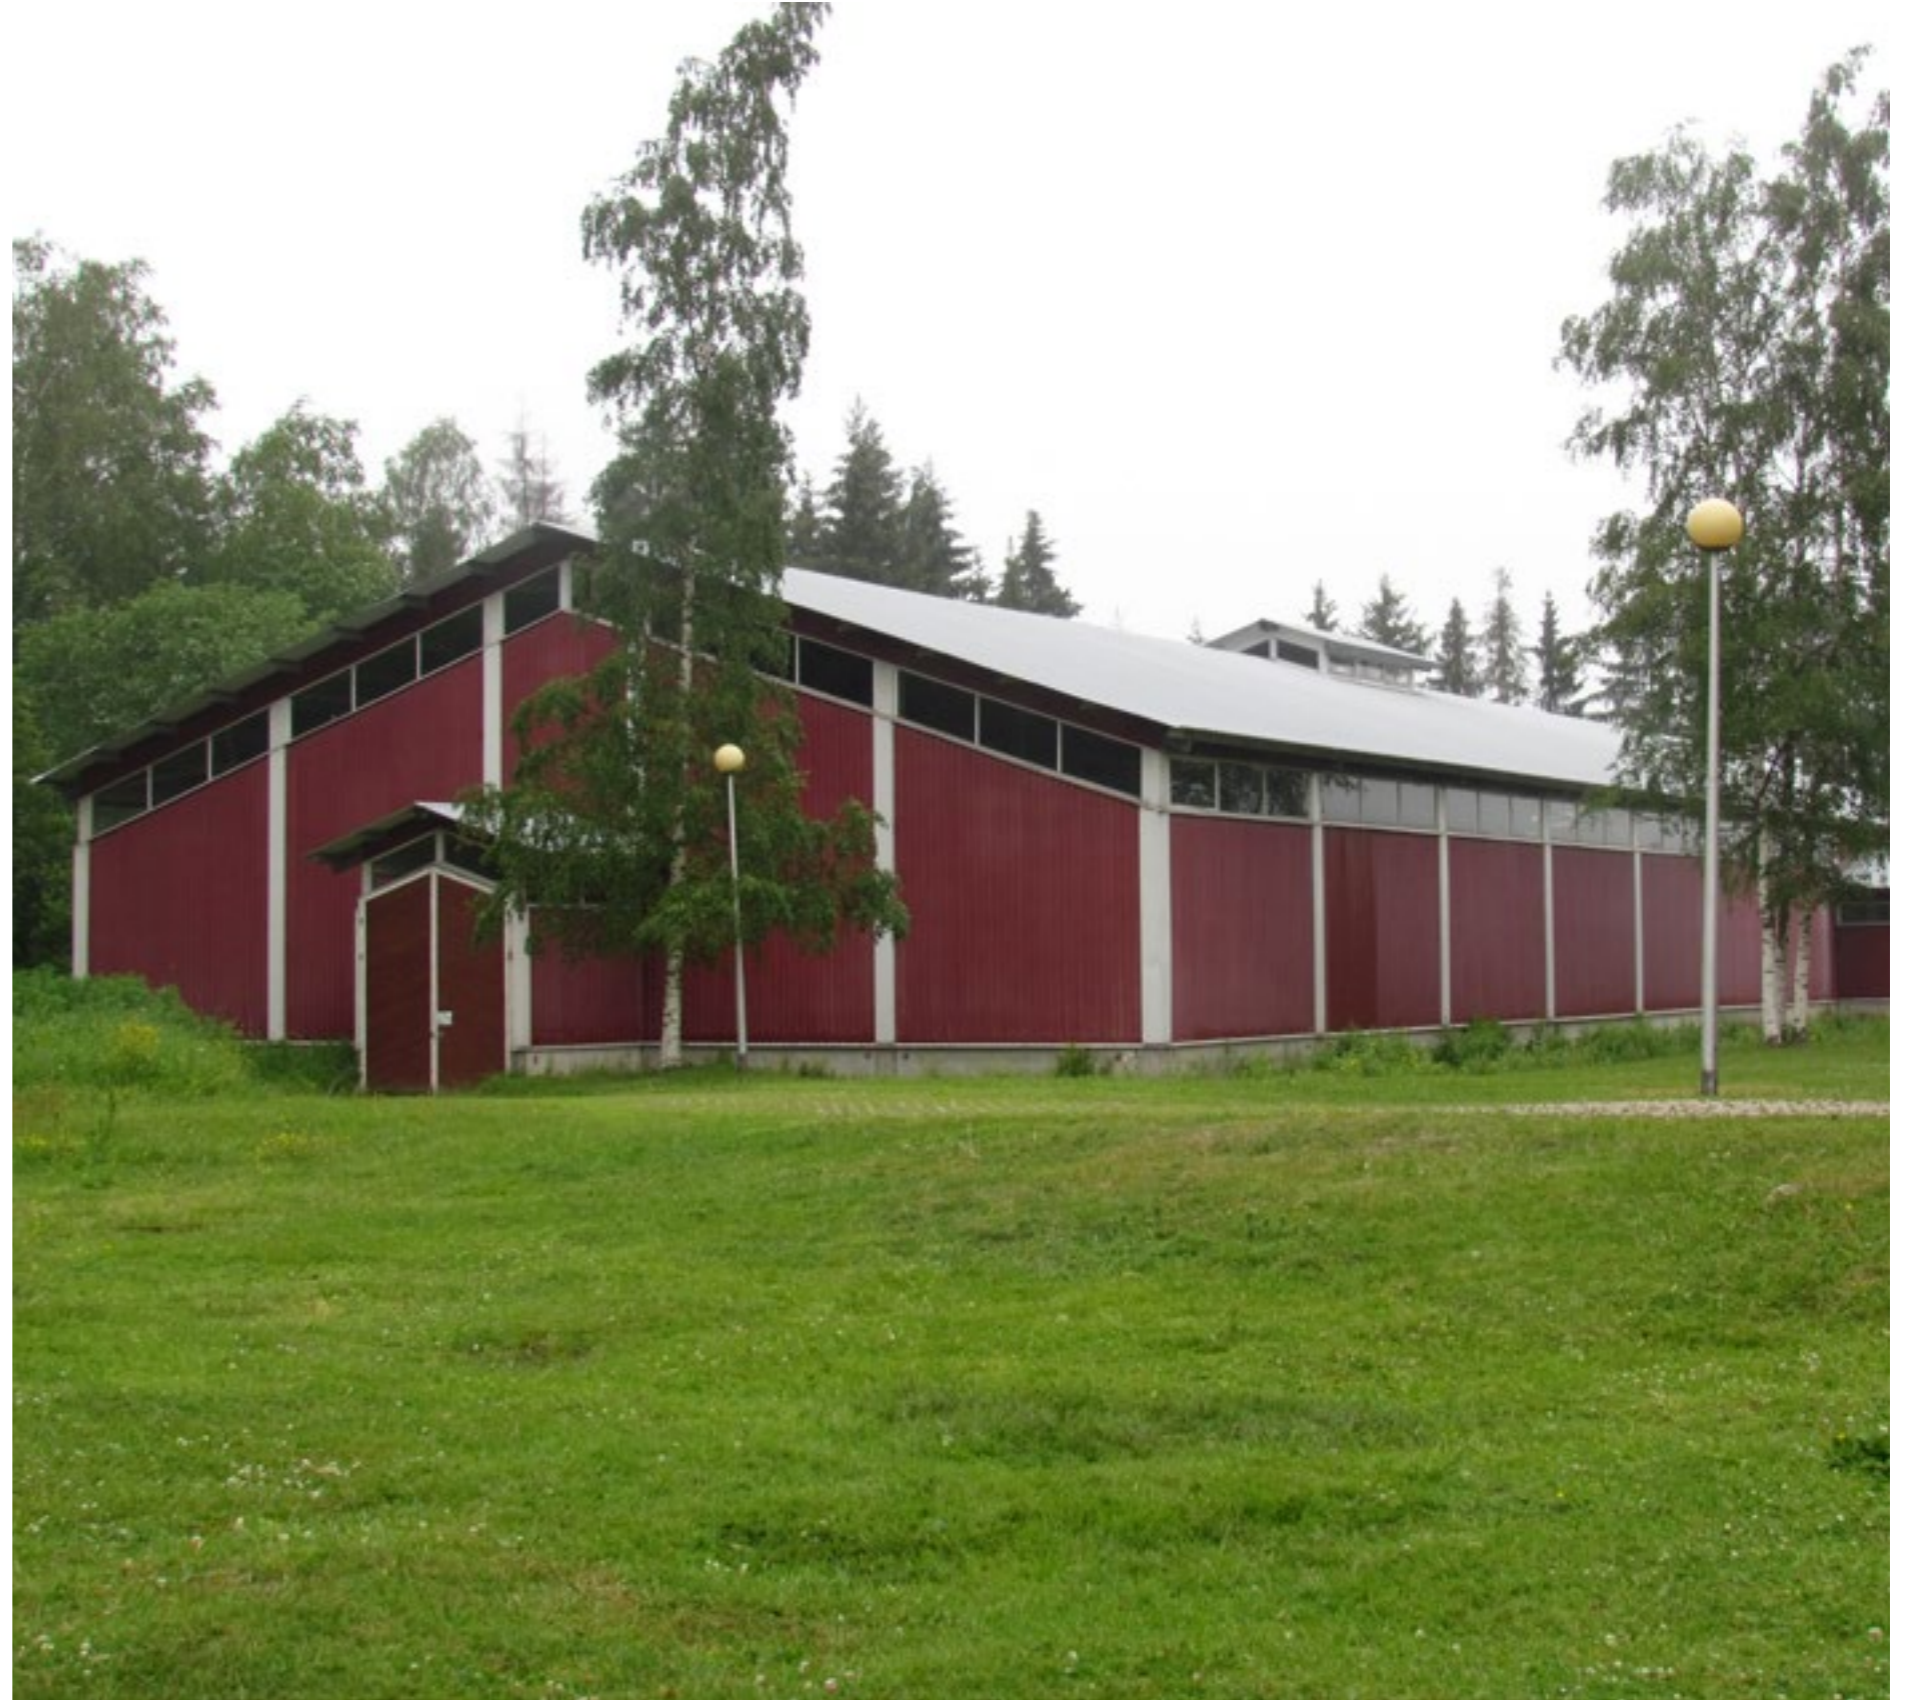
Kuva. Maneesin päätyjulkisivu on kohti etelää.

Maneesi on rakennettu vuonna 1988. Teräsrakenteisen rakennuksen on suunnitellut arkkitehtitoimisto Juola & Ukkola. Sokkelimateriaali on väritykseltään harmaa betoni ja katemateriaali on grafiitinharmaa teräspoimulevykate. Maneesi on yhtä suurta tilaa, jossa on ratsastukseen soveltuva mm. sahanpurun ja hiekan sekoitusta oleva maalattia. Rakennus on säilynyt hyvin. Auringon valo on hieman haalistanut terrakotanpunaisten profiilipeltijulkisivujen maalipintaa.

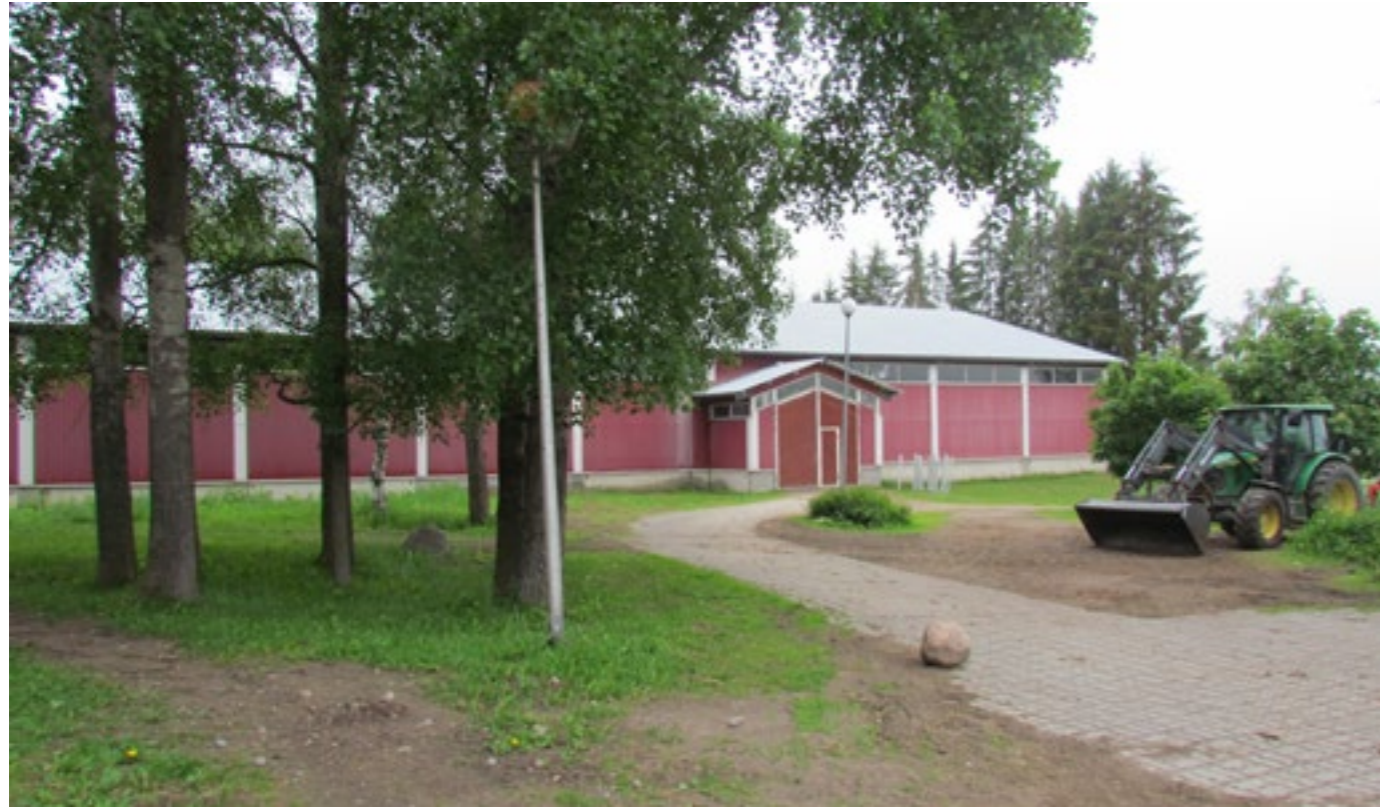
Kuva. Sisäänkäynti sijaitsee itäjulkisivulla.

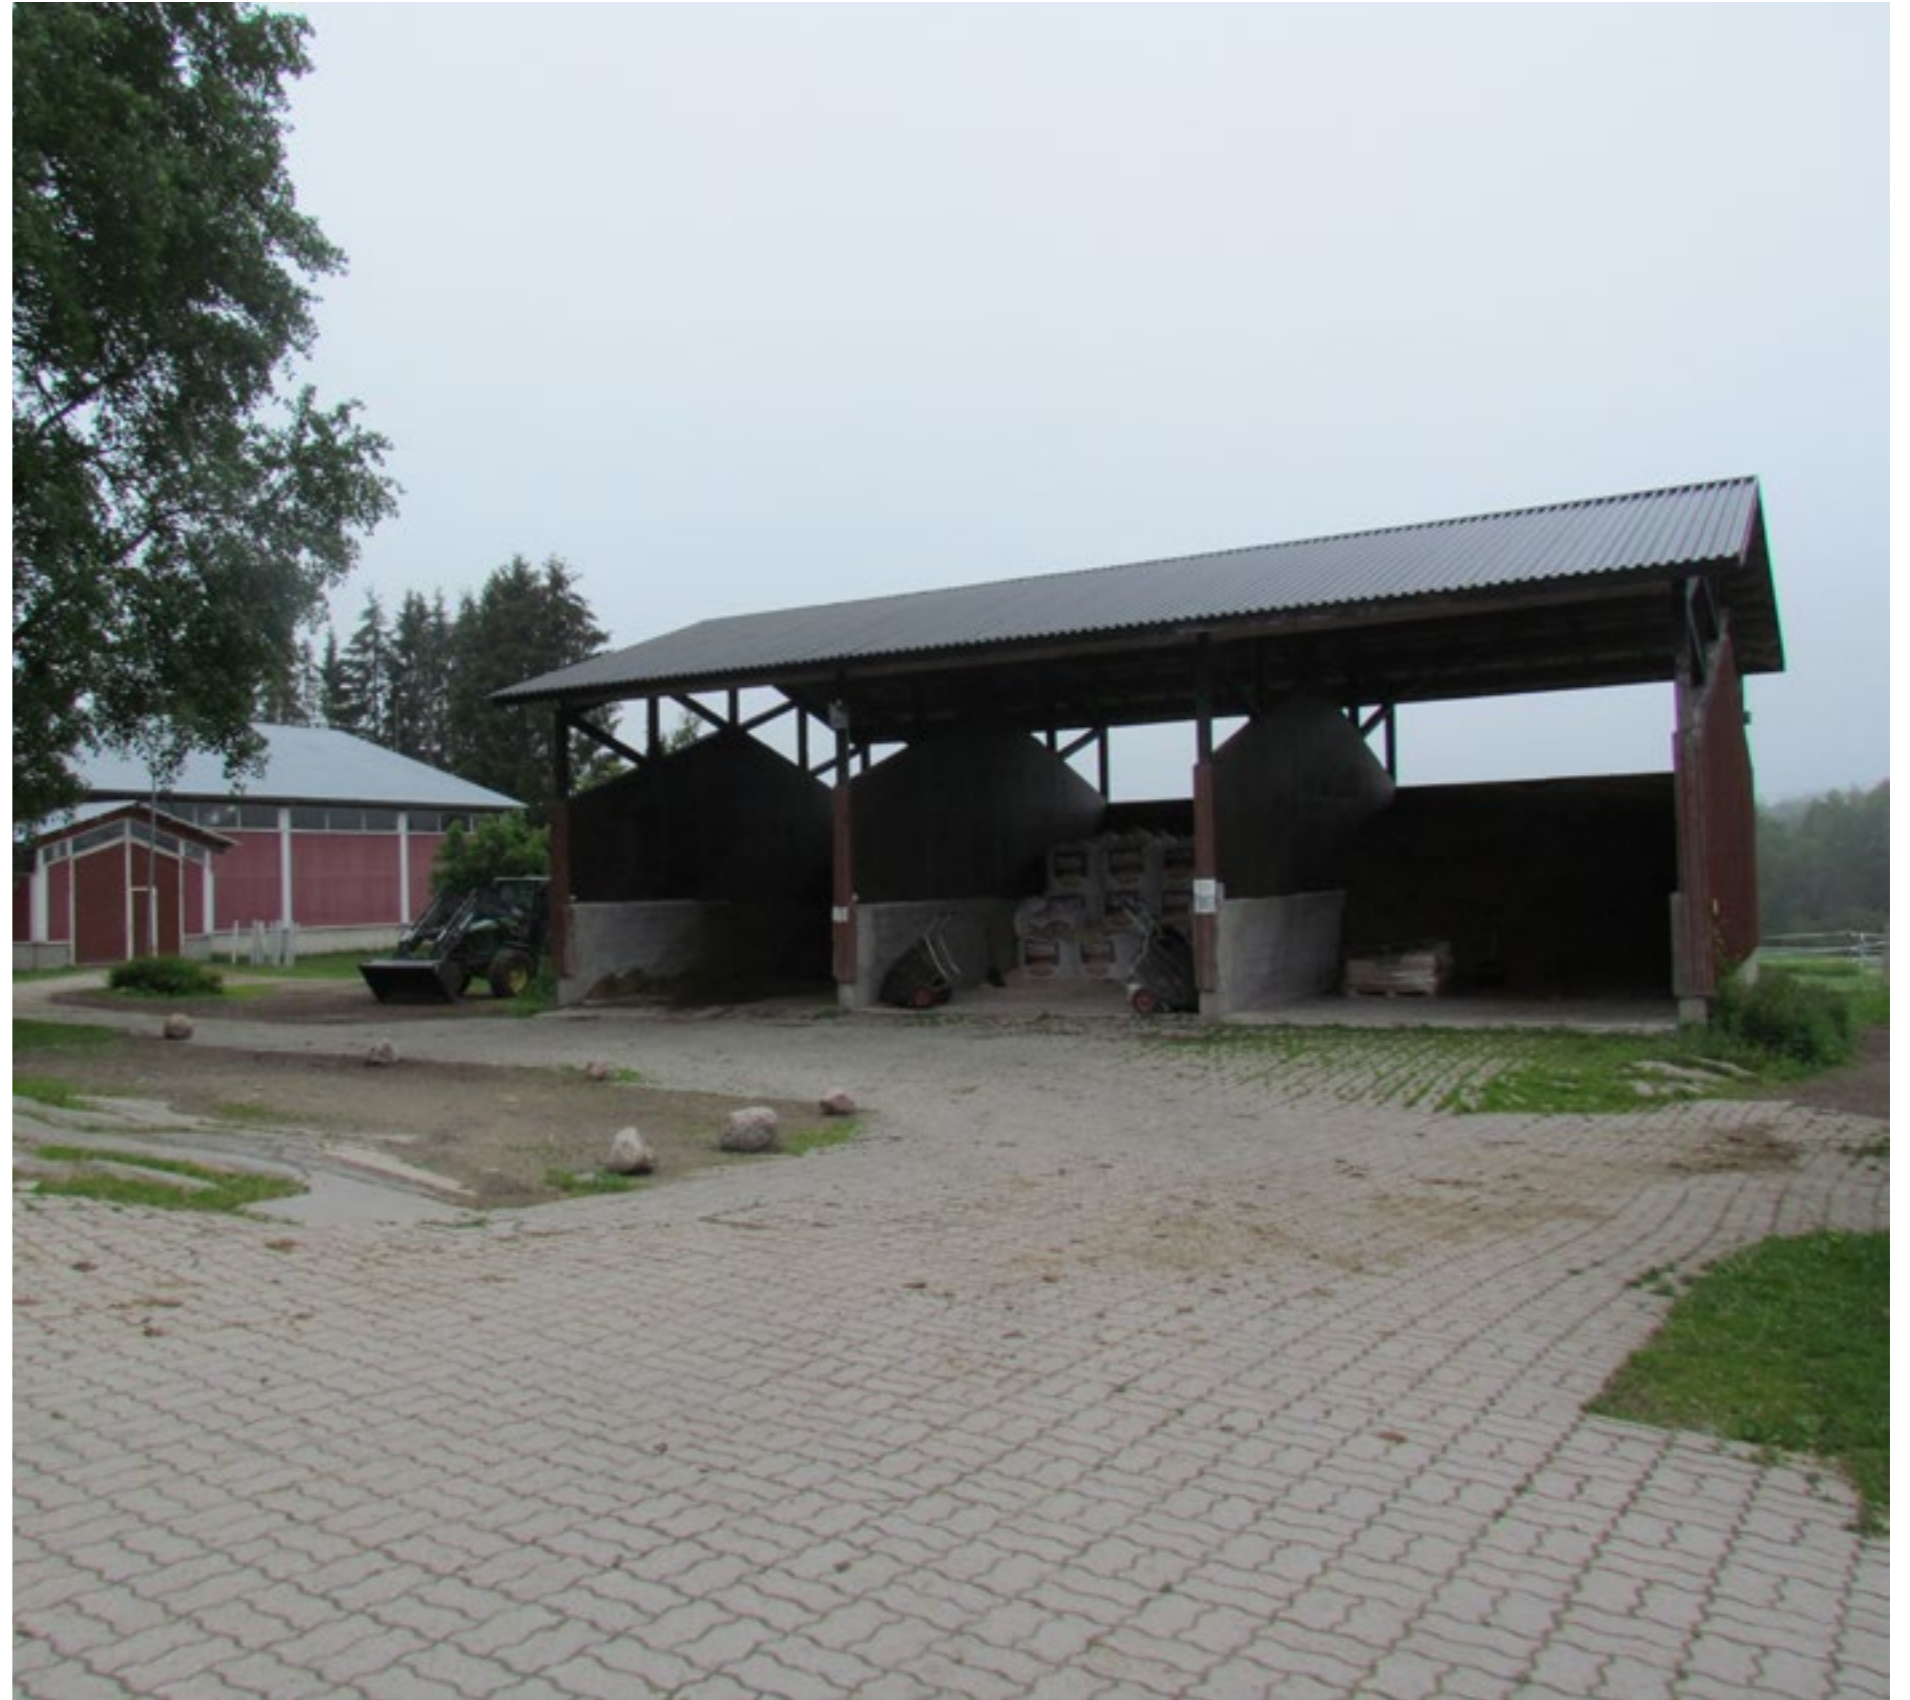
Kuva. Rakennuksen pihanpuoleinen julkisivu on avoin.

Varastokatos on rakennettu 2000-luvun alkupuolella. Avonainen osa räystään alla ottaa aiheen maneesirakennuksen ikkuna-aukuksesta. Katoksen puisissa osissa on sama punamullan sävy kuin vanhassa vaunuvajassa. Rakennuksen sokkeli on harmaata betonia ja kate on teräspoimulevykate.

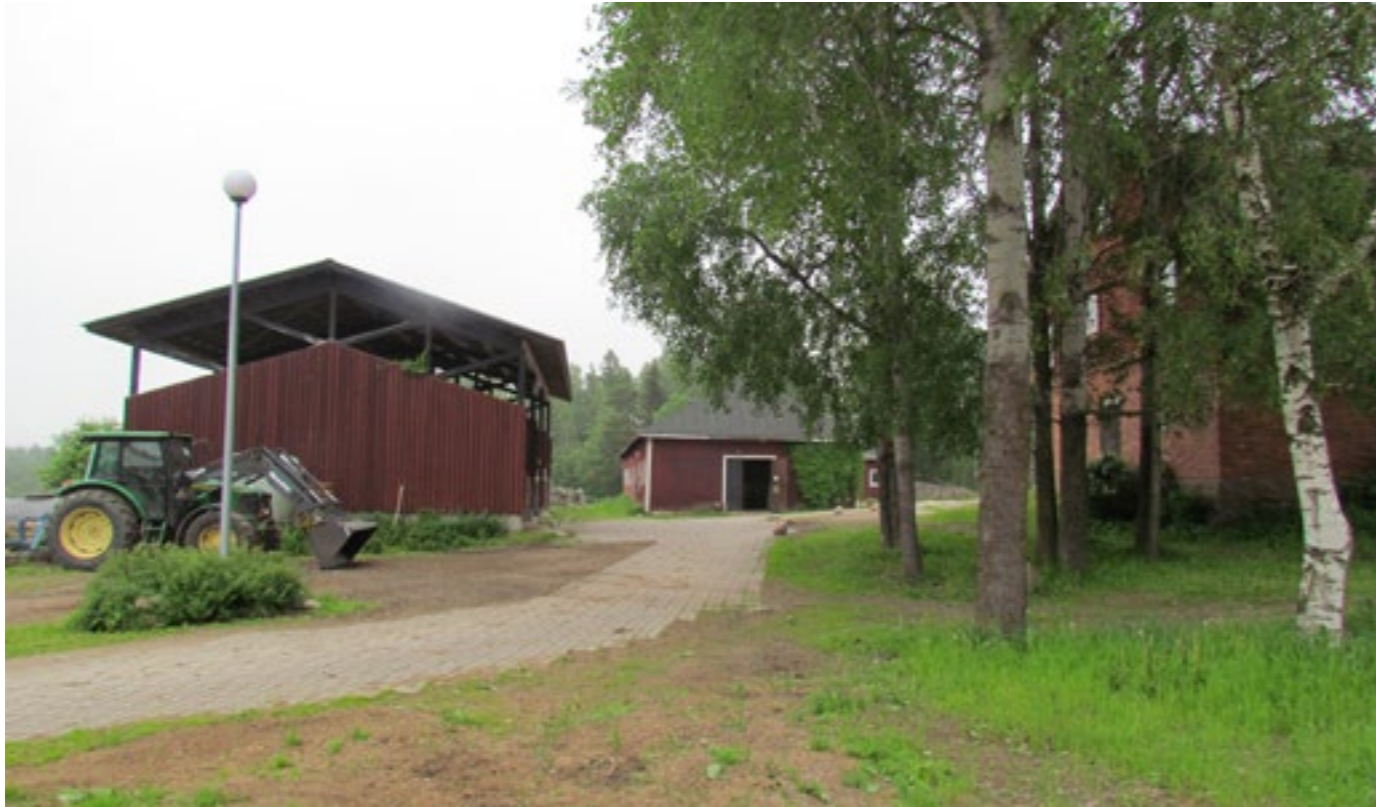
Kuva. Länsijulkisivu. Rakennuksen materiaalit ja sävyt istuvat hyvin ratsastuskeskuksen kokonaisuuteen.

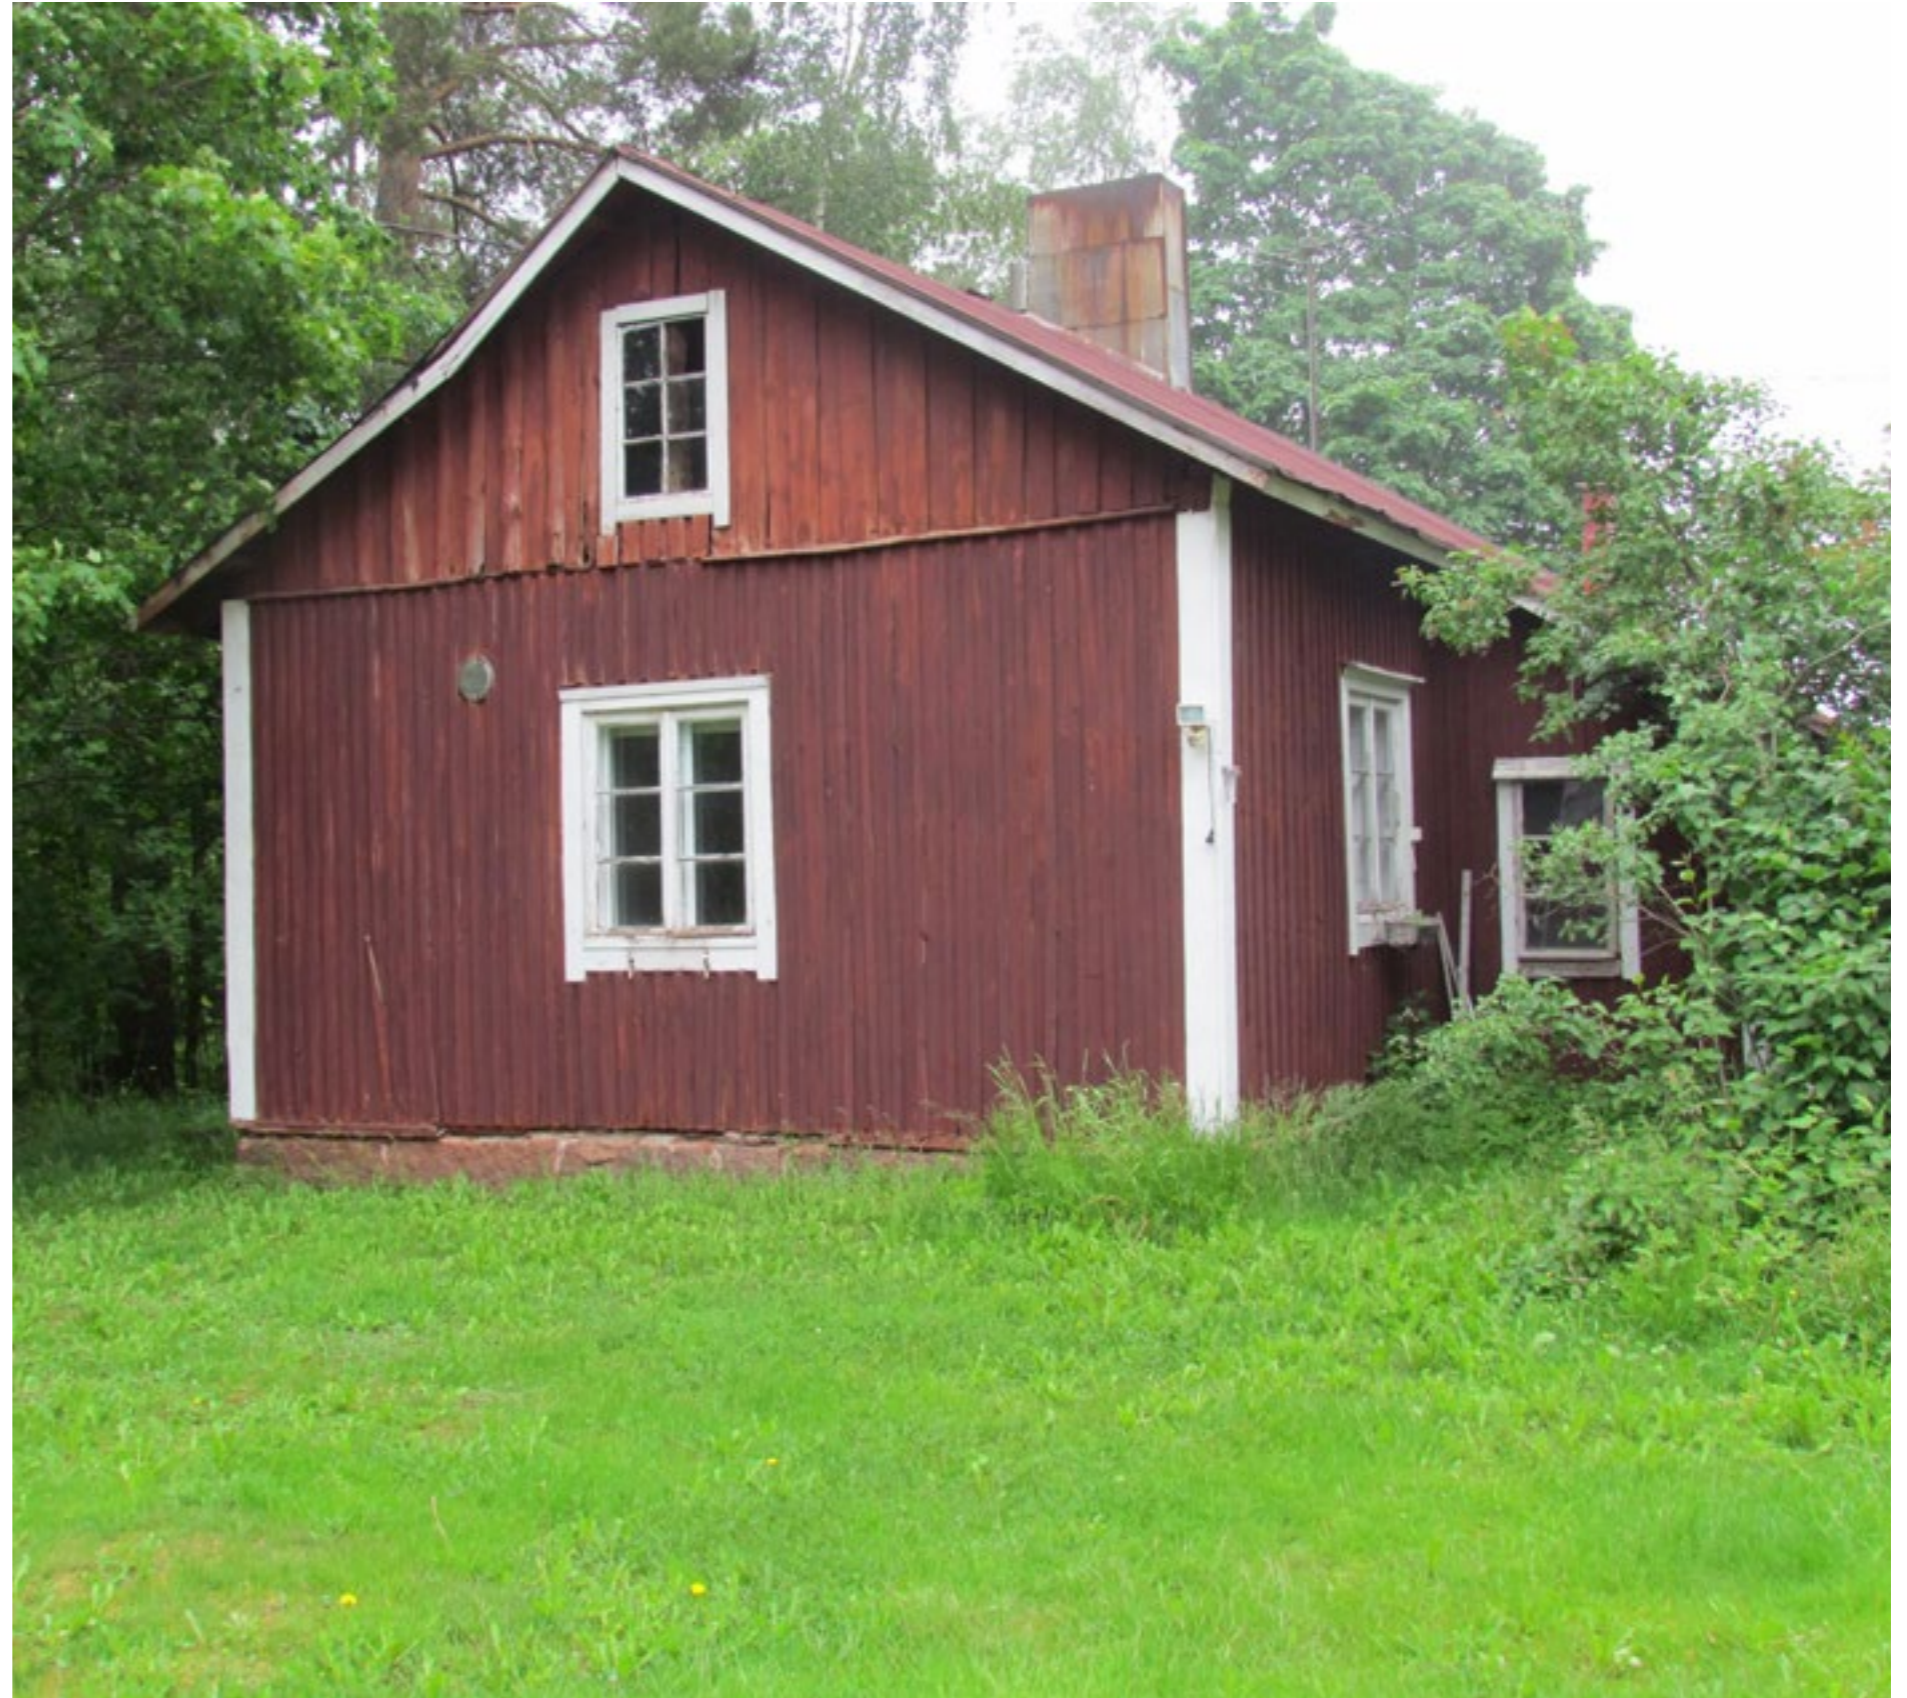
Kuva. Työväenasunnon länsijulkisivu.

Rakennukset on laudoitettu ja maalattu punamullalla. Molemmissa rakennuksissa on kivinen sokkeli. Idän puoleisessa rakennuksessa on lohkottu kivisokkeli kun taas lännen puoleisessa rakennuksessa on luonnonkivistä ladottu sokkeli. Katteena rakennuksissa on kolmiorimoilla jäsennely huopakate. Rakennusten kivijalan vierustoilla on jonkin verran puustoa, jonka juuristo voi aiheuttaa rakennuksien perustoille rasitetta.
