LEPPÄVAARAN KARTANO - KULTTUURIYMPÄRISTÖSELVITYS 2019

TILAAJA
ESPOON KAUPUNKI 2019

TENGBOM OY
Salomonkatu 17 A
00100 Helsinki

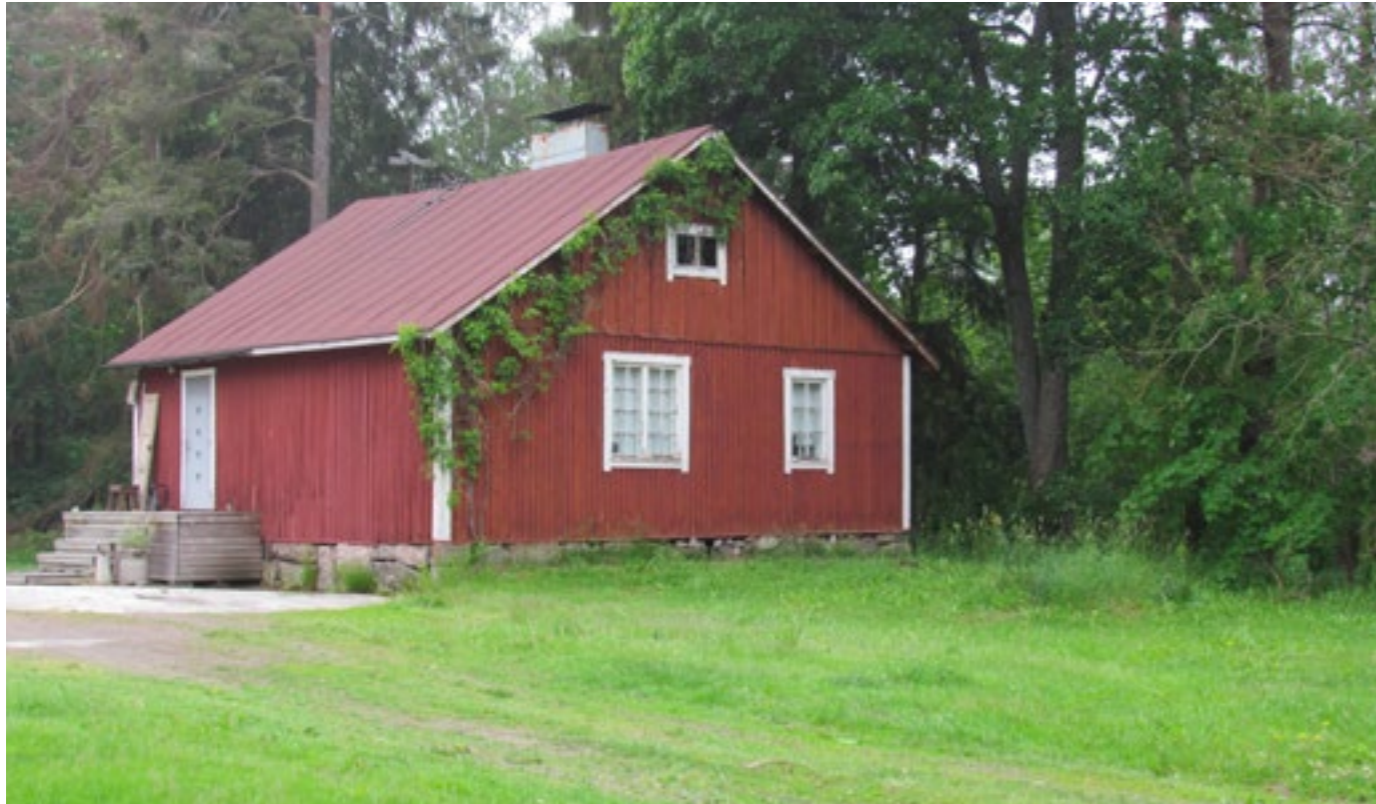
Kuva. Työväenasunnon itä- ja eteläjulkisivu.

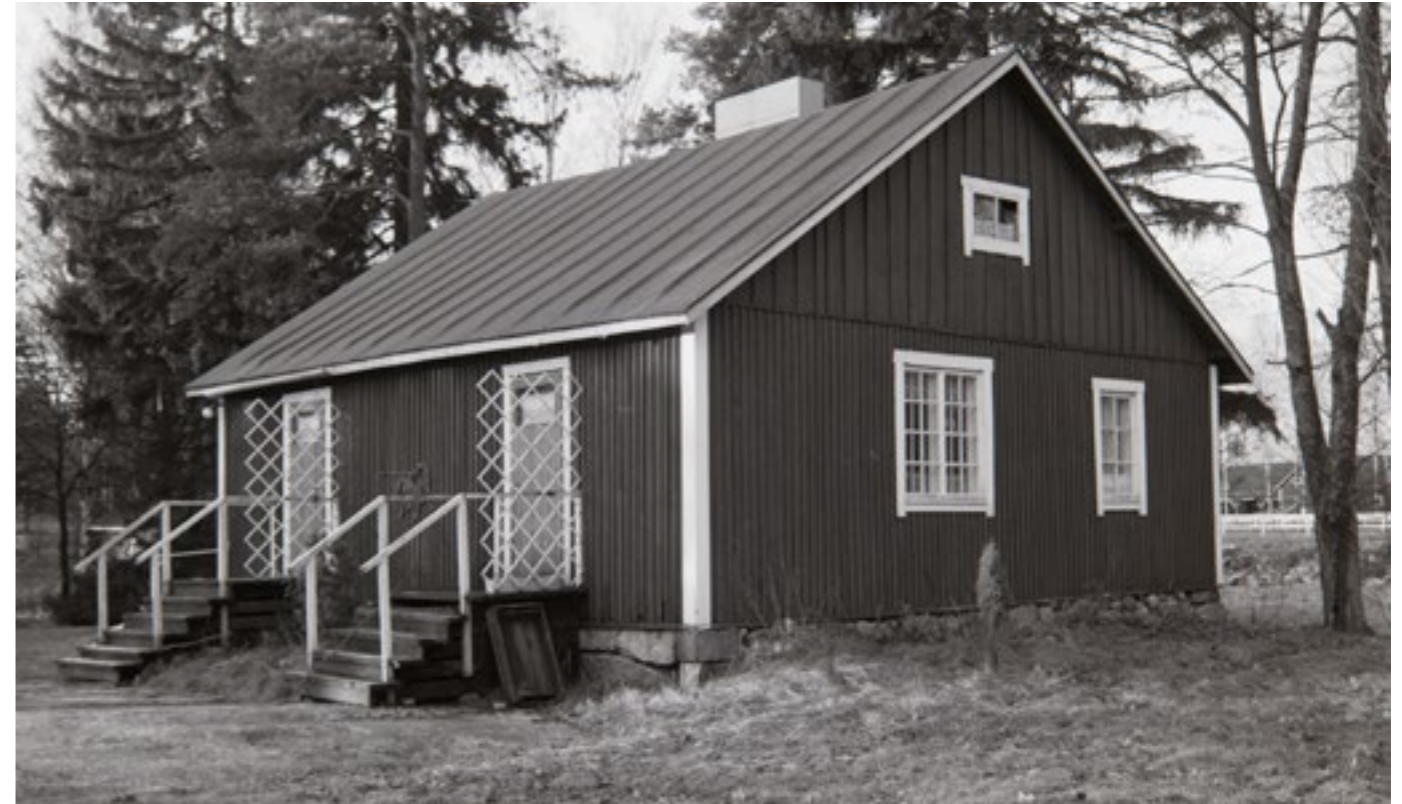
Kuva Espoon kaupungin museo, kuvaaja Jorma Tulkki 1991. Kuvassa näkyy kaksi samanlaista sisäänkäyntiä.

Asuinkäytössä olevan rakennuksen sisäänkäyntijulkisivu on kokenut muutoksia tarkasteltuna vuoden 1991 valokuvaan, joissa näkyy kaksi sisäänkäyntiä nykyisen yhden sijaan. Rakennus on muutettu kahden perheen asunnosta yhden perheen asunnoksi.

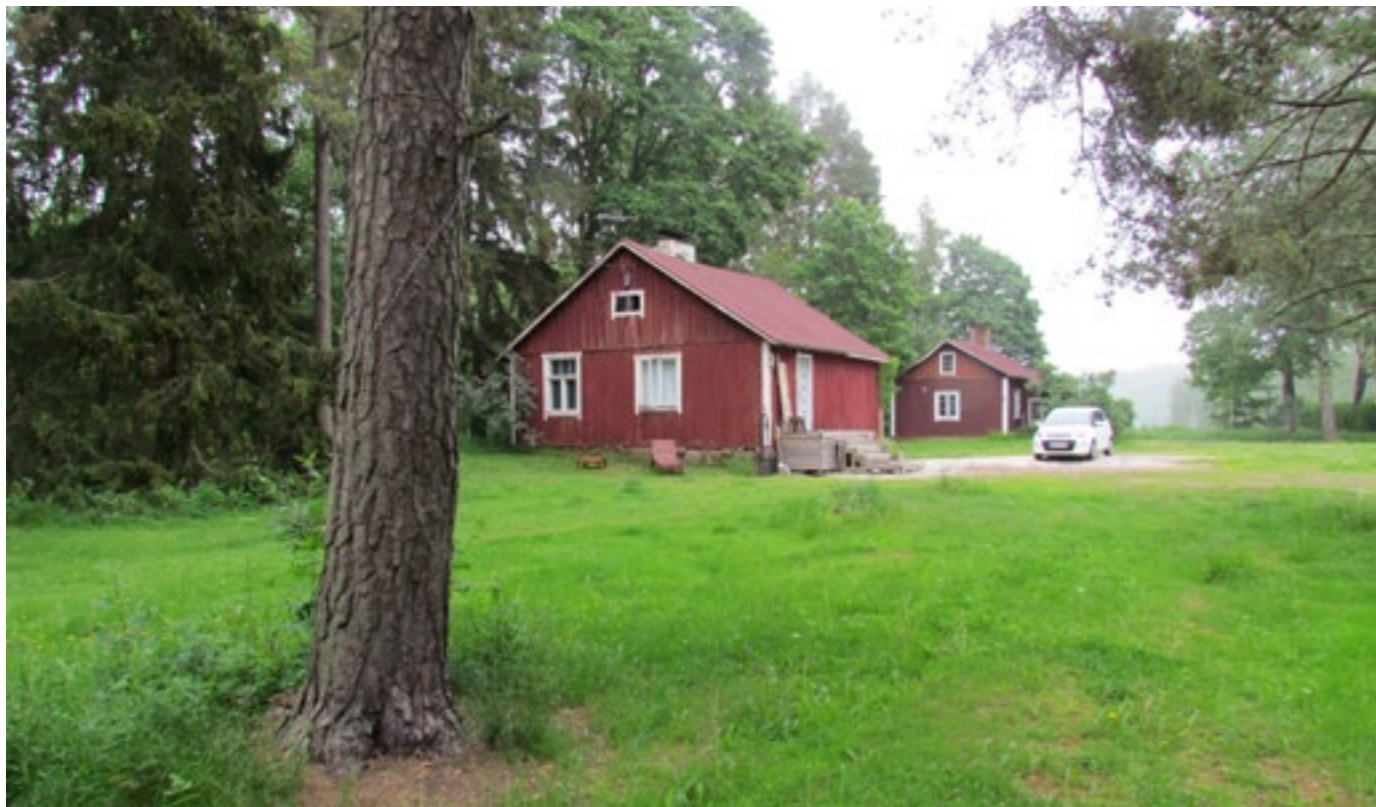
Kuva. Työväenasuntojen sijainti suhteessa toisiinsa.

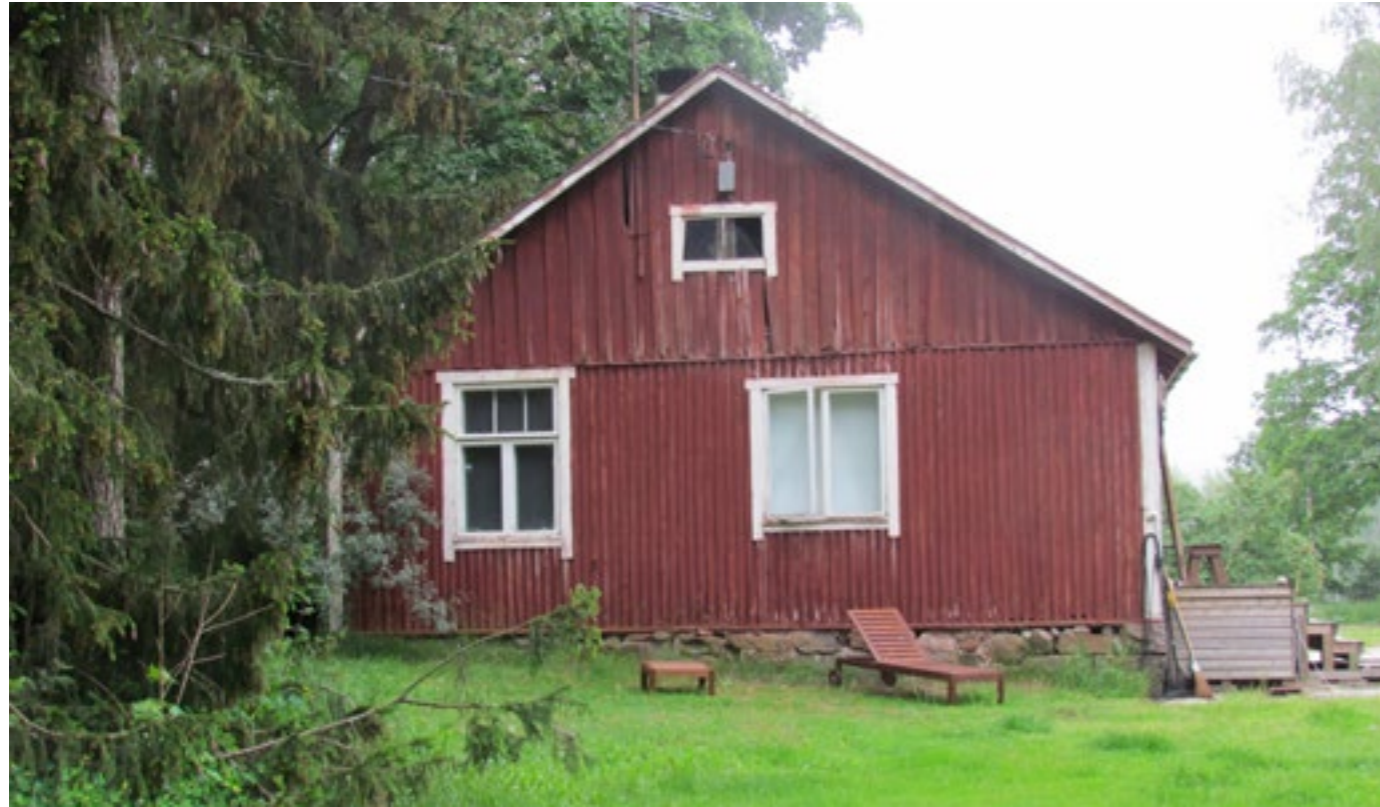
Kuva. Läntinen julkisivu.

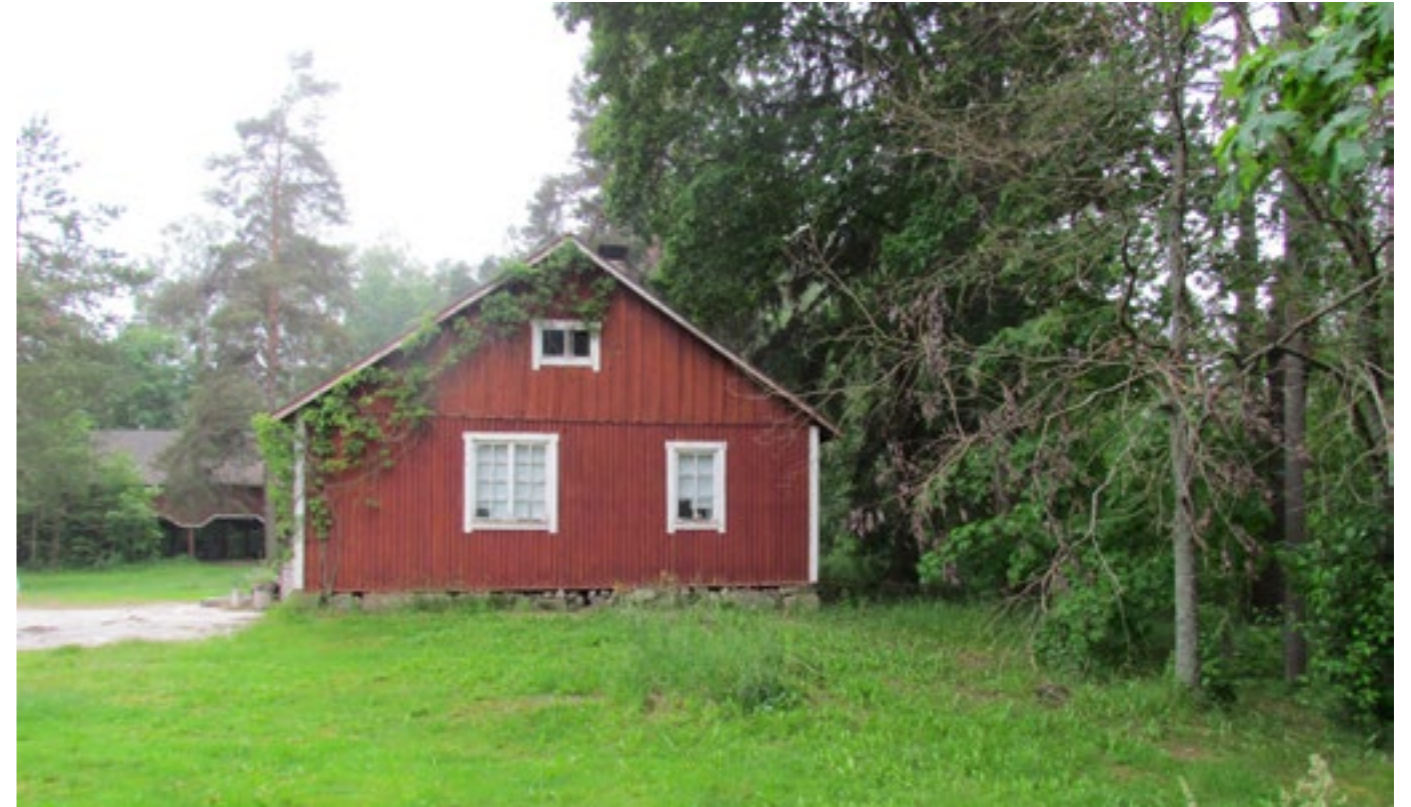
Kuva. Itäinen julkisivu.

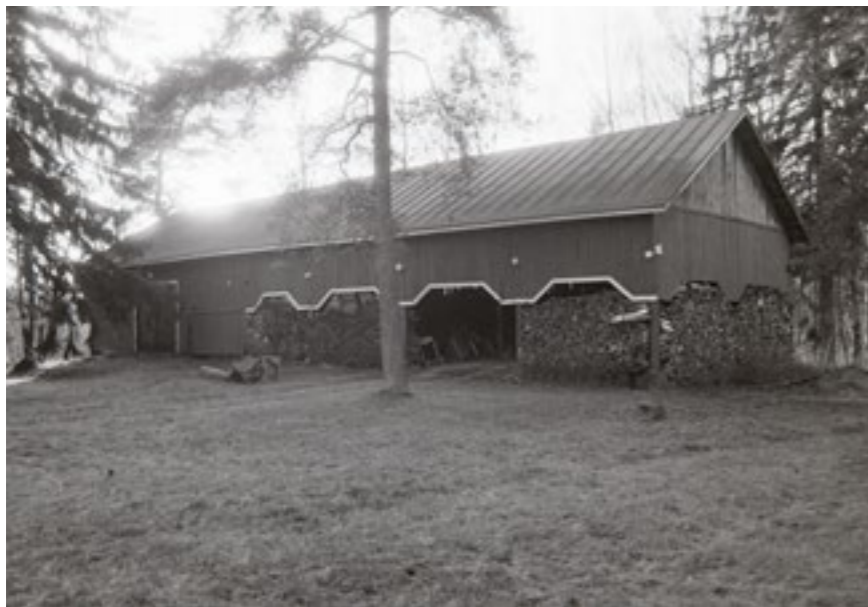
Kuva Espoon kaupungin museo, kuvaaja Jorma Tulkki 1991. Rakennusta on käytetty myös halkovarastona.

Työväenasuntojen vieressä sijaitseva vaunuvaja on oletettavasti 1900-luvun alkuvuosikymmeniltä.²⁸ Se näkyy jo vuoden 1935 kartassa. Vaunuvaja on säilynyt ulkoapäin katsottuna melko ryhdikkäänä, vaikka metsänreuna on suurelta osin kasvanut kiinni rakennukseen. Kattorakenteet ovat suurelta osin harvoja. Puinen rakennus on maalattu punamullalla ja sen kantavat puiset pilarit nousevat kivien päältä.

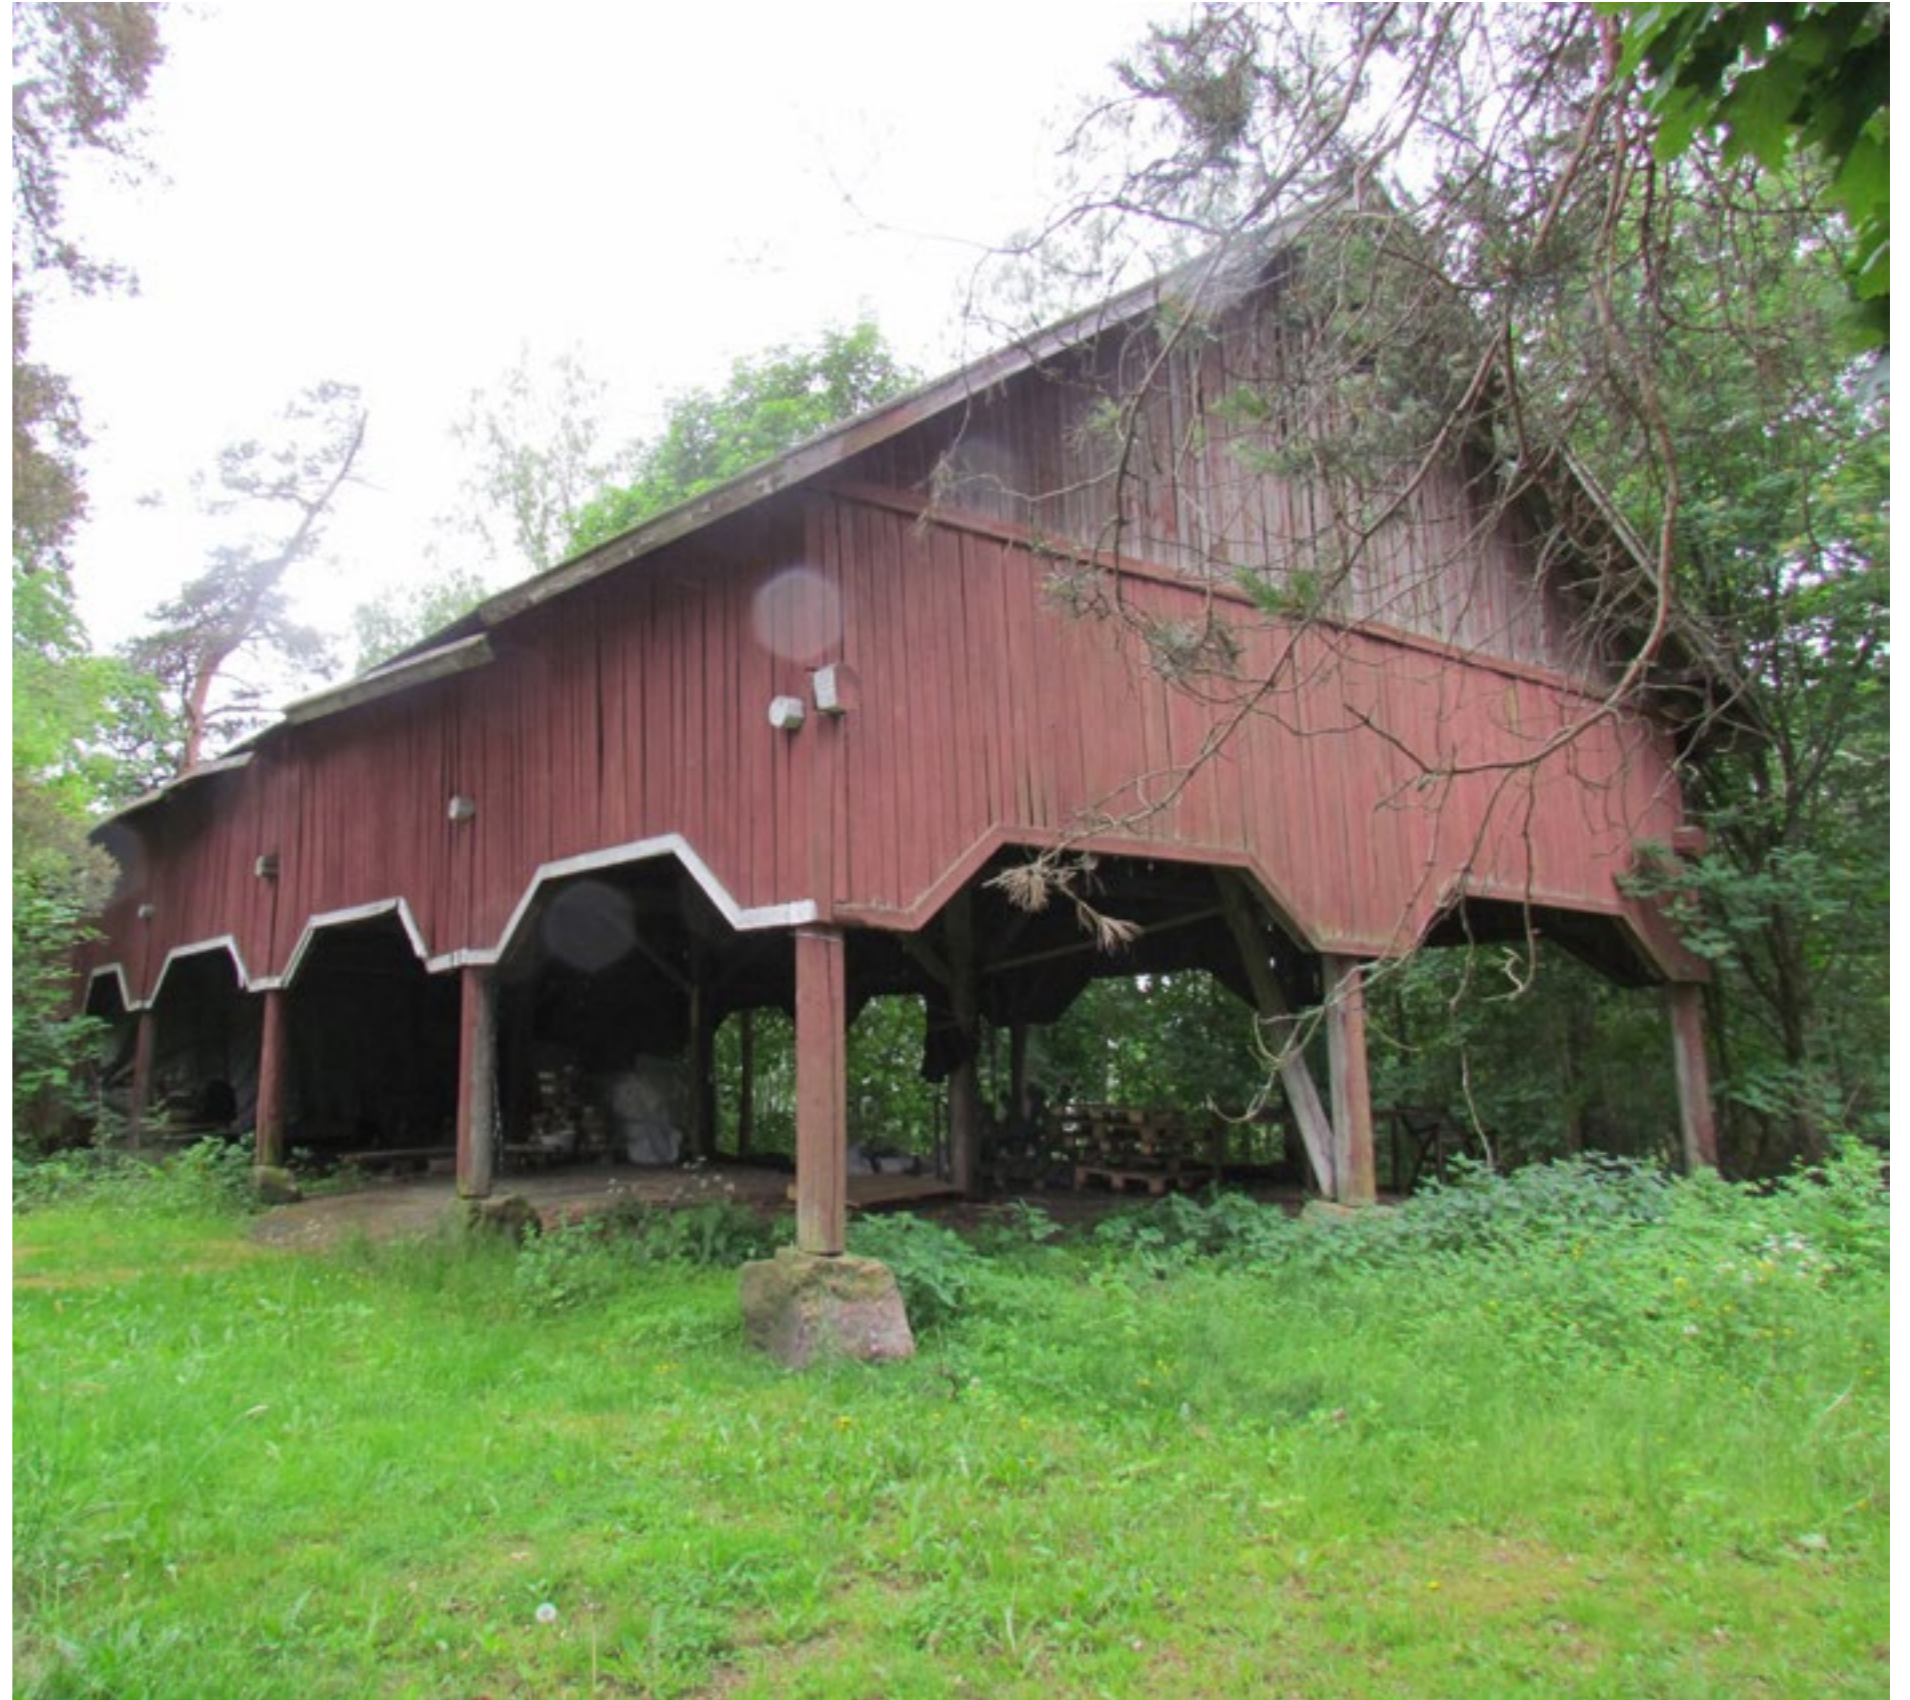
Kuva. Vaunuvajan itäinen julkisivu on kohti työväenrakennuksien pihapiiriä. Päätyjulkisivu on kohti pohjoista.

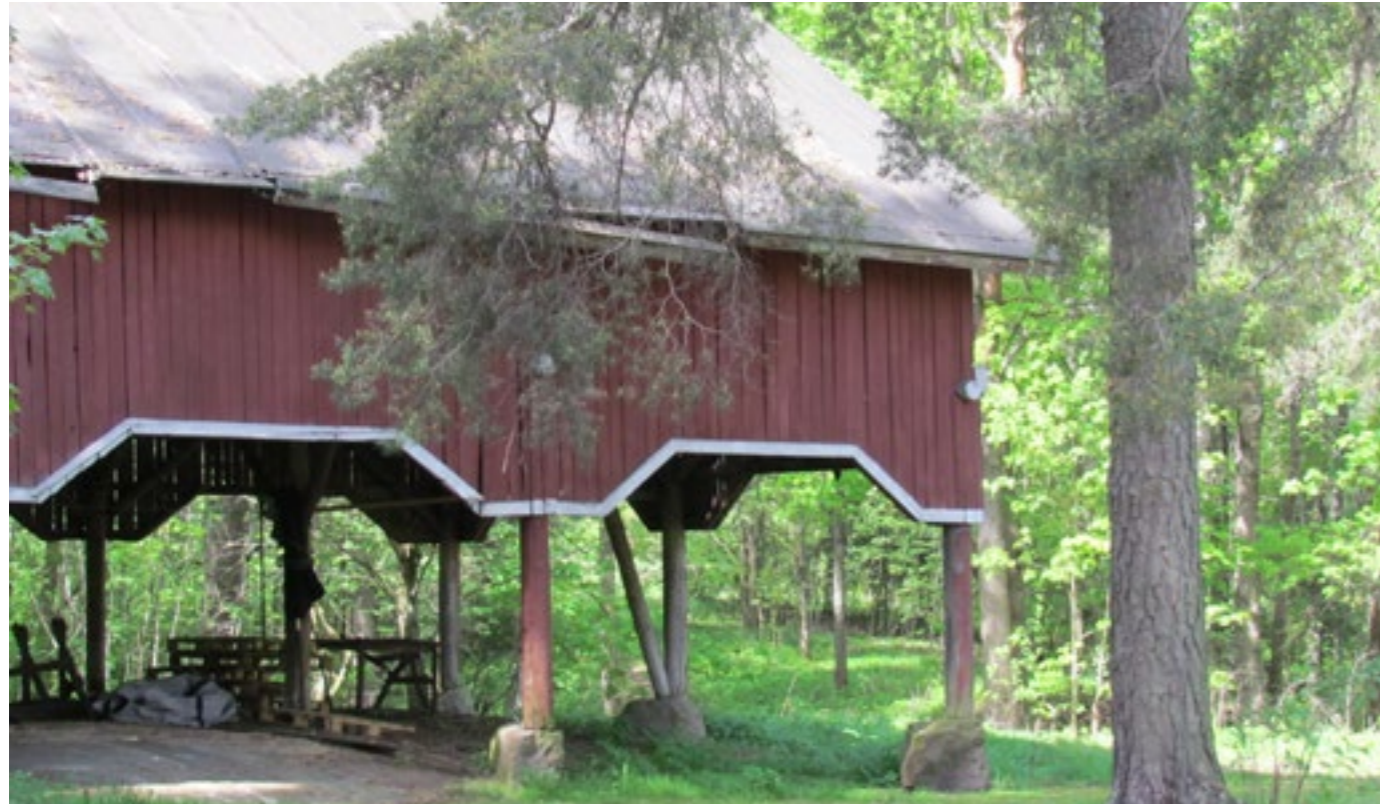
Kuva. Rakennuksen pohjoisosa on kauttaaltaan auki.

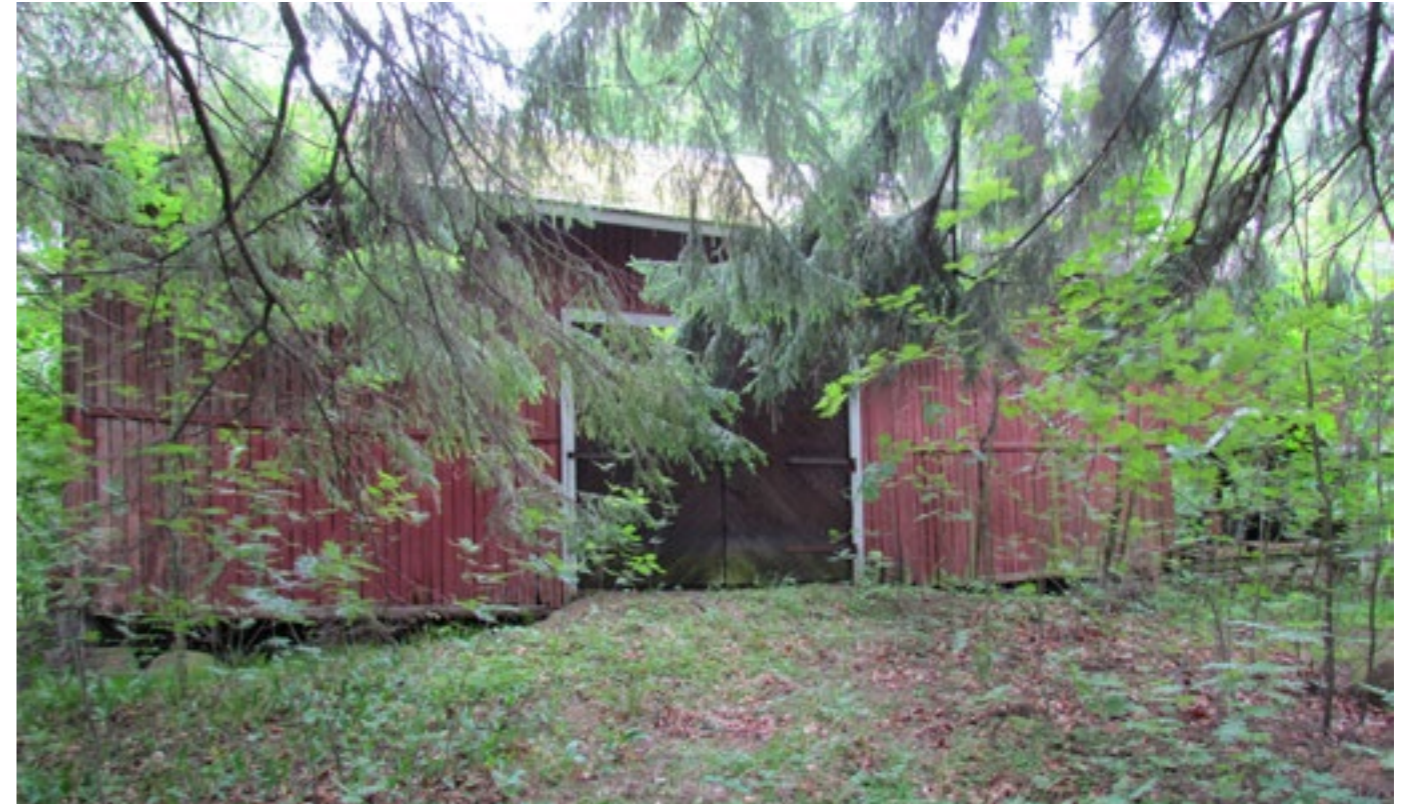
Kuva. Rakennuksen eteläpäädyssä on umpinainen osa, josta aukeavat pariovet.

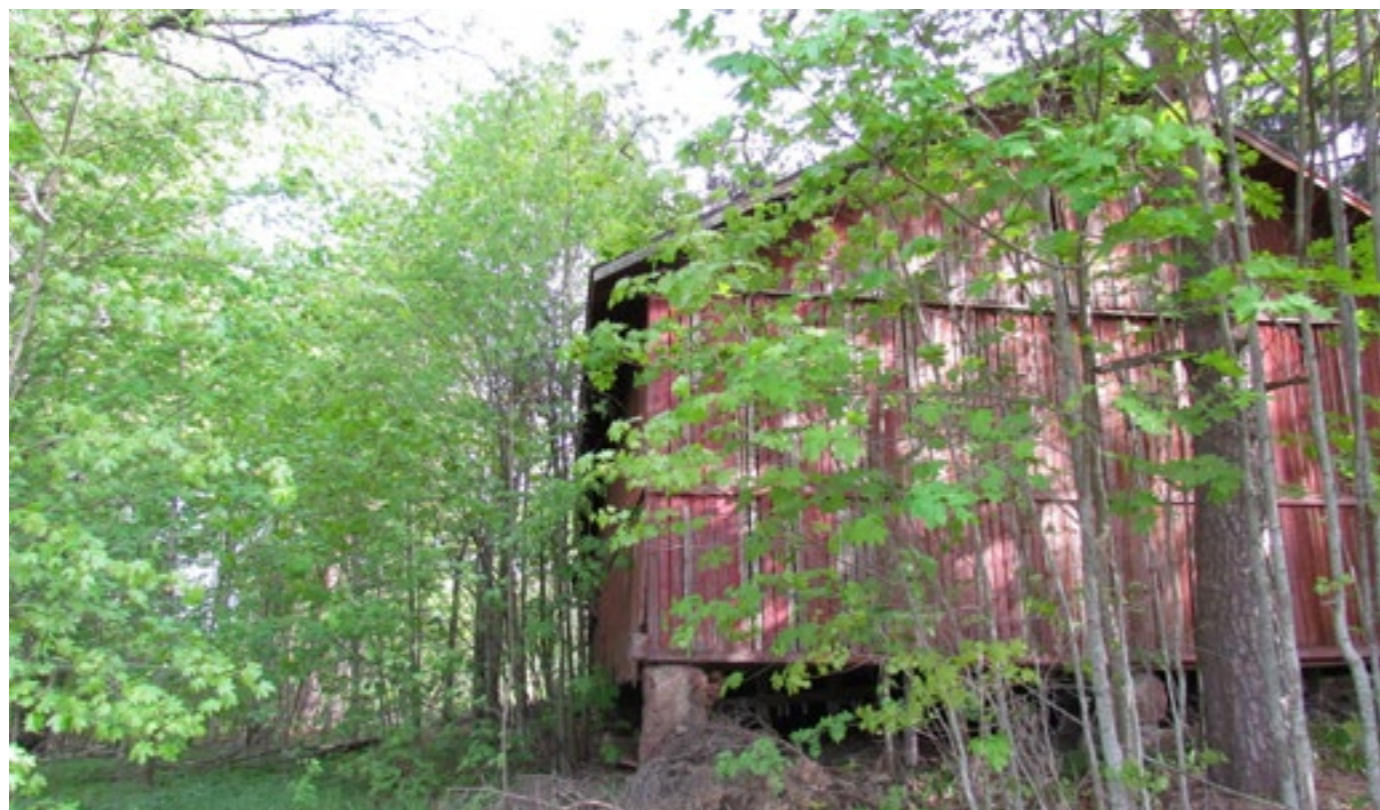
Kuva. Eteläinen julkisivu on kohti Heurlinintietä.

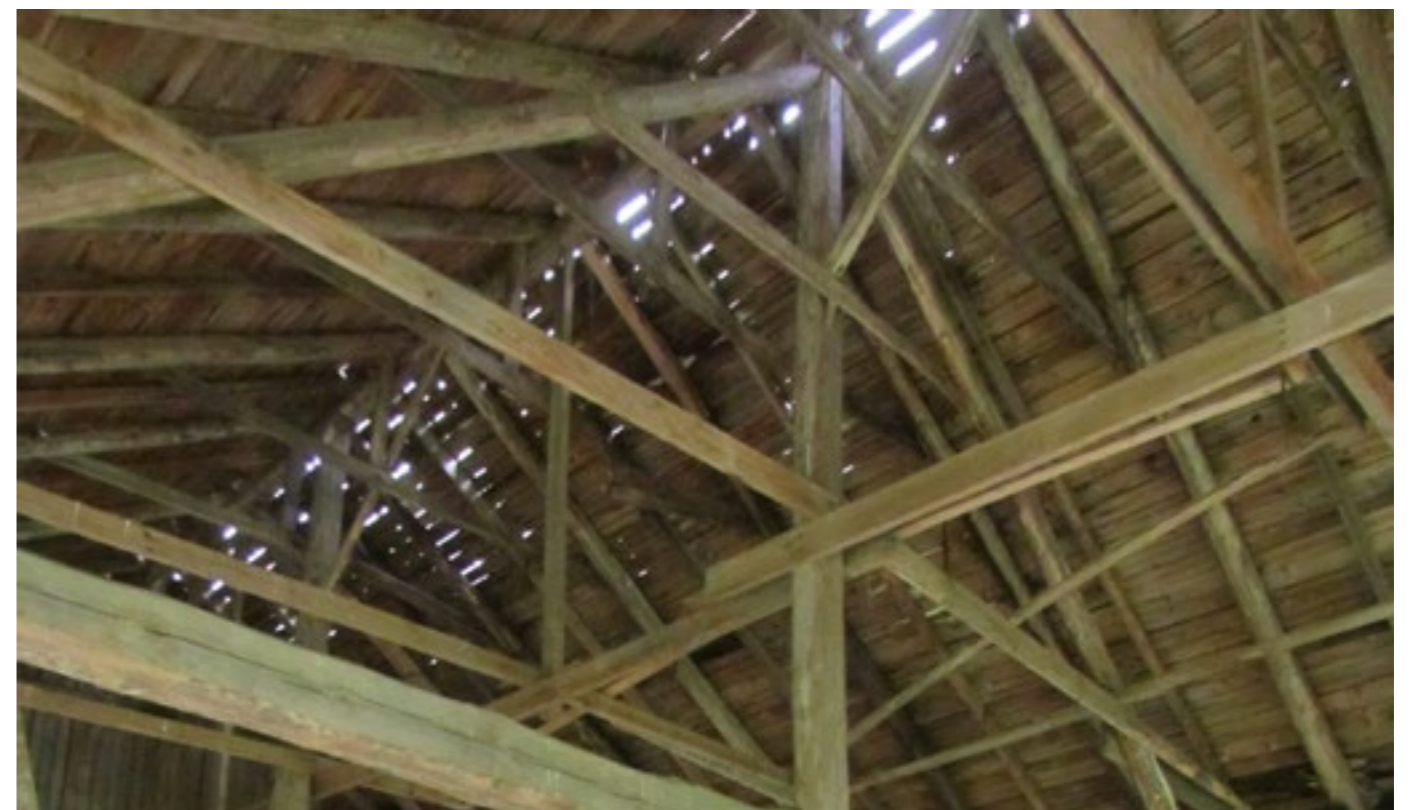
Kuva. Rakennuksen katto on harva.

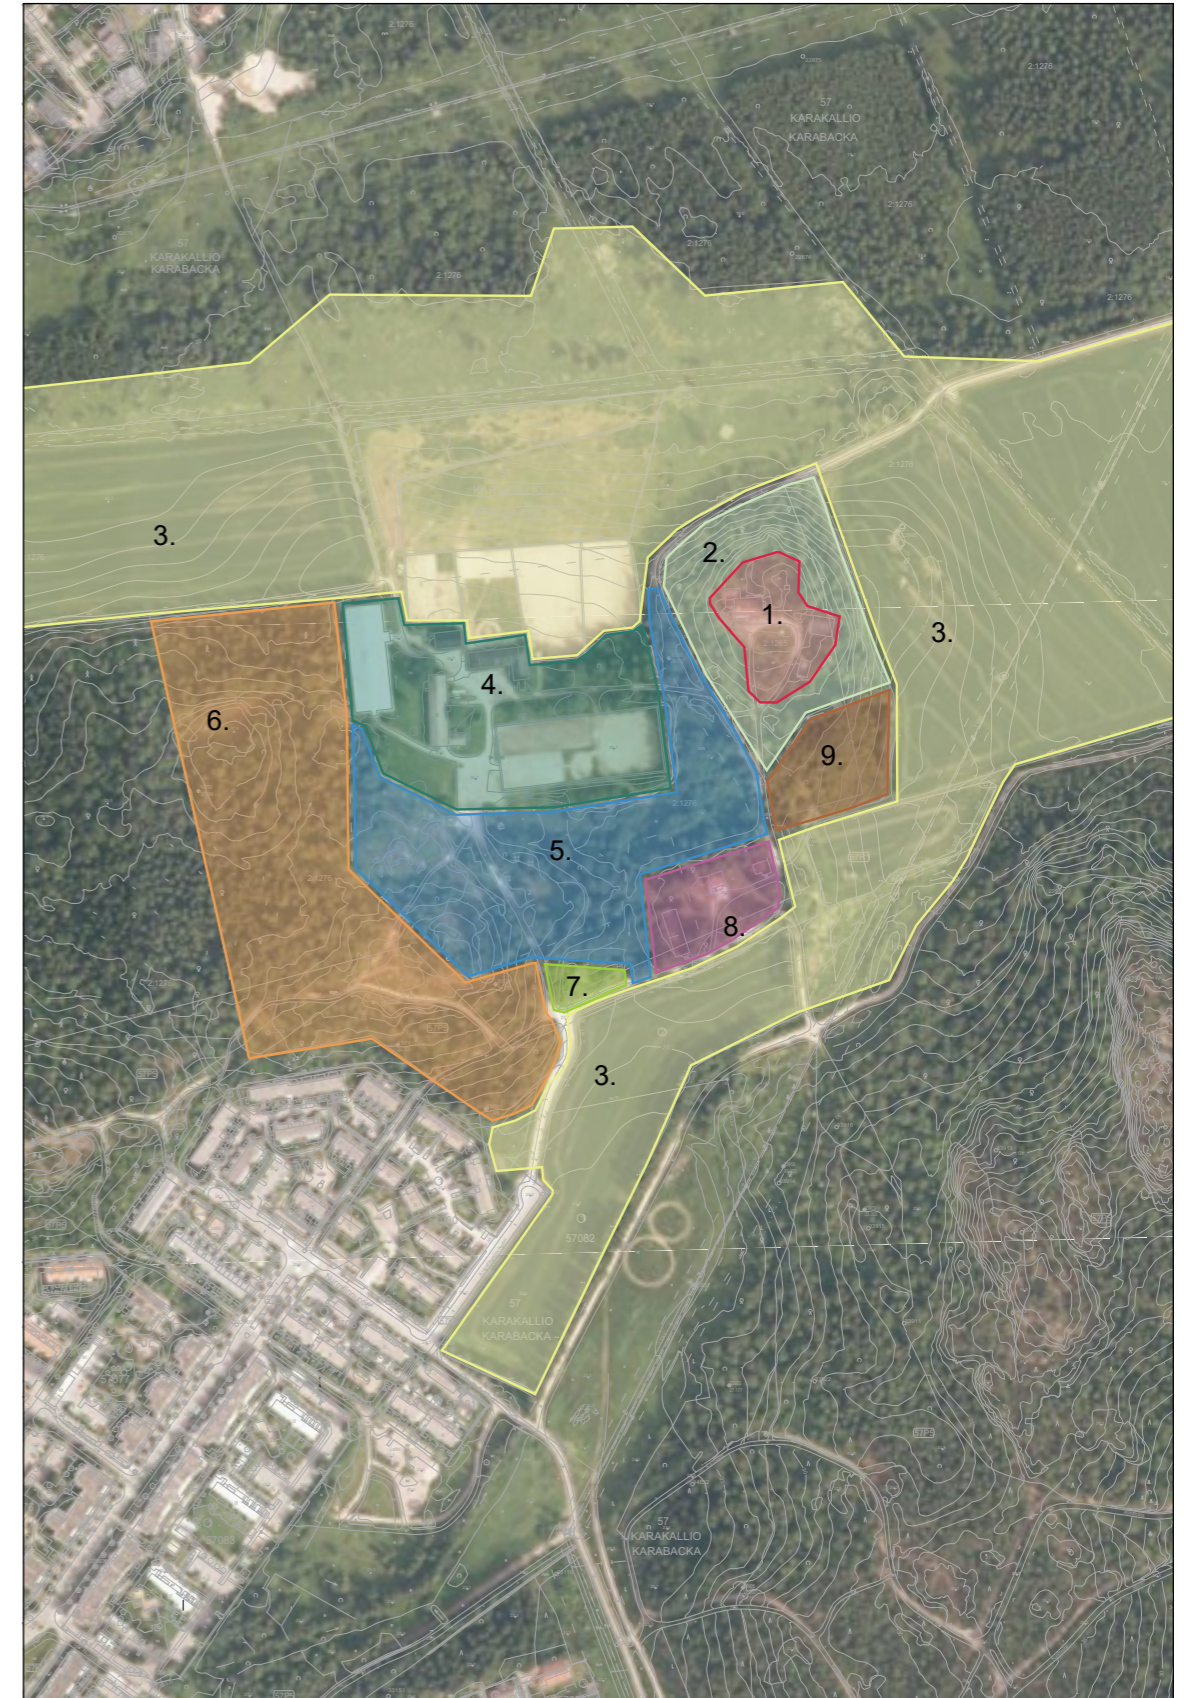
Kuva. Osa-aluekartta selvitysalueen osa-alueiden arvotuksen ja jatkosuositusten pohjaksi. Kartta löytyy raportin liitteestä.

Tässä yhteenvedossa on annettu kehittämissuosituksia miljöön eri osa-alueiden vaalimisesta ja kehittämisestä. Suosituksia ja osa-alueita on havainnollistettu liitteenä olevalla Osa-aluekartalla.

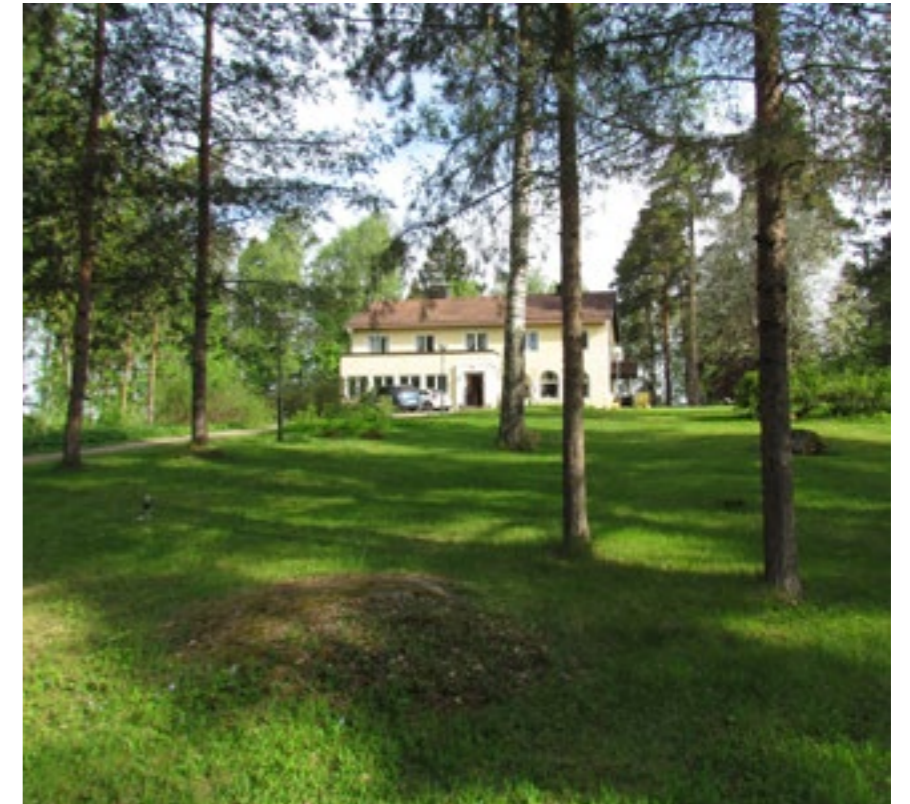
Kuva. Kartanon uuden päärakennuksen eteläjulkisivu mäen juurelta.

Päärakennus on hyvin säilynyt ja rakennustaiteellisesti arvokas 1940-luvun kartanorakennus, joka on säilyttänyt hyvin alkuperäisen asunsa. Pihapiirin muut rakennukset eivät ole säilyneet alkuperäisissä käyttötarkoituksissa maatalouden loputtua tilalla. Kartanonmäen vanhemmista rakennuksista saunarakennus on parhaiten säilyttänyt alkuperäisen ulkomuotonsa, vaikkakin rakennuksen sisätiloja on uudistettu ennen kuin sauna poistettiin käytöstä noin 30 vuotta sitten. Perunakellariin ja kanalaan on tehty myöhempiä korjauksia moderneilla materiaaleilla, mutta myös ne ovat silti säi-

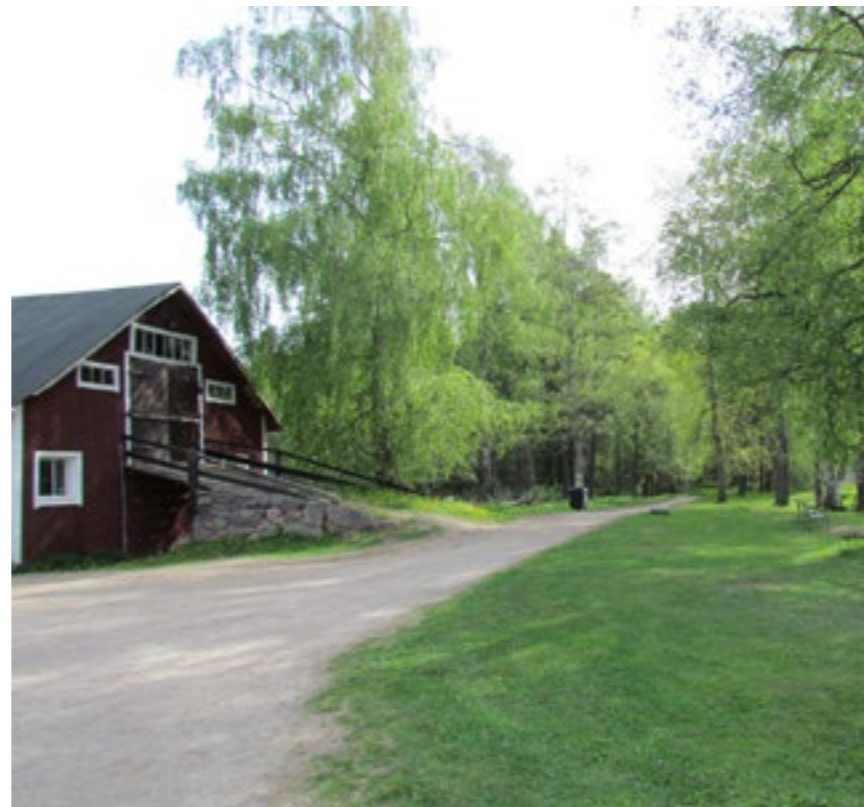
Kuva. Tallirakennuksen kivinen ajosilta.
