# Kiinteistö Oy Tapiolan Kulttuurialue / Marimekkotalo Rakennushistorian selvitys 2022

Tässä esiteltävä suppea rakennushistorian selvitys käsittelee arkkitehti Arto Sipisen suunnittelemaa ns. Marimekkotaloa, Vuonna 1989 valmistunut liikerakennus, alkuperäiseltä nimeltään KOY Kulttuuritori, sijaitsee Tapiolan Kulttuuriauktion etelälaidalla. Rakennus on aikoinaan rakennettu Espoon Kulttuurikeskuksen viereen Tapiolatorin ostoskeskukseen liittyvänä laajennuksena ja lisärakennuksena, osittain katu- ja torialueen päälle. Kohteen nykyinen nimi on Kiinteistö Oy Tapiolan Kulttuuriauquio.

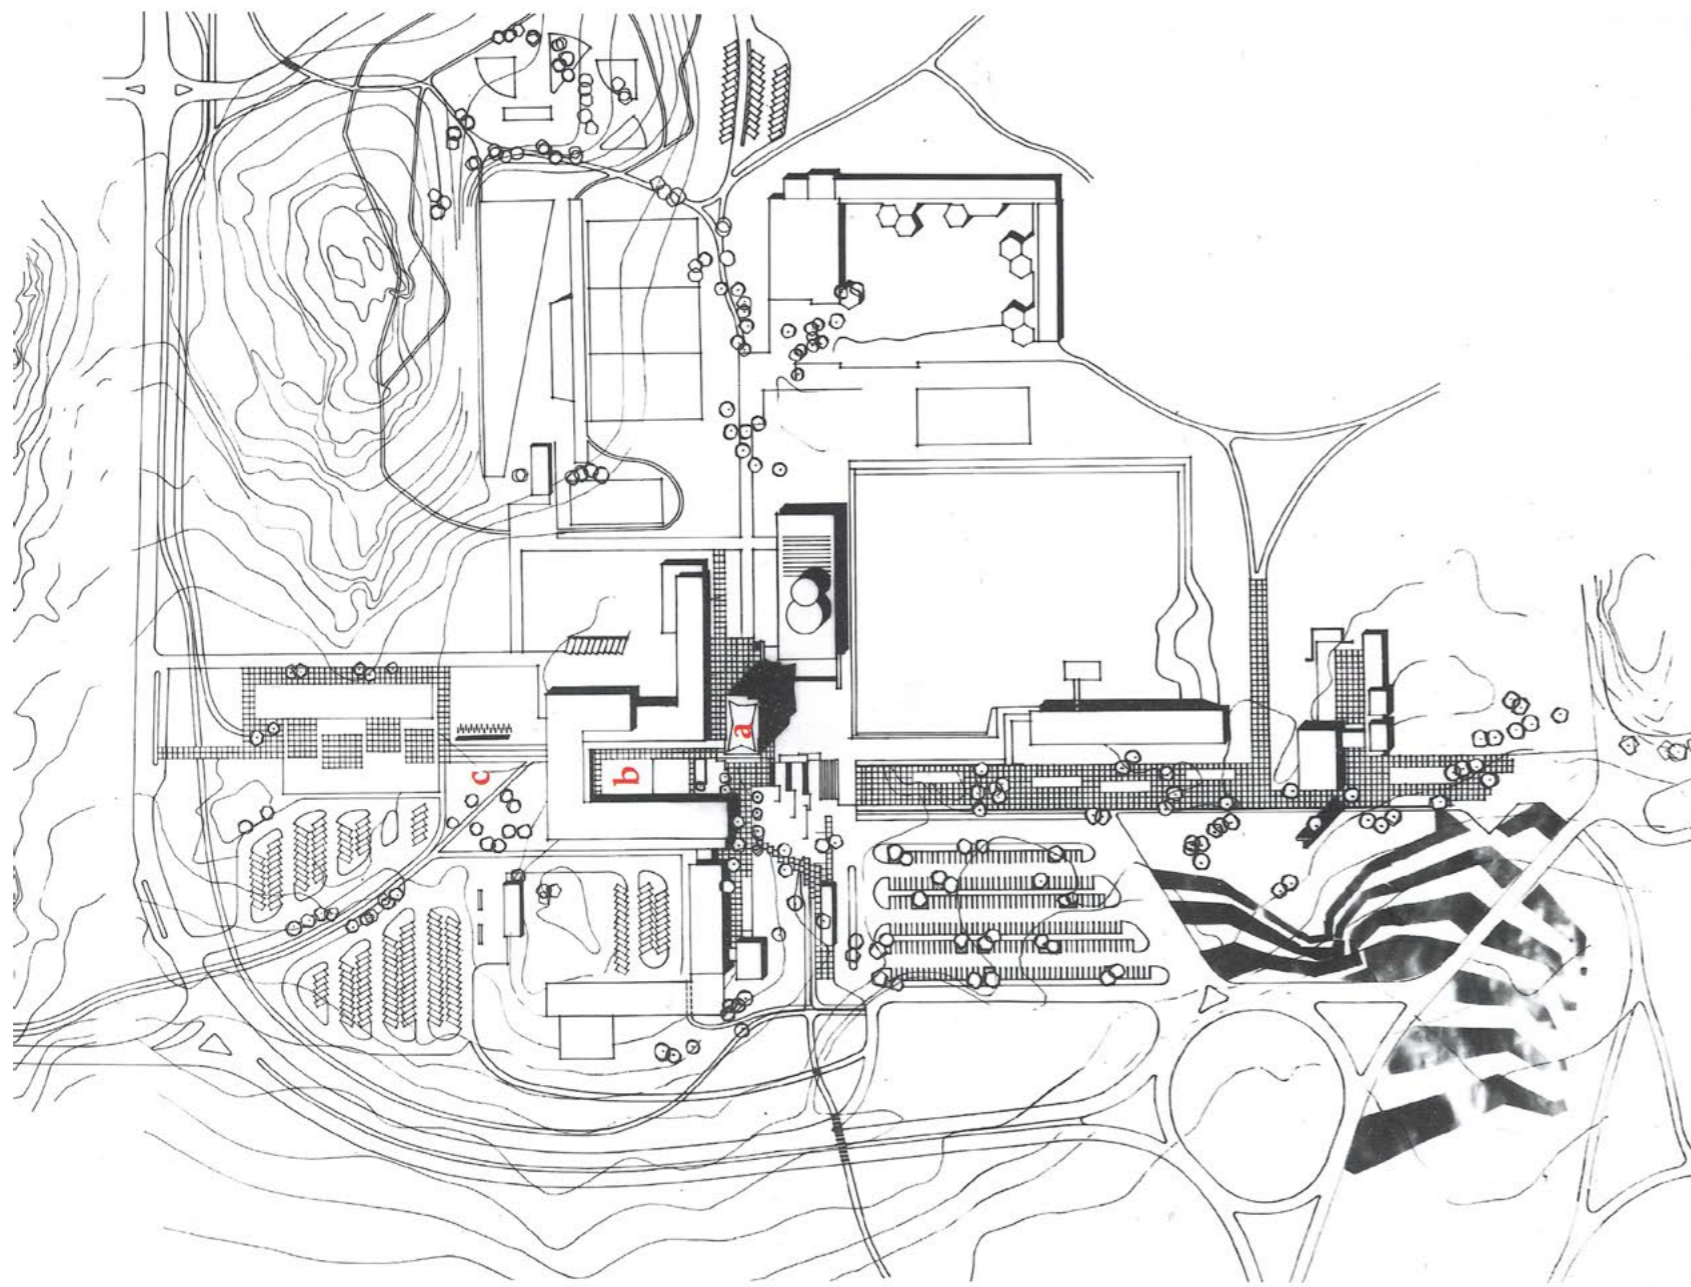
Tapiolan keskustan asemakaava, 1954. a Keskustorni b Tapiontori. Kuva julkaistu kirjassa Tapiola. Elämää ja arkkitehtuuria, s. 62.

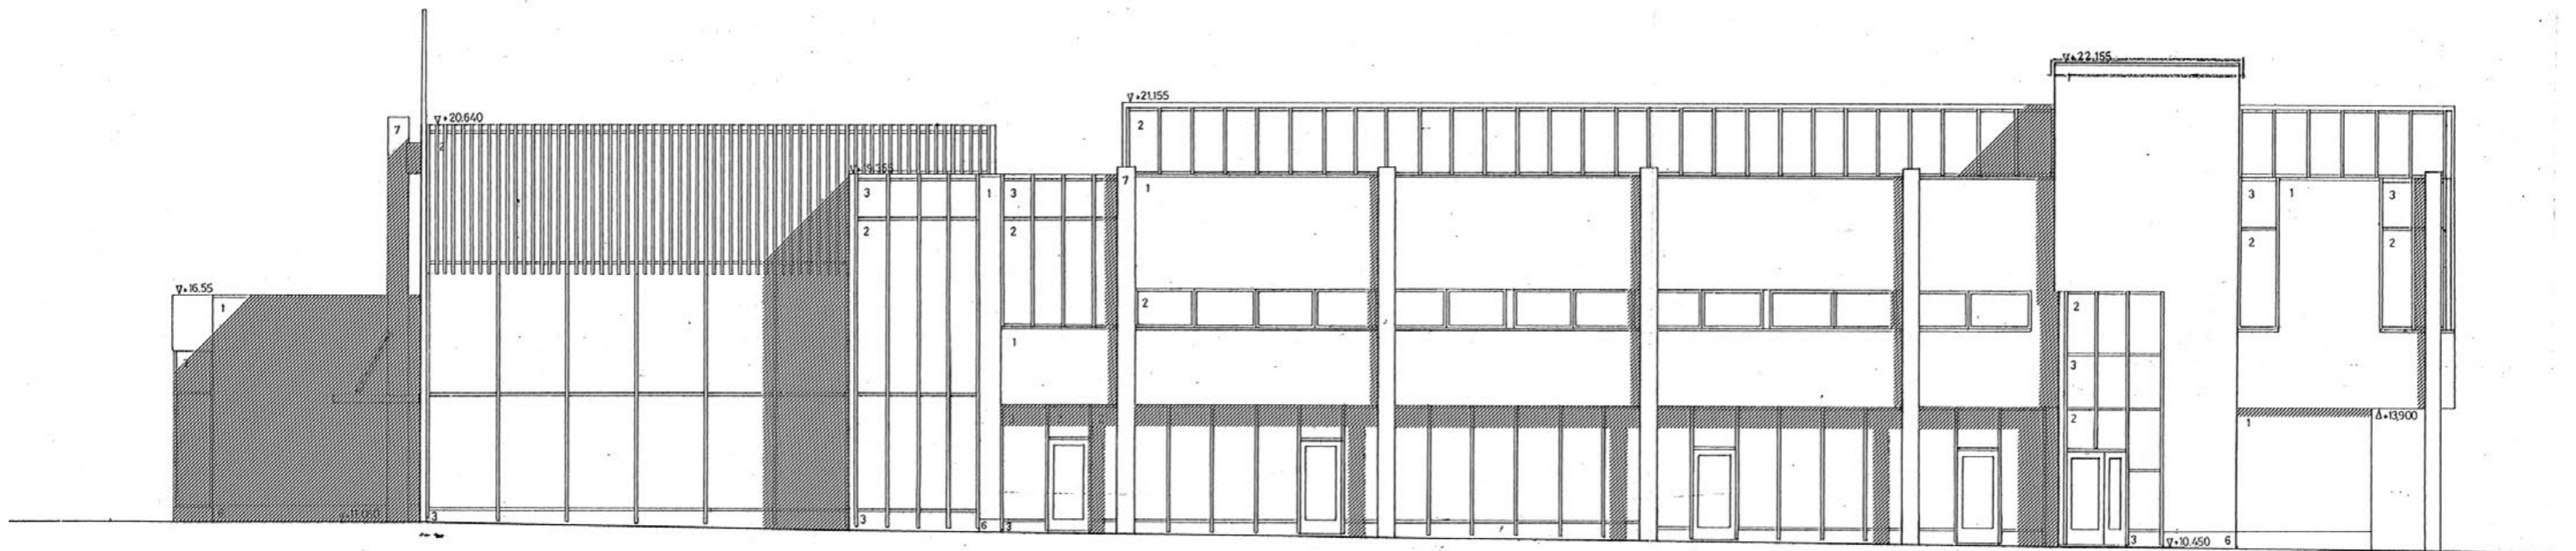
Julkisivu länteen. Pääpiirustus 12 27.5.1987. Revisio 22.8.1989. EKA

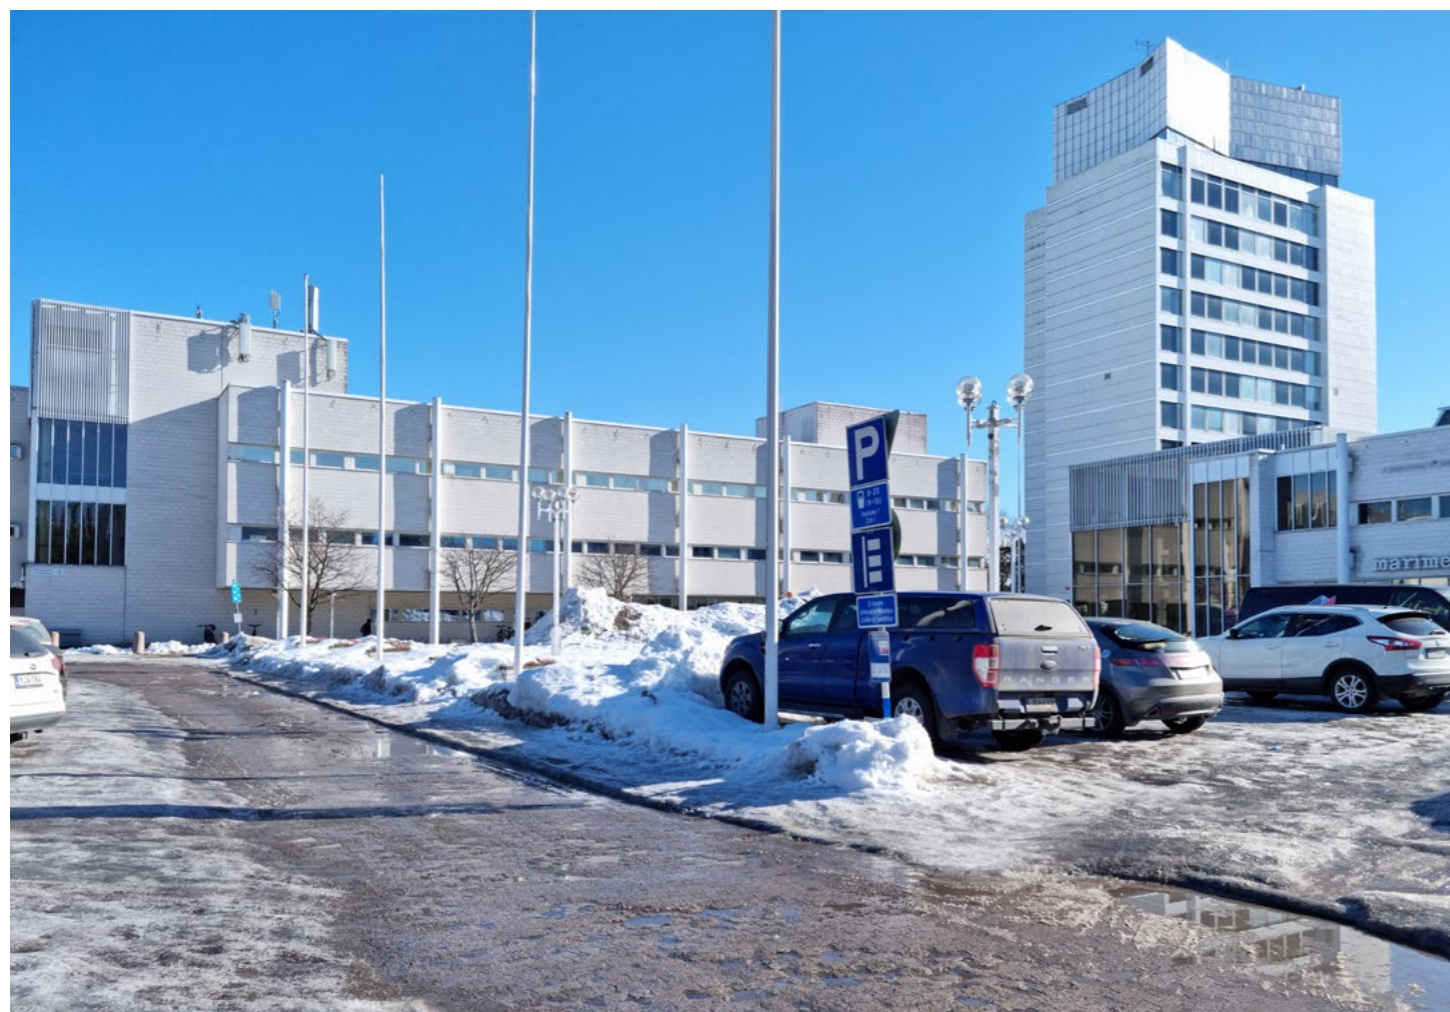
Kulttuurikeskuksen torinpuoleinen kolmikerroksinen julkisivu on eleeen, suorastaan anonyymi kvartsihiekkaharkkopintoineen, säännönmukaisine pilareineen ja korostetun mataline nauhaikkunoineen.

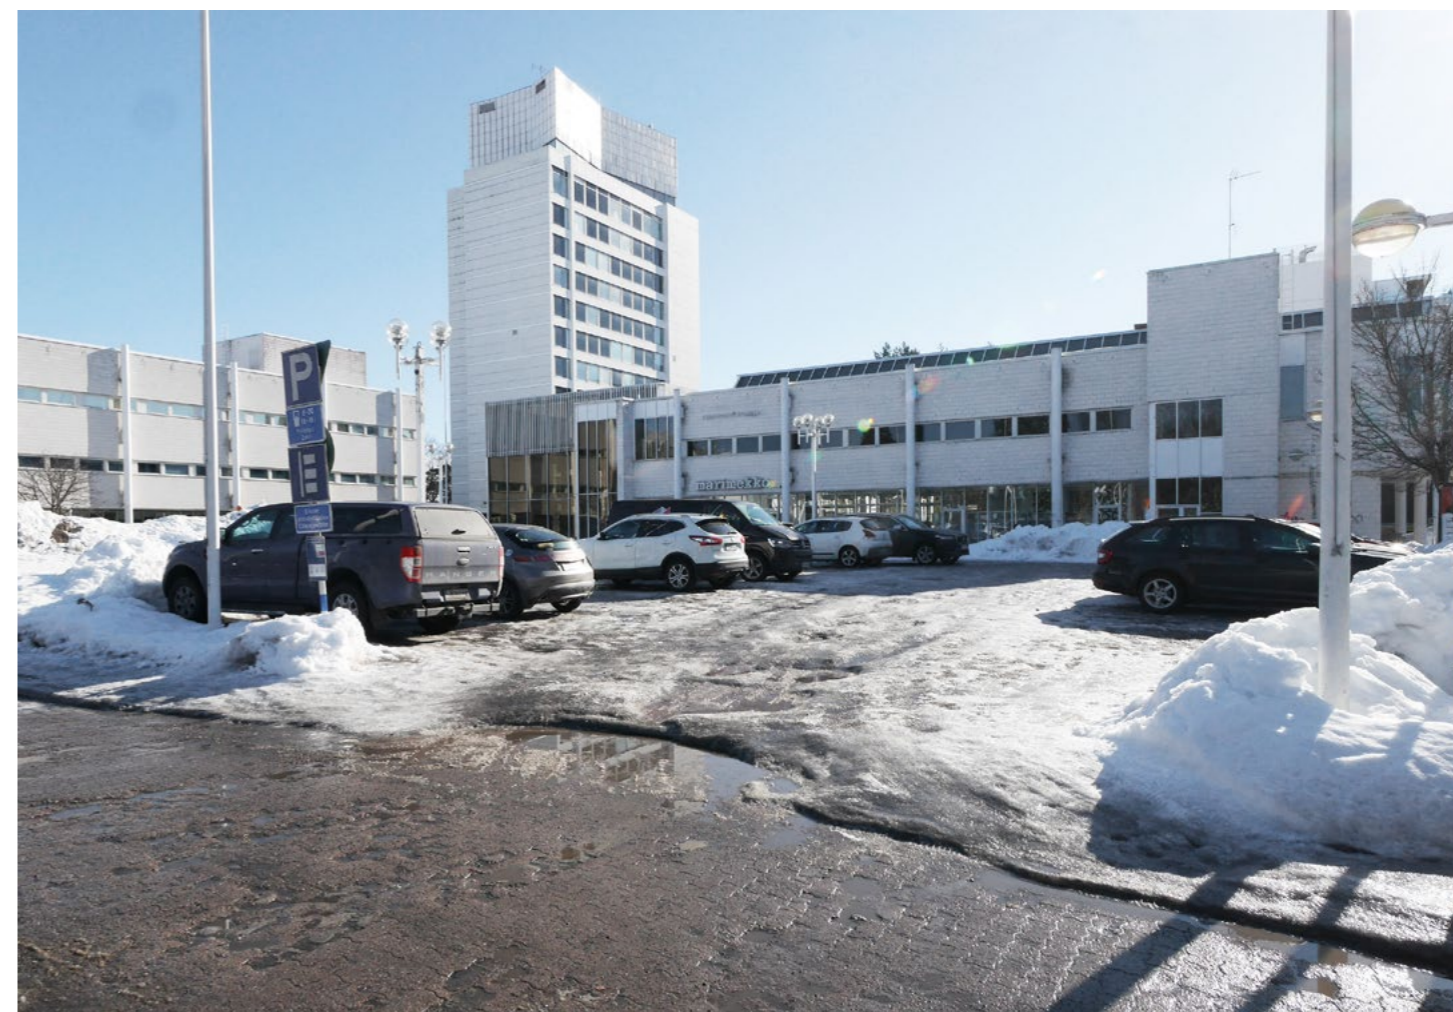
Kulttuurikeskuksen julkisivuaiheet toistuvat liikerakennuksen kaksikerroksisessa julkisivussa, joita kuitenkin elävöittävät pohjakerroksen näyteikkunat ja itäpään lasinen pankkisali.

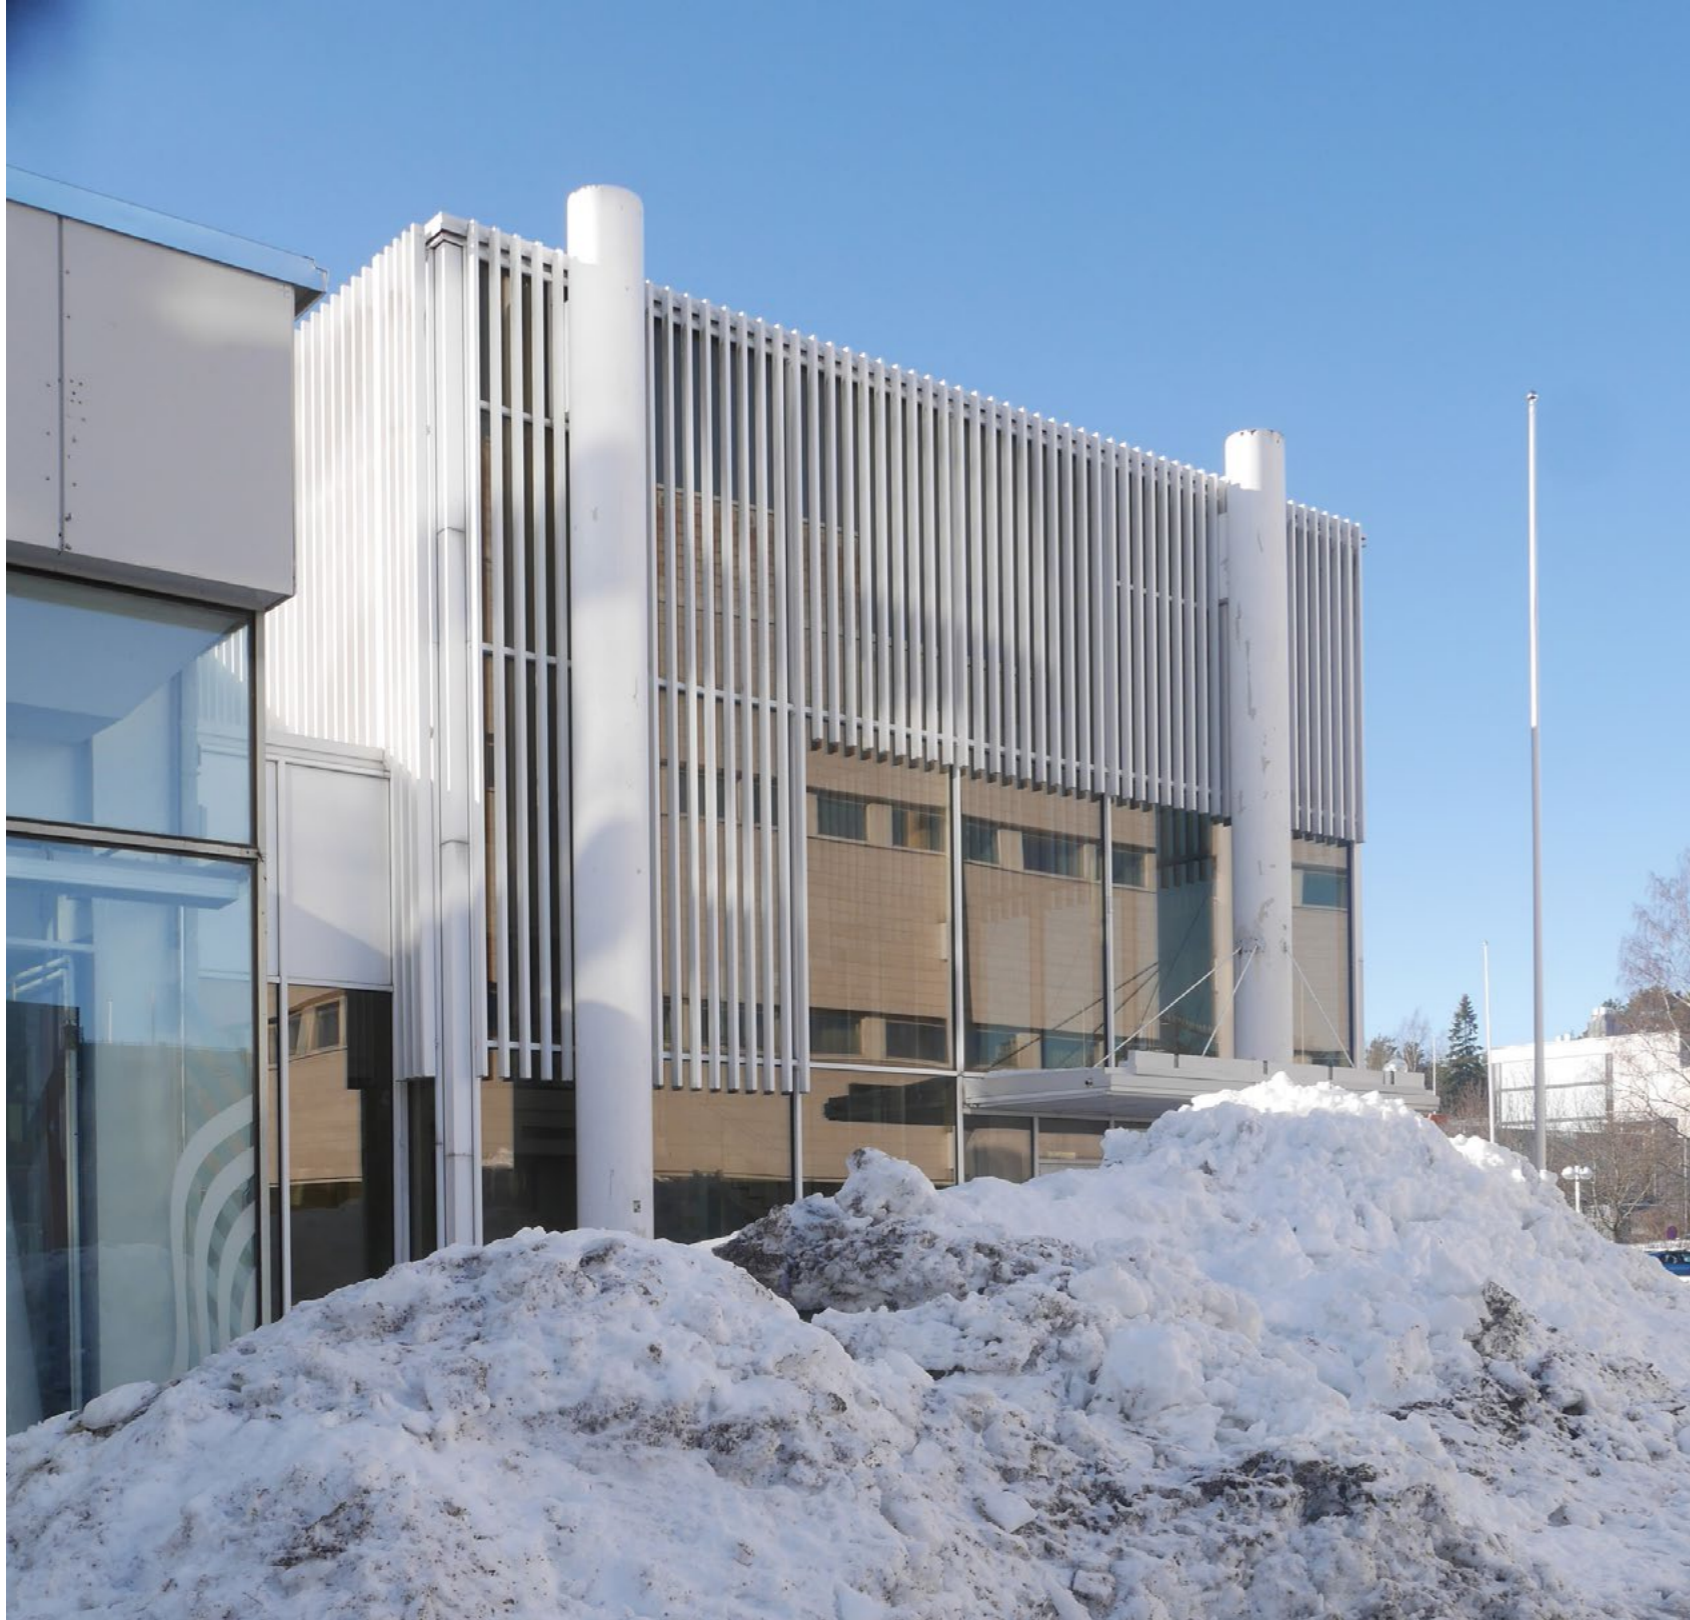
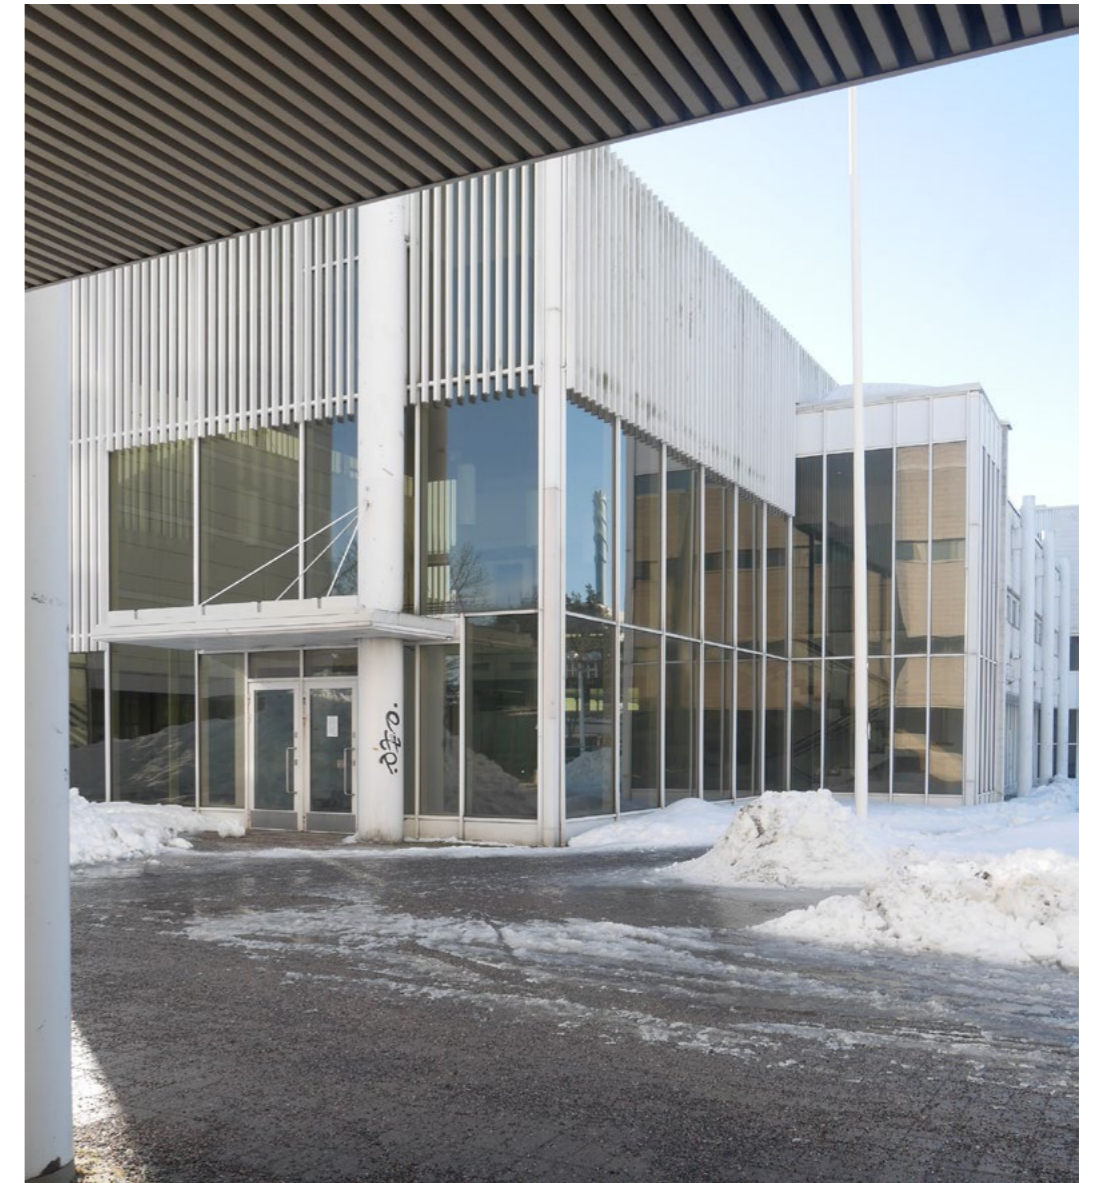
Pankkisalin lasinen paviljonki on liikerakennuksen arkkitehtoninen kohokohta.

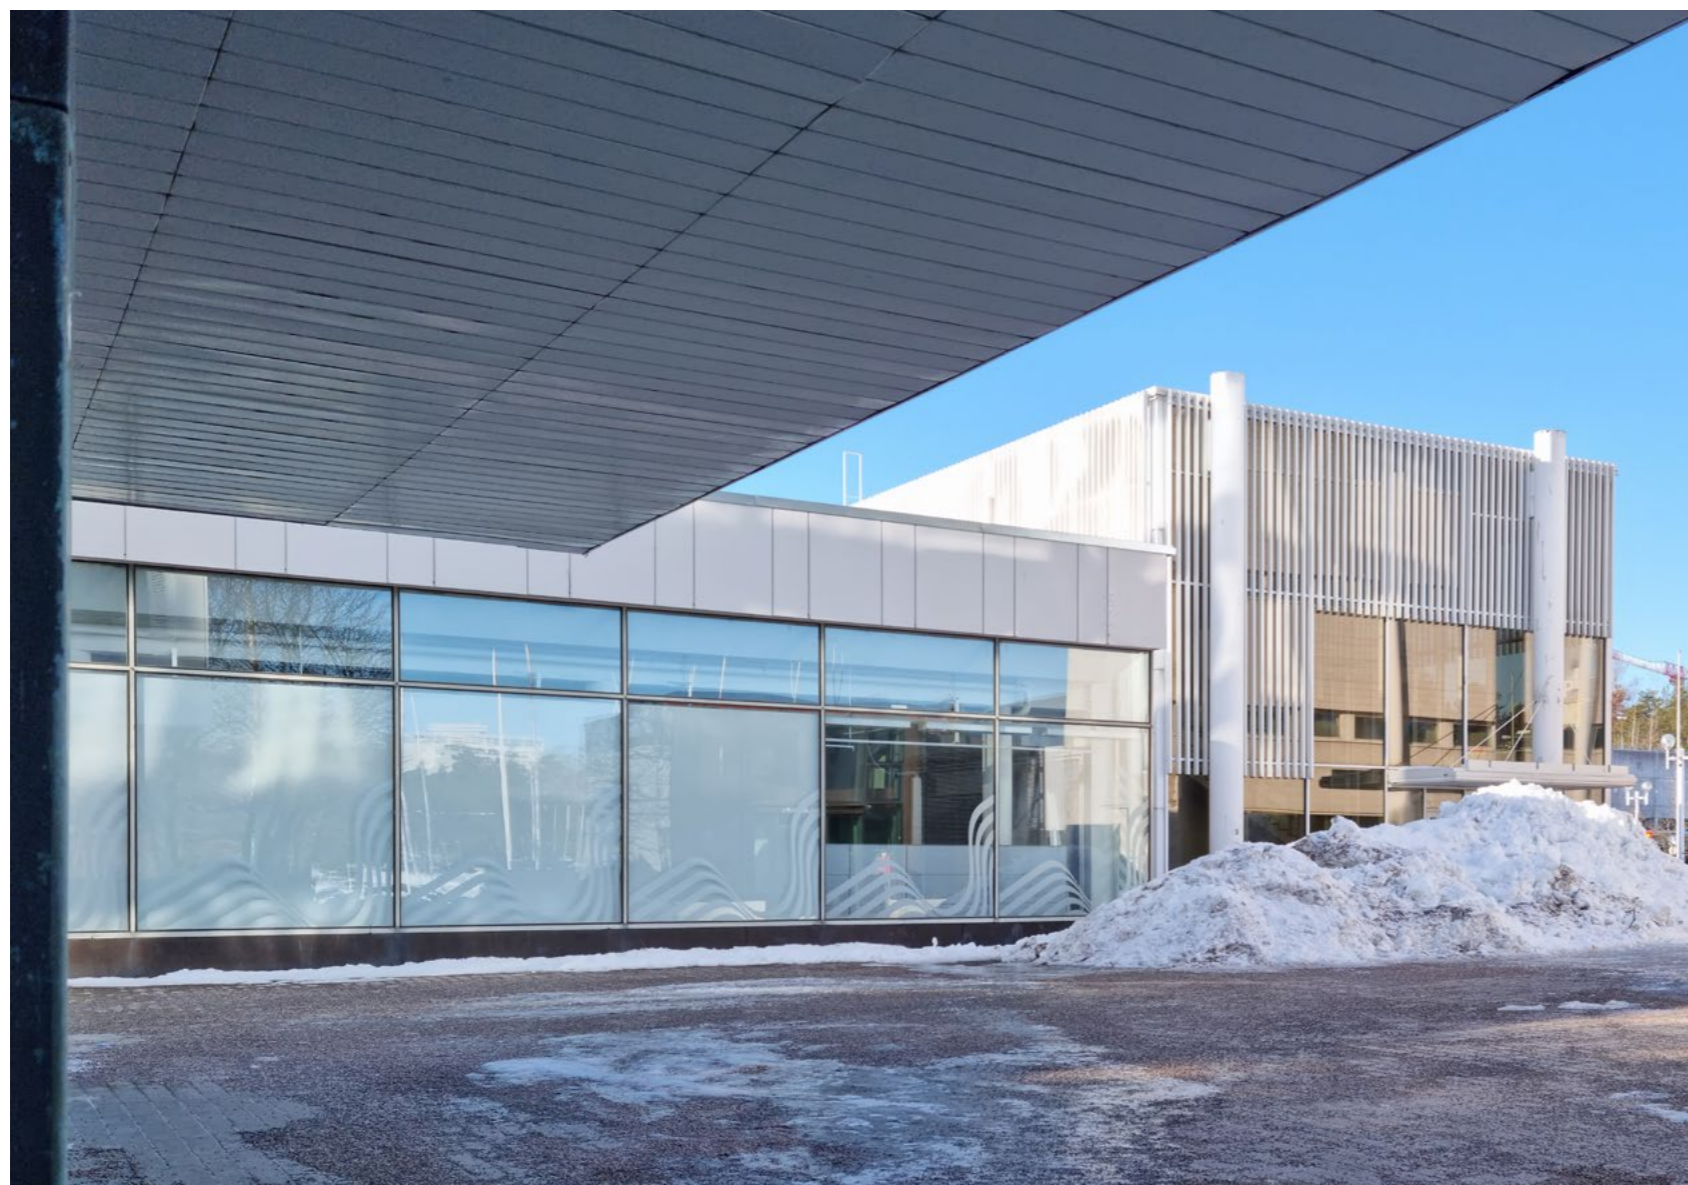
Liikerakennuksen laajennus suurikokoisine näyteikkunoineen liittyy saumattomasti Aarne Ervin suunnittelemaan vanhempaan osaan (vasemmalla kuvan ulkopuolella).

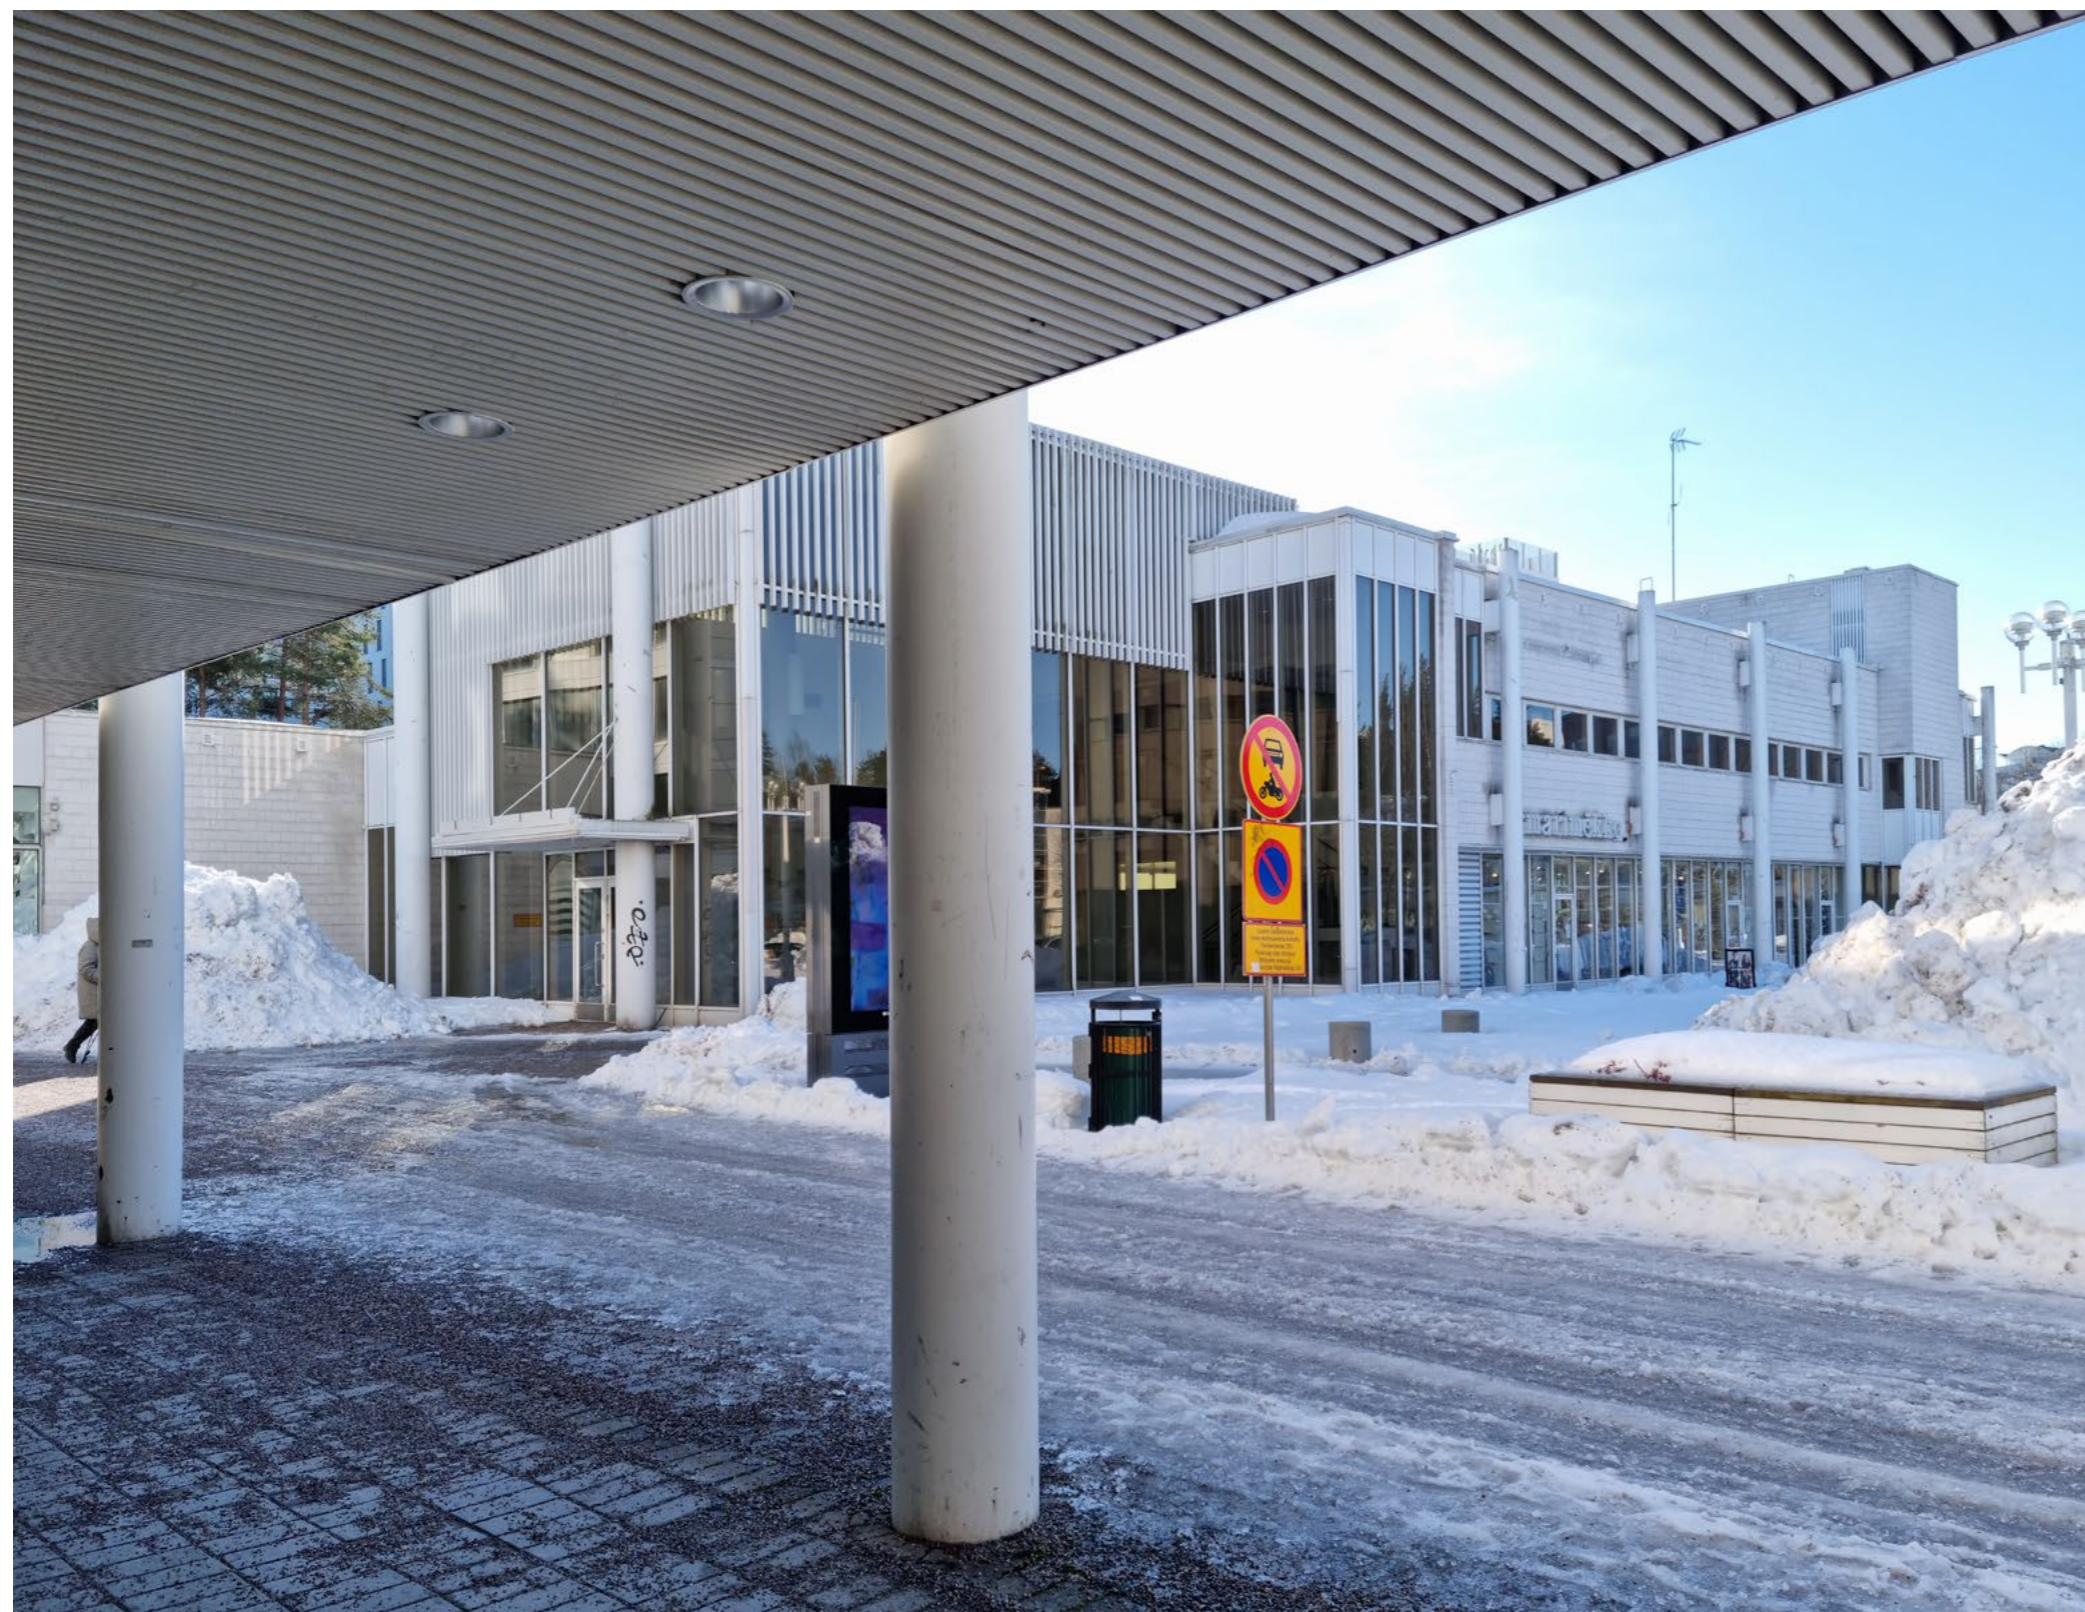
Julkisivua hallitsevat teräskuoreen valetut betonipilarit ja palkit, näyteikkunoiden yläpuolella on kvartsihiekkaharkoista muurattu julkisivu.

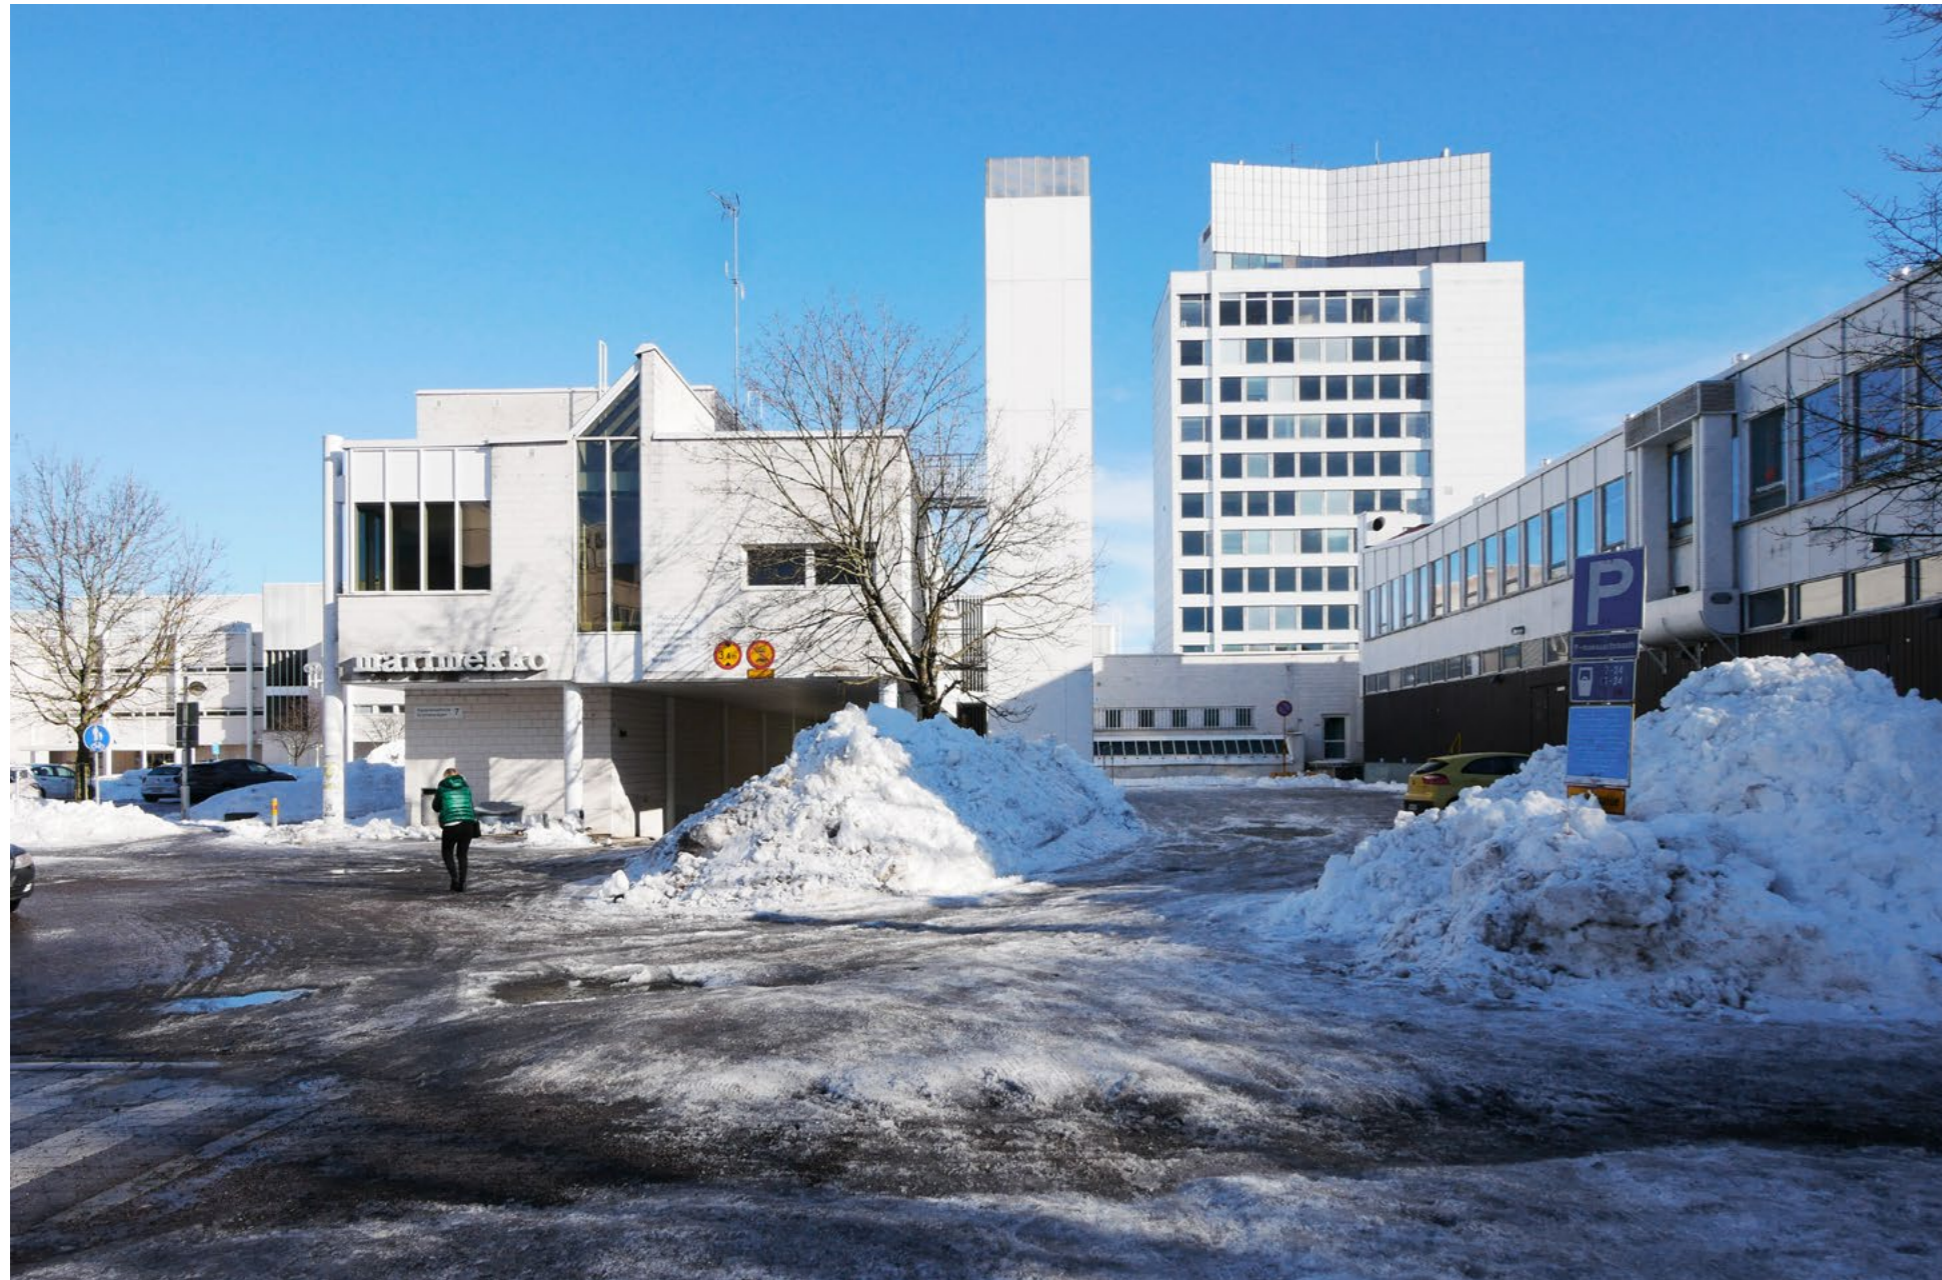
Päätyjulkisivun alta ajetaan liikekeskuksen kellariin. Ajoramppi suunniteltiin palvelemaan maanalaista huoltopihaa. Taustalla ko-  
hoaa Aarne Ervin suunnittelema Tapiolan alkuperäisen liikekeskuksen maamerkki, Keskustorni.

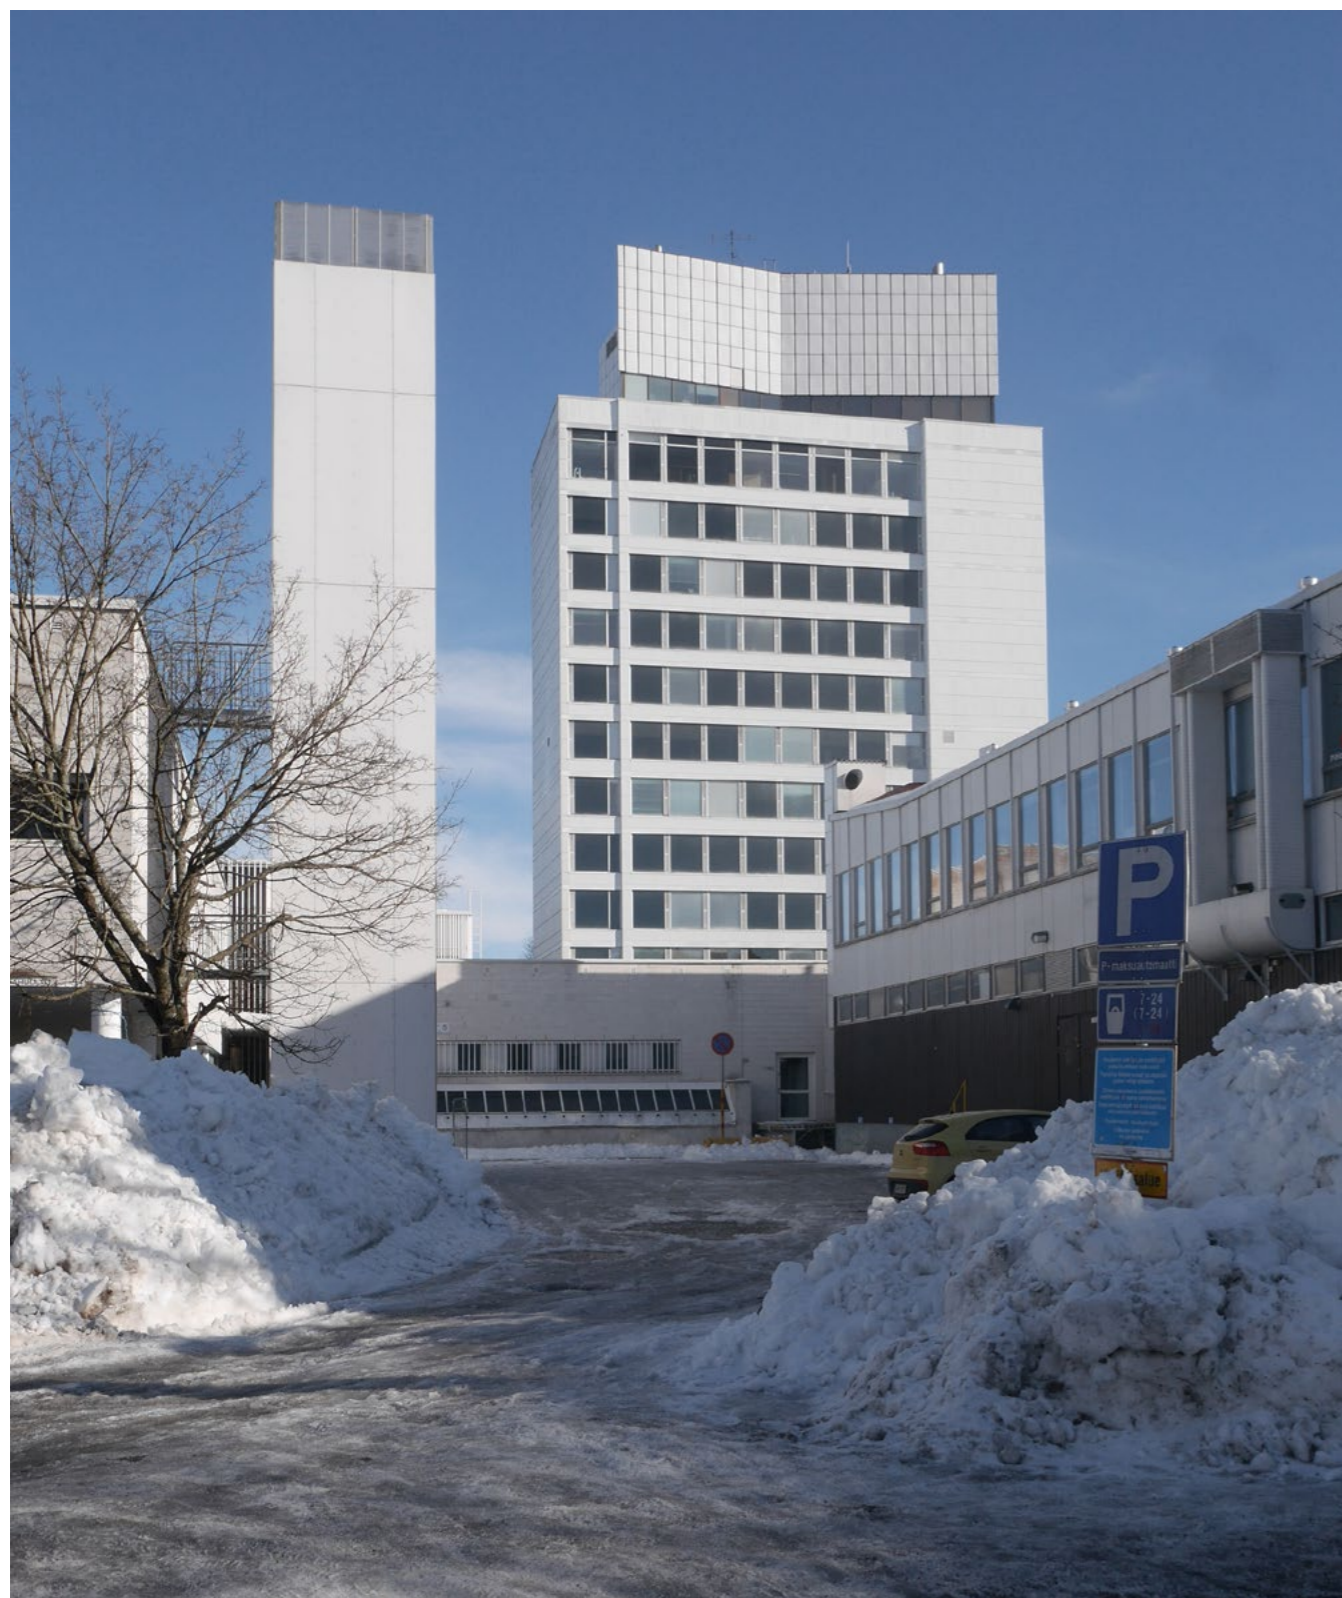
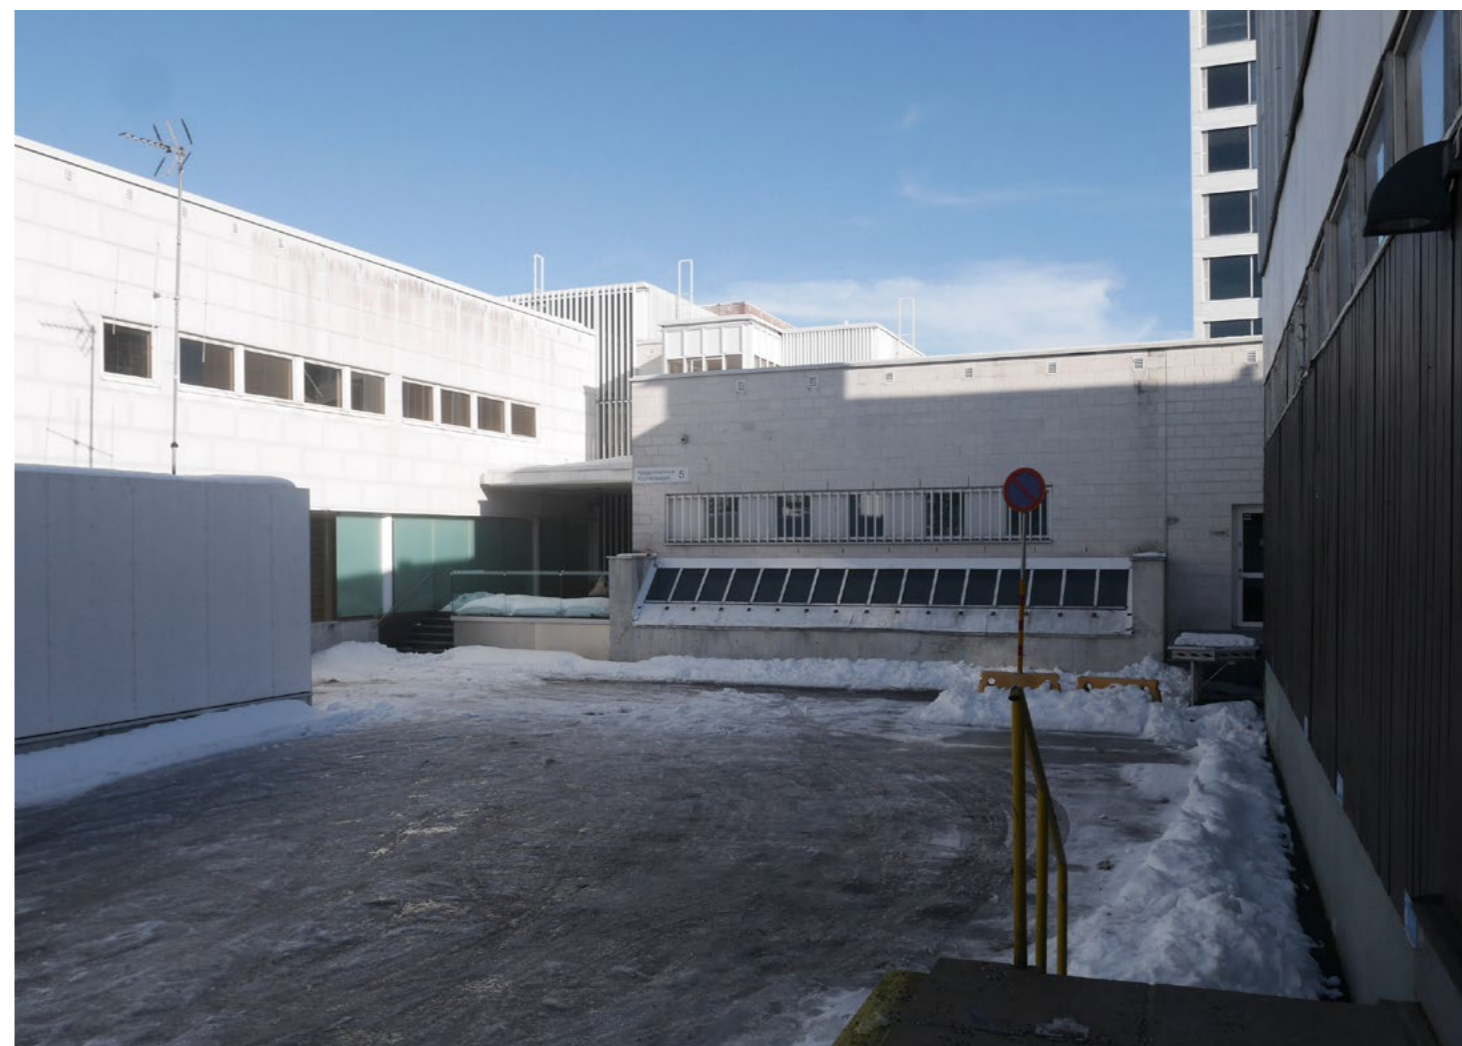
Huoltopiha, oikealla vanhan Tapiontorin myymäläkeskuksen sulkeutunut, huoltotoimintoja palveleva pohjoinen julkisivu.
