# Kiinteistö Oy Tapiolan Kulttuurialue / Marimekkotalo Rakennushistorian selvitys 2022

Tässä esiteltävä suppea rakennushistorian selvitys käsittelee arkkitehti Arto Sipisen suunnittelemaa ns. Marimekkotaloa, Vuonna 1989 valmistunut liikerakennus, alkuperäiseltä nimeltään KOY Kulttuuritori, sijaitsee Tapiolan Kulttuuriauktion etelälaidalla. Rakennus on aikoinaan rakennettu Espoon Kulttuurikeskuksen viereen Tapiolatorin ostoskeskukseen liittyvänä laajennuksena ja lisärakennuksena, osittain katu- ja torialueen päälle. Kohteen nykyinen nimi on Kiinteistö Oy Tapiolan Kulttuuriauquio.

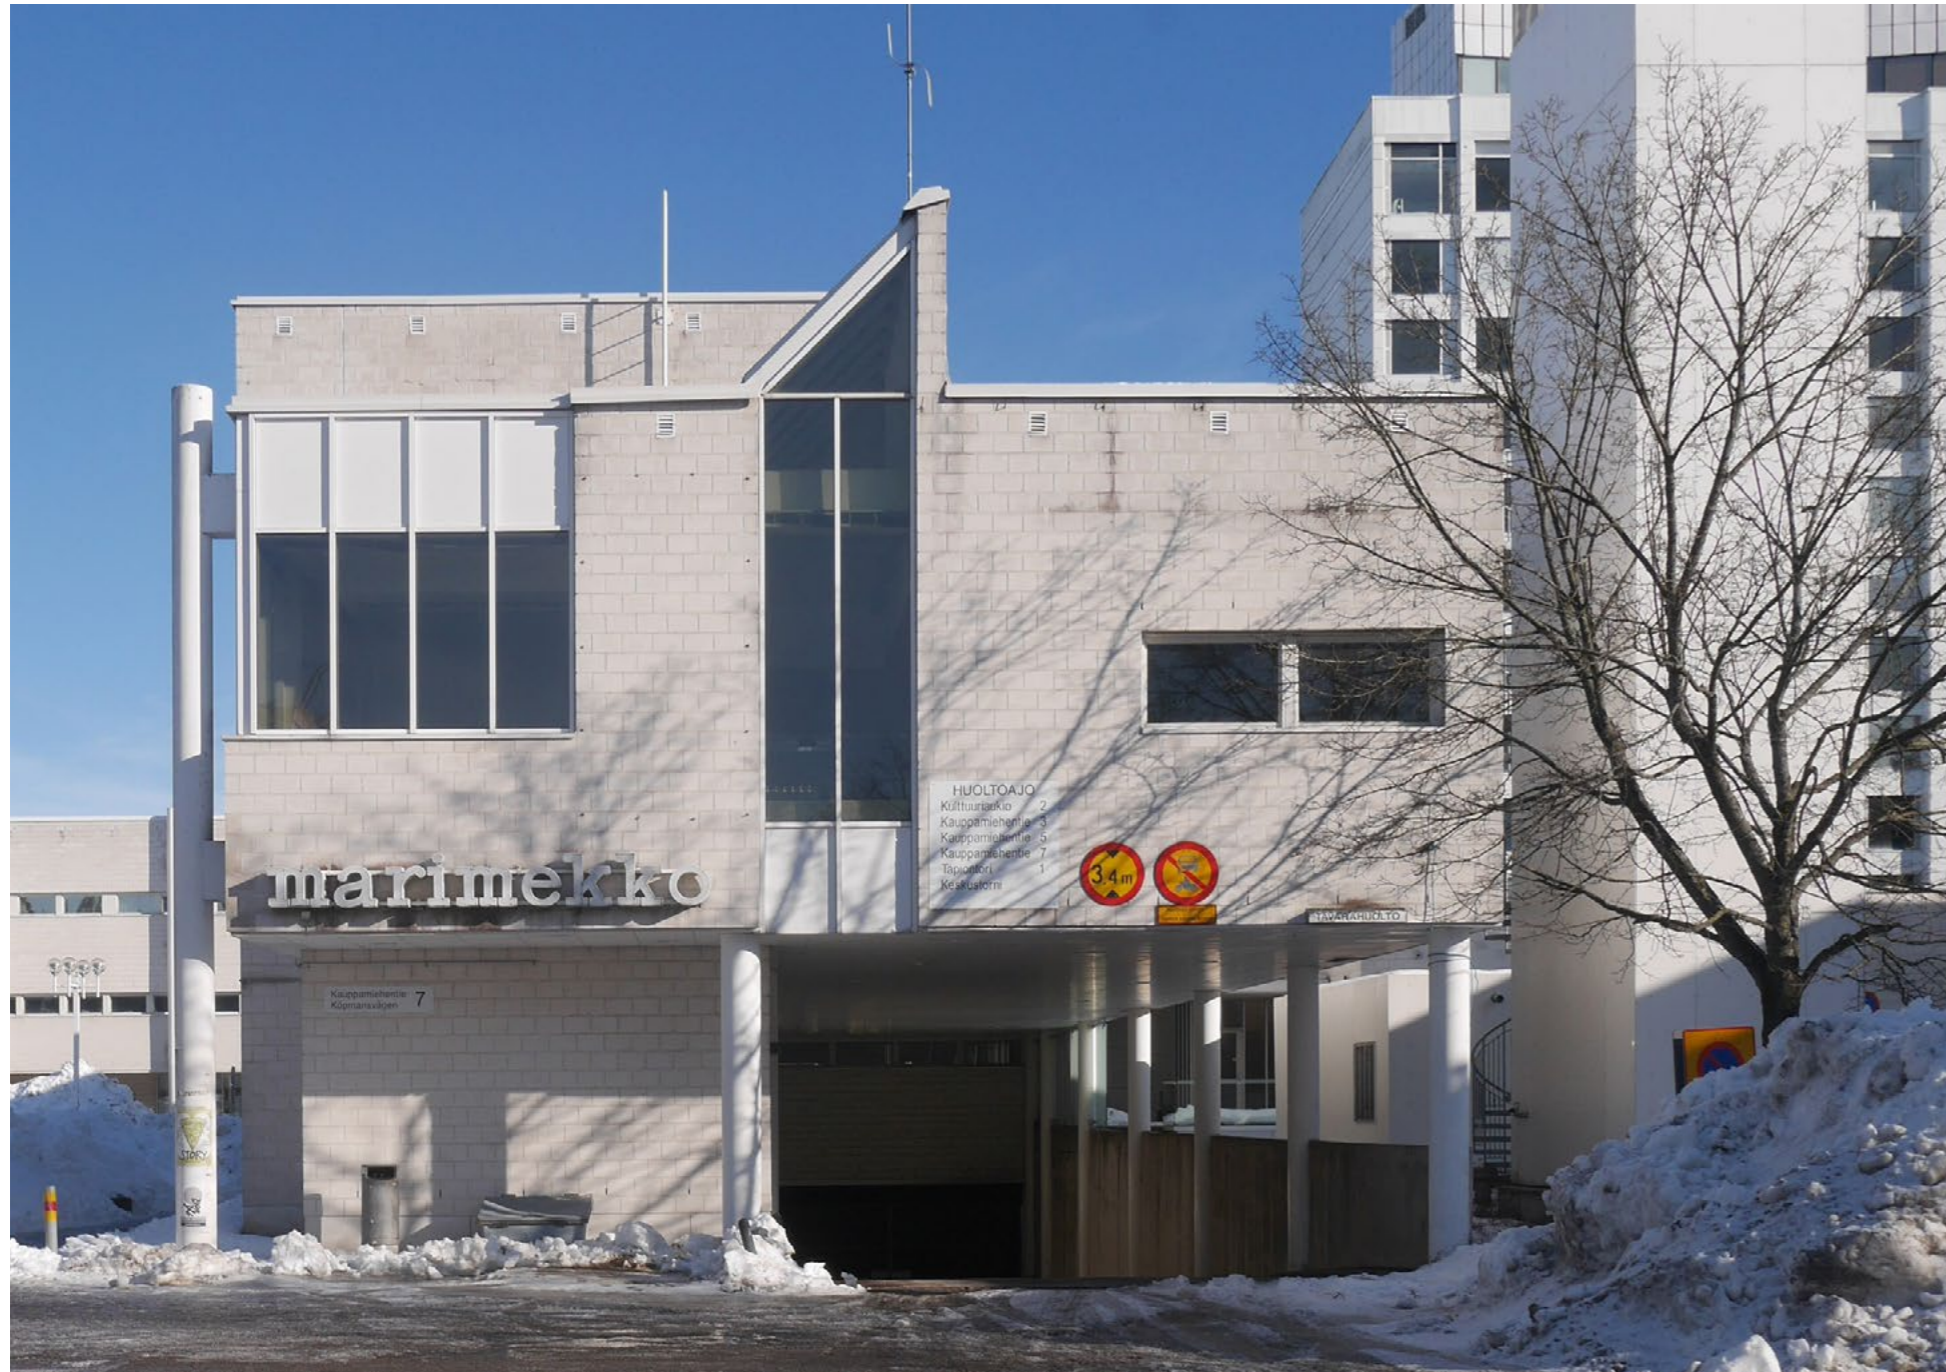
Länsipääty toimii ajorampin porttina. Pohjakerroksen liiketilojen takaseinä rajautuu ajoramppiin. Vasemmalla toisen kerroksen toimistotilojen kulmahuoneen, kulman ympäri ulottuva iso ikkuna, oikealla toimistohuoneen matala ikkuna, keskellä käytävän ja kattoikkunan päätteenä oleva korkea, kapea ikkuna-aukko.

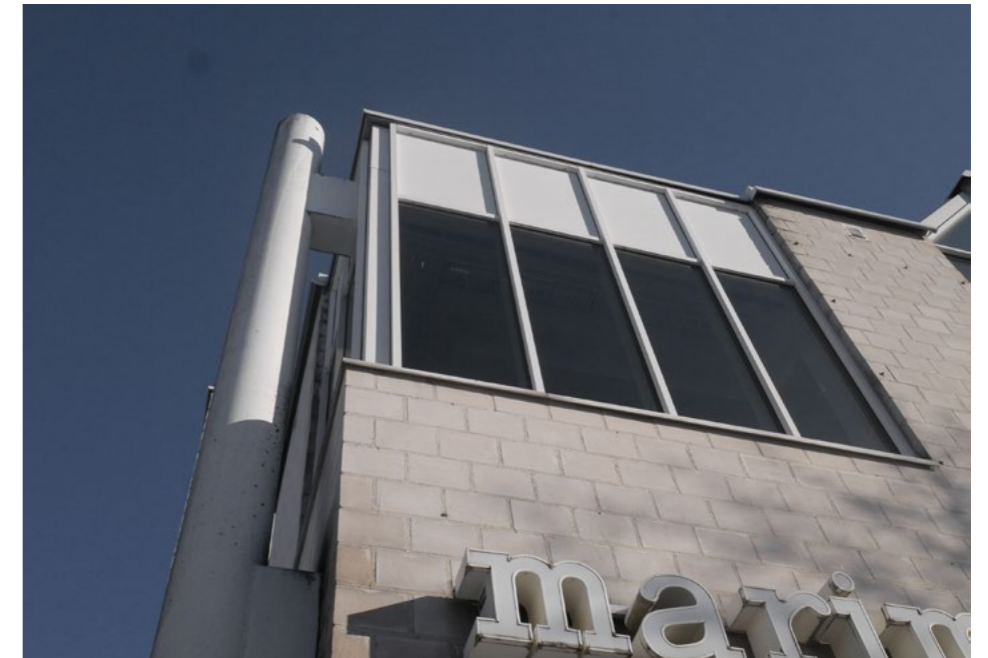
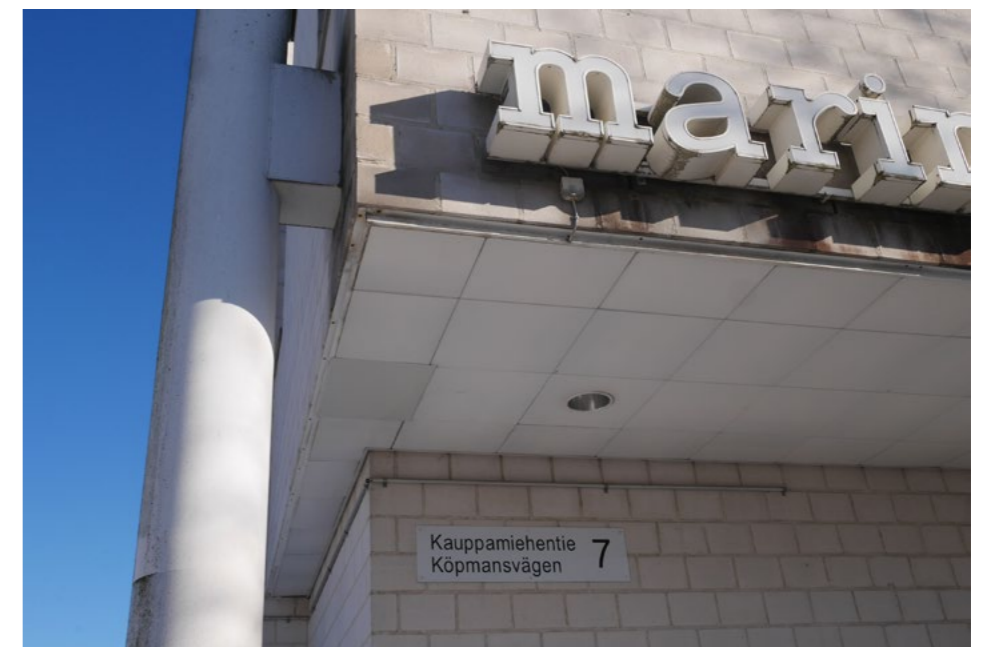
Julkisivun kantavien, pyöreiden pilarien ja palkkien muotoilu ja toteutus toistaa Kulttuurikeskuksen länsijulkisivun ratkaisua. Kuten kulttuurikeskuksessa, alun perin valkobetoni-pintaisiksi suunnitellut pilarit jouduttiin toteuttamaan pyöreinä, betoni-täytteinä teräspilareina.

Julkisivujen muuratuissa osissa on käytetty samanlaista, erikoismitoilla valmistettua kvartsihiekkaharkkoa kuin Kulttuurikeskuksen julkisivuissa.

Molempien rakennusten alun perin valkobetoni-pintaisiksi suunnitellut pilarit jouduttiin toteuttamaan pyöreinä, betonitäytteisinä teräspilareina.

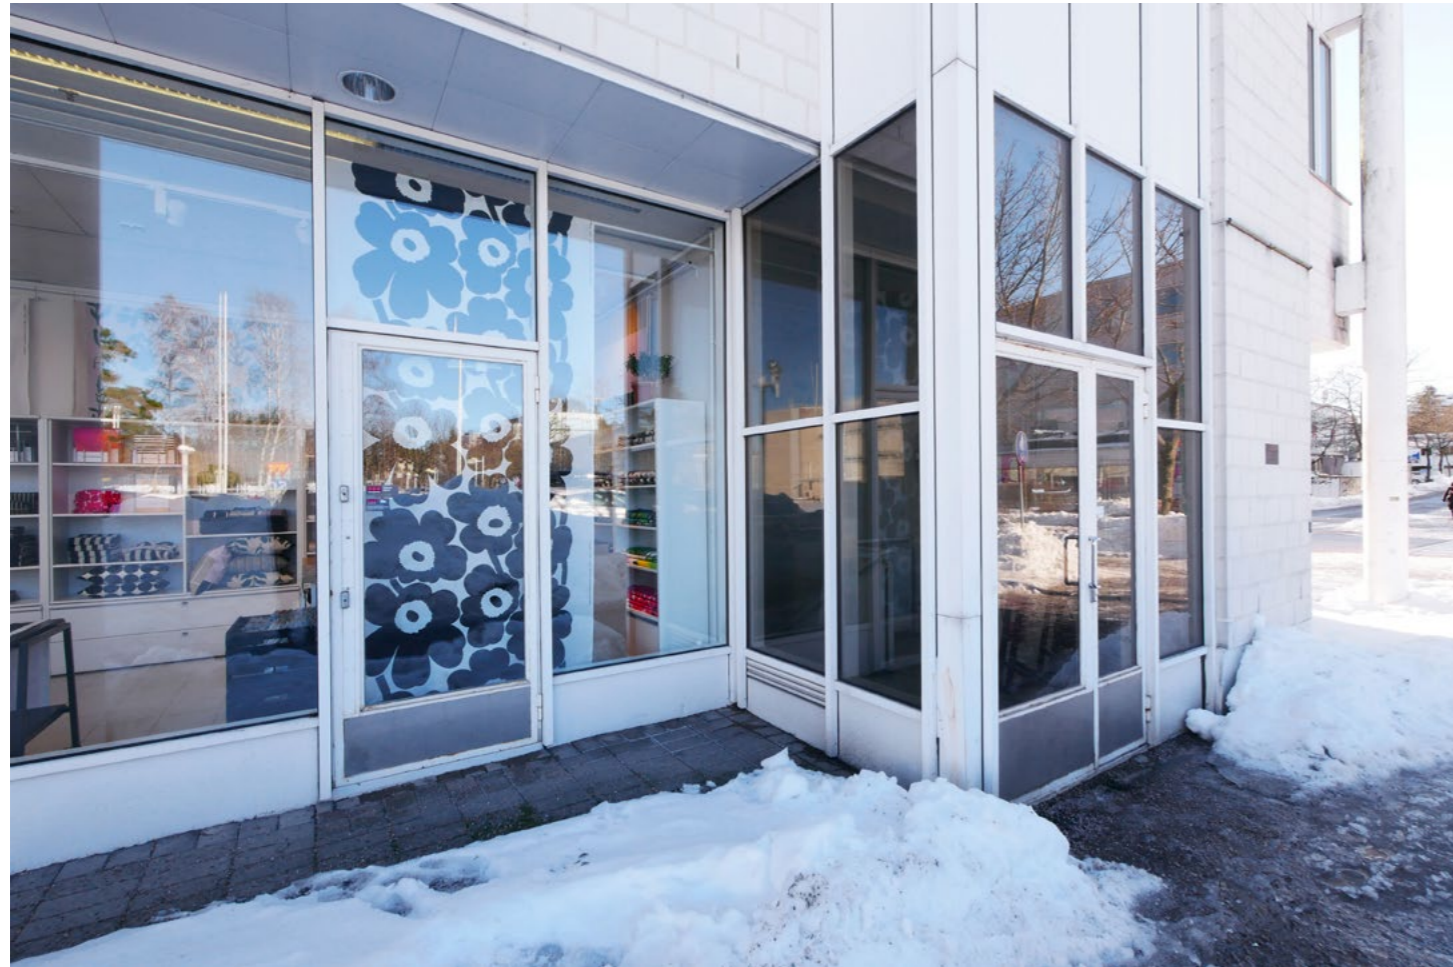
Suurten ikkunapintojen umpinaisissa osissa on käytetty valkoiseksi polttomaalattua alumiinia. Karmit ja jako-osat ovat niin ikään valkoiseksi polttomaalattua alumiinia.

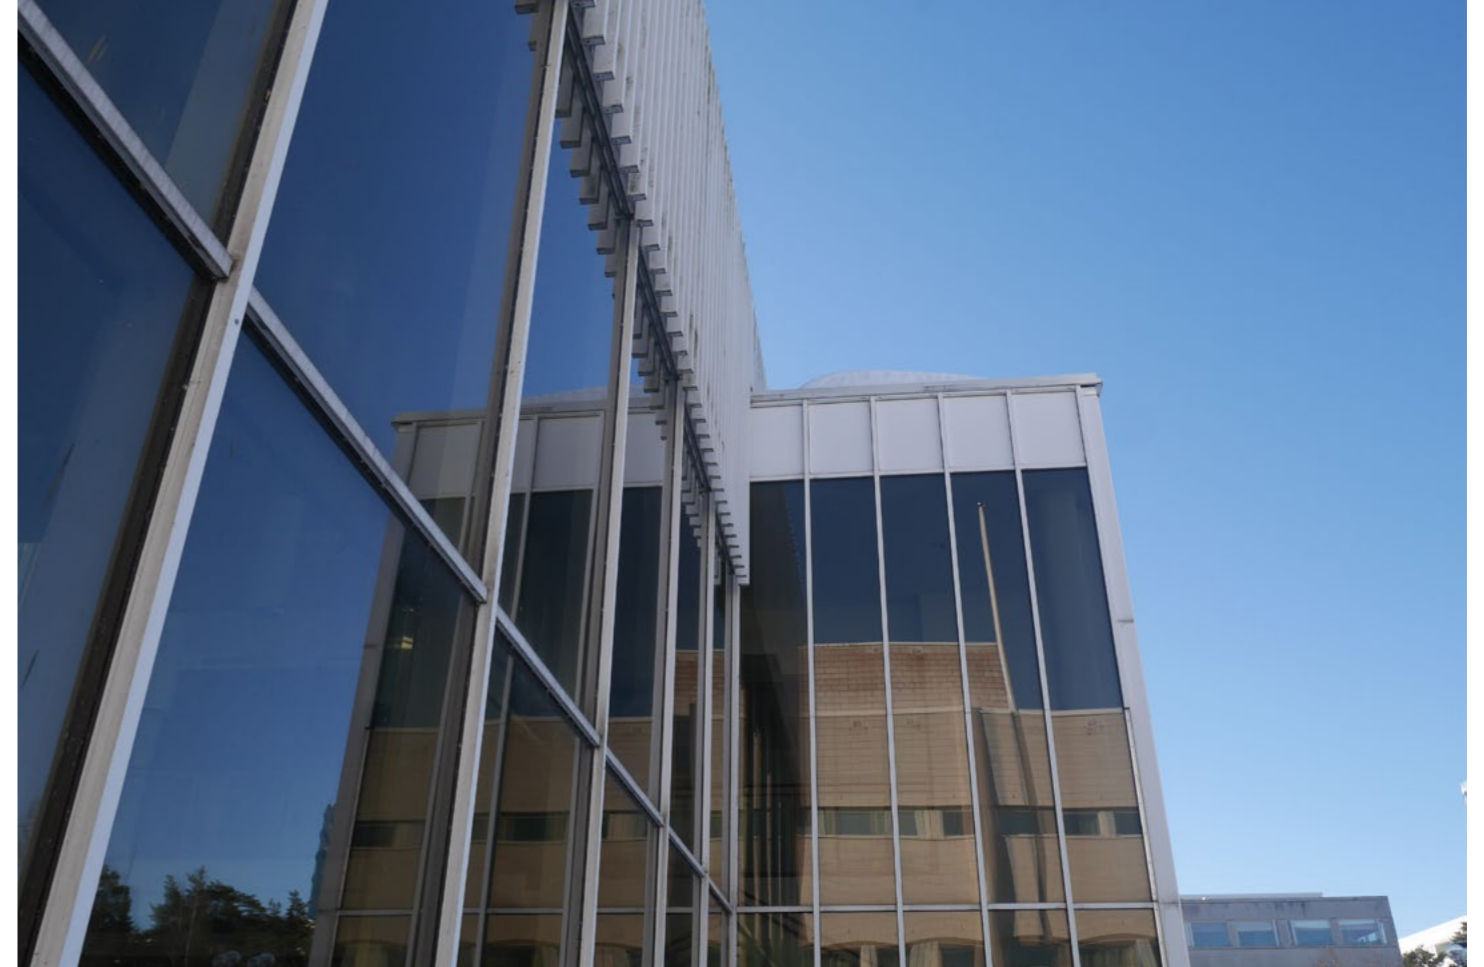
Lasijulkisivujen yläosassa on käytetty valkoiseksi maalatuista alumiiniprofileista rakennettua, varjostavaa ritiläihettä.

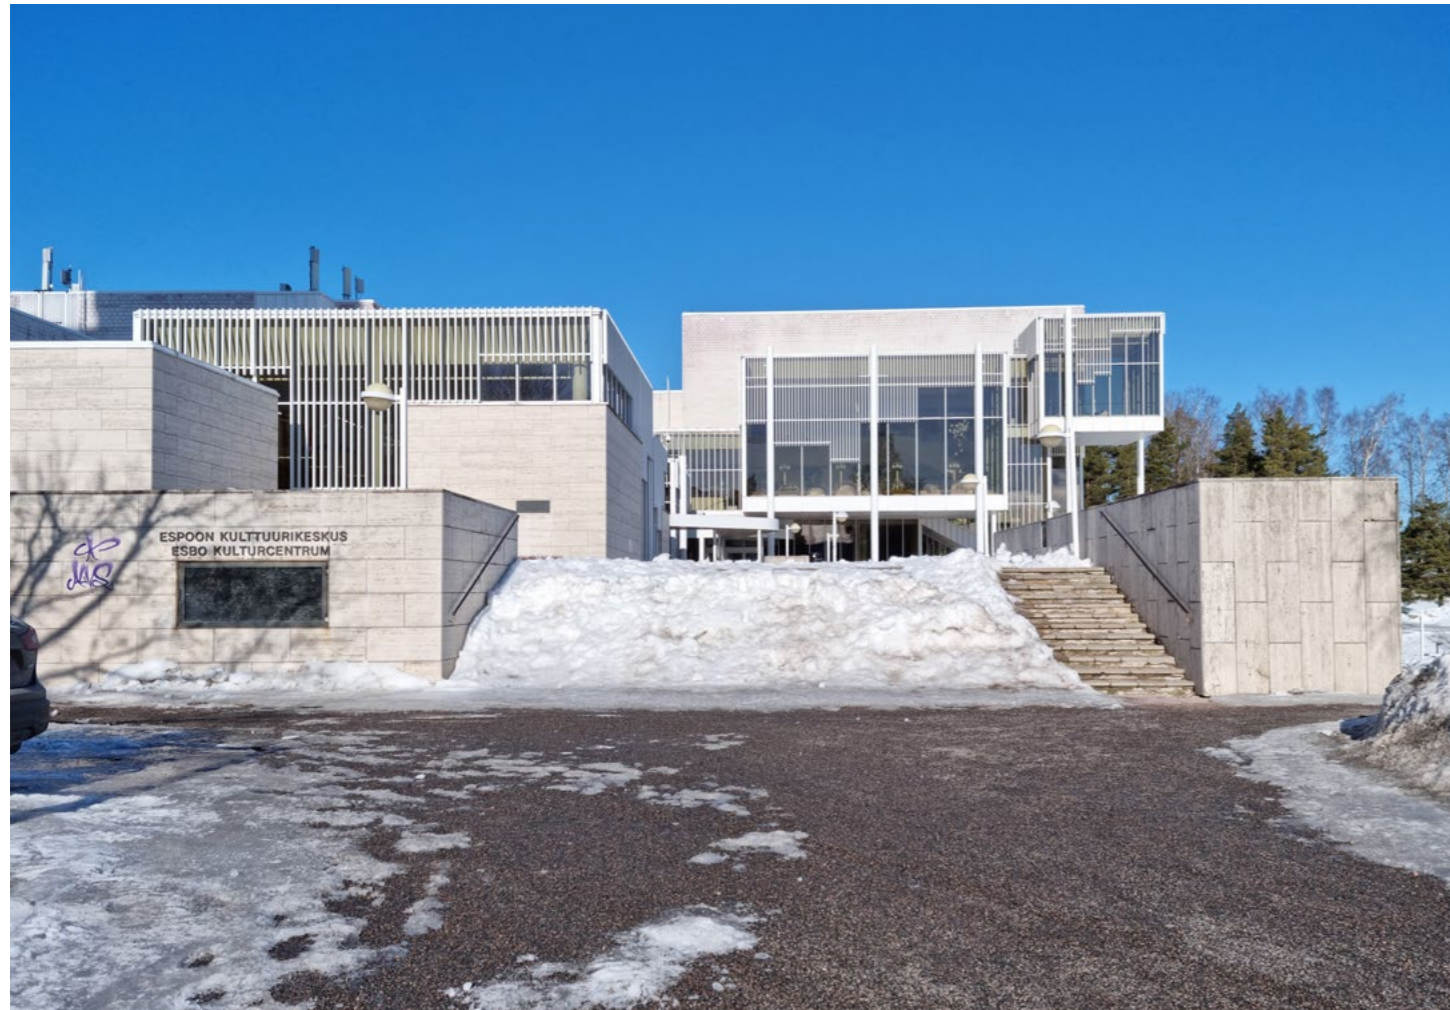
Kulttuurikeskuksen näyttävimmät ja monimuotoiset julkisivut on suunnattu Keskusaltan puoleisten kulkureittien ja tasanteiden suuntaan. Itäisivulla kulttuurikeskus kehystää korotettua tasannetta, josta on sisäänkäynti Kulttuurikeskuksen väljiin aulatiloihin. Vasemmalla näkyvissä julkisivuissa on travertiinlaattaverhous.

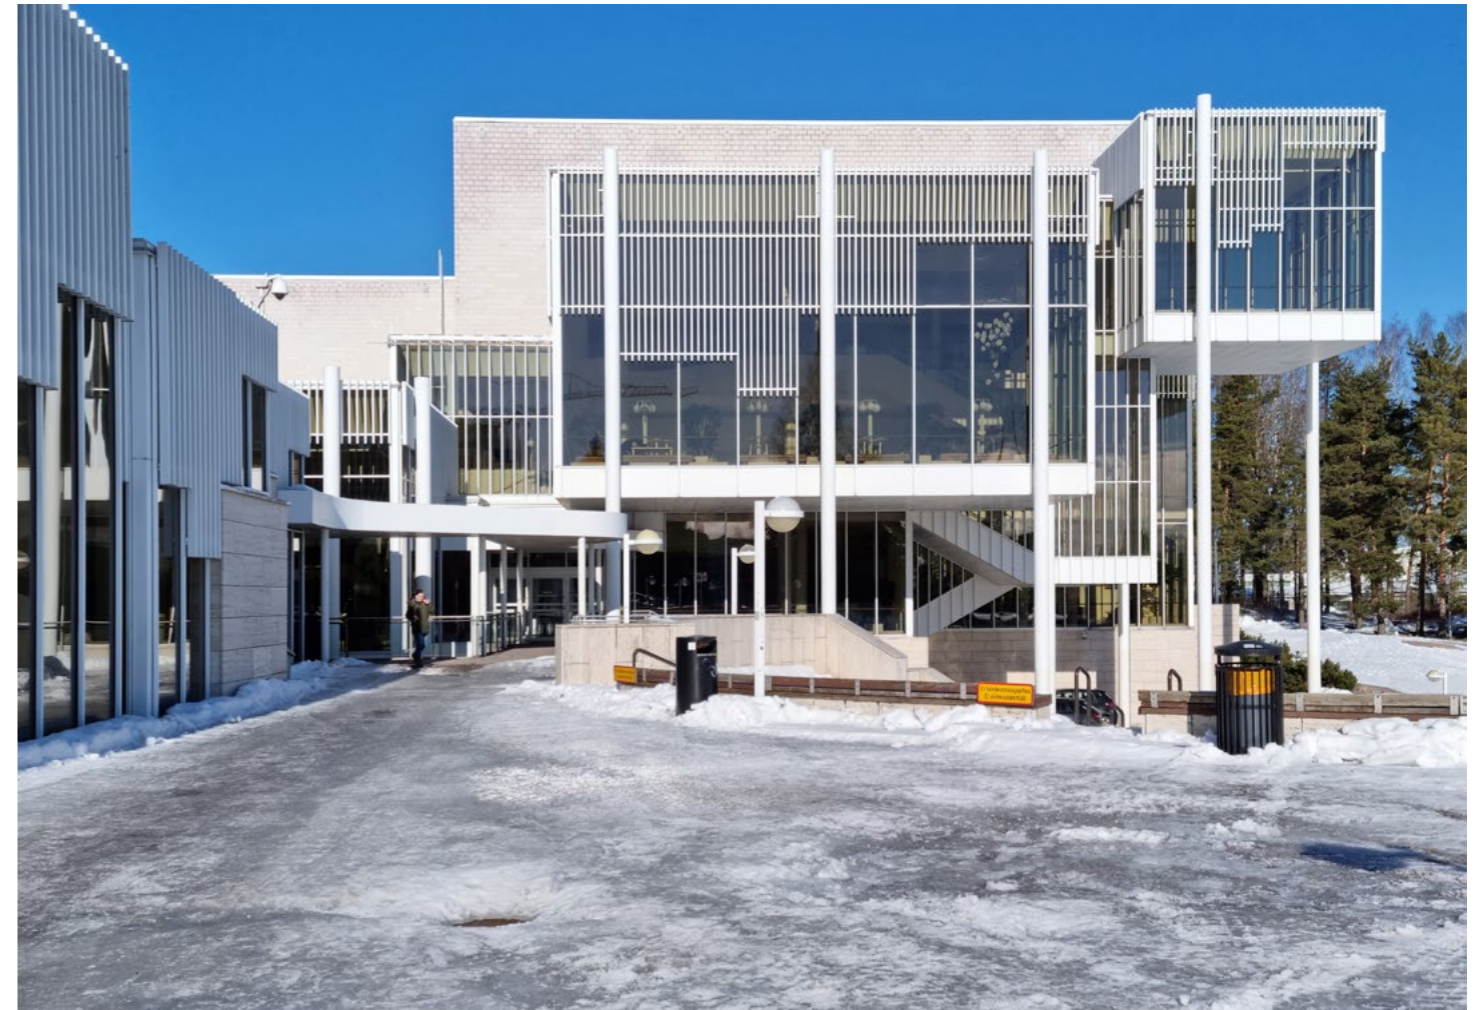
Kulttuurikeskuksen julkisivut etelään ja itään keskusaltan puolella. Pyöreät pilarit, kvartsihiekkaharkoista muuratut osat ja polttomaalatut alumiiniosat muodostavat massoitteeltaan eloisan rakennuksen julkisivuista graafisen sommitelman, jota hallitsee valkea väri. Kontrastia luovat keskusaltan suuntaan ja etelään avautuvien aulatilojen suuret lasipinnat.

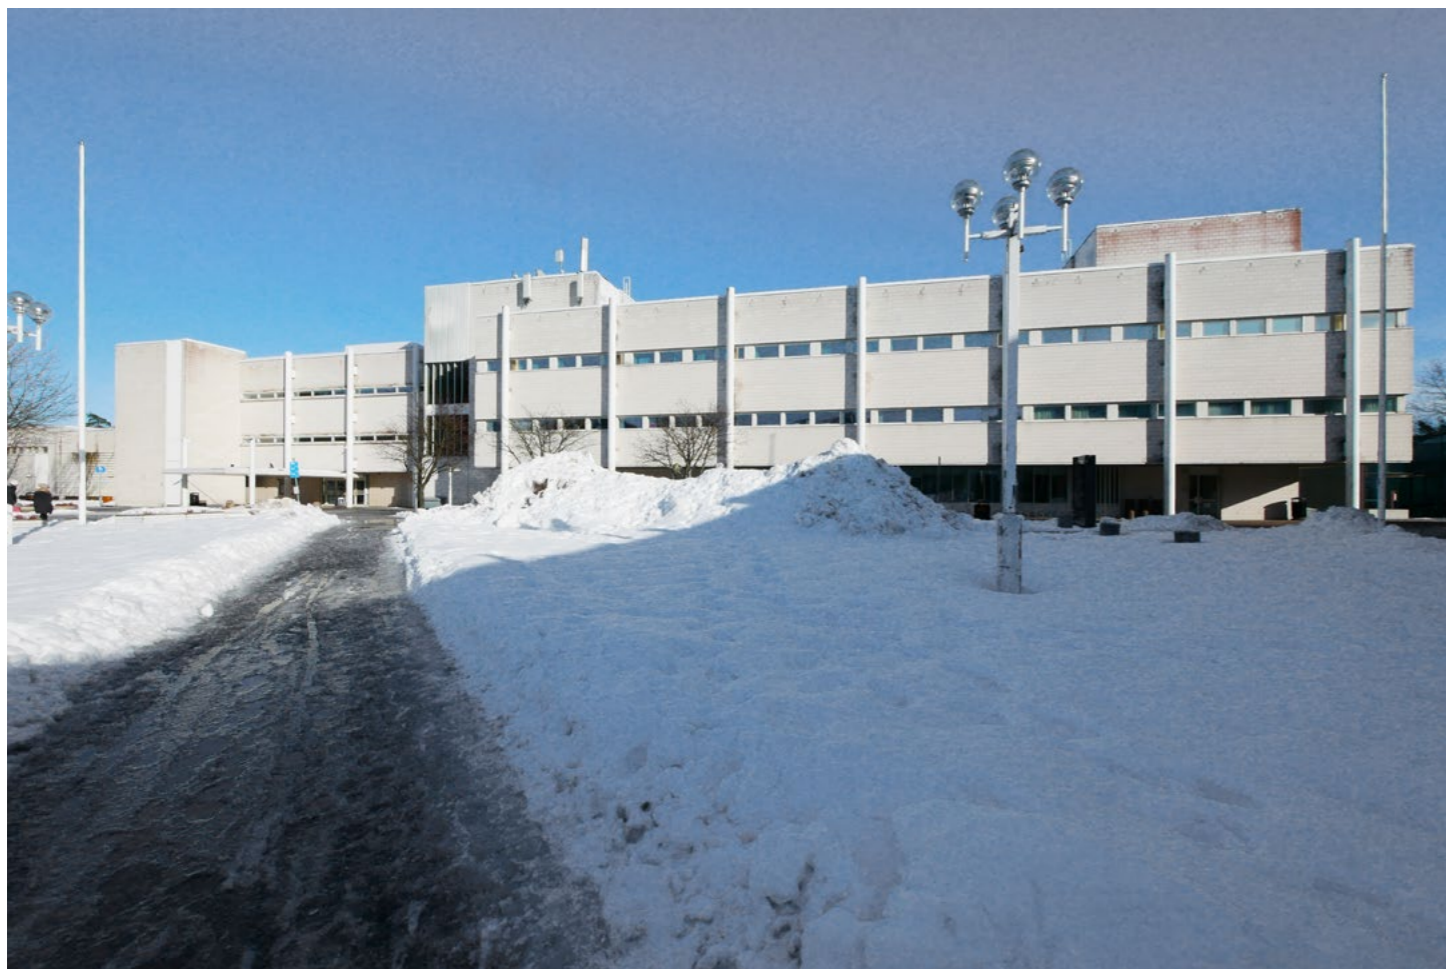
Kulttuurikeskuksen julkisivu länteen, vasemmalla eeletön pääsisäänkäynti.

Kulttuurikeskuksen ja liikerakennuksen julkisivujen vertailu osoittaa, että samanlaisia ratkaisuja ja yksityiskohtia on toistettu liikerakennuksessa, kuitenkin hillitymmin, eikä travertiinia ole käytetty liikerakennuksen julkisivuissa.

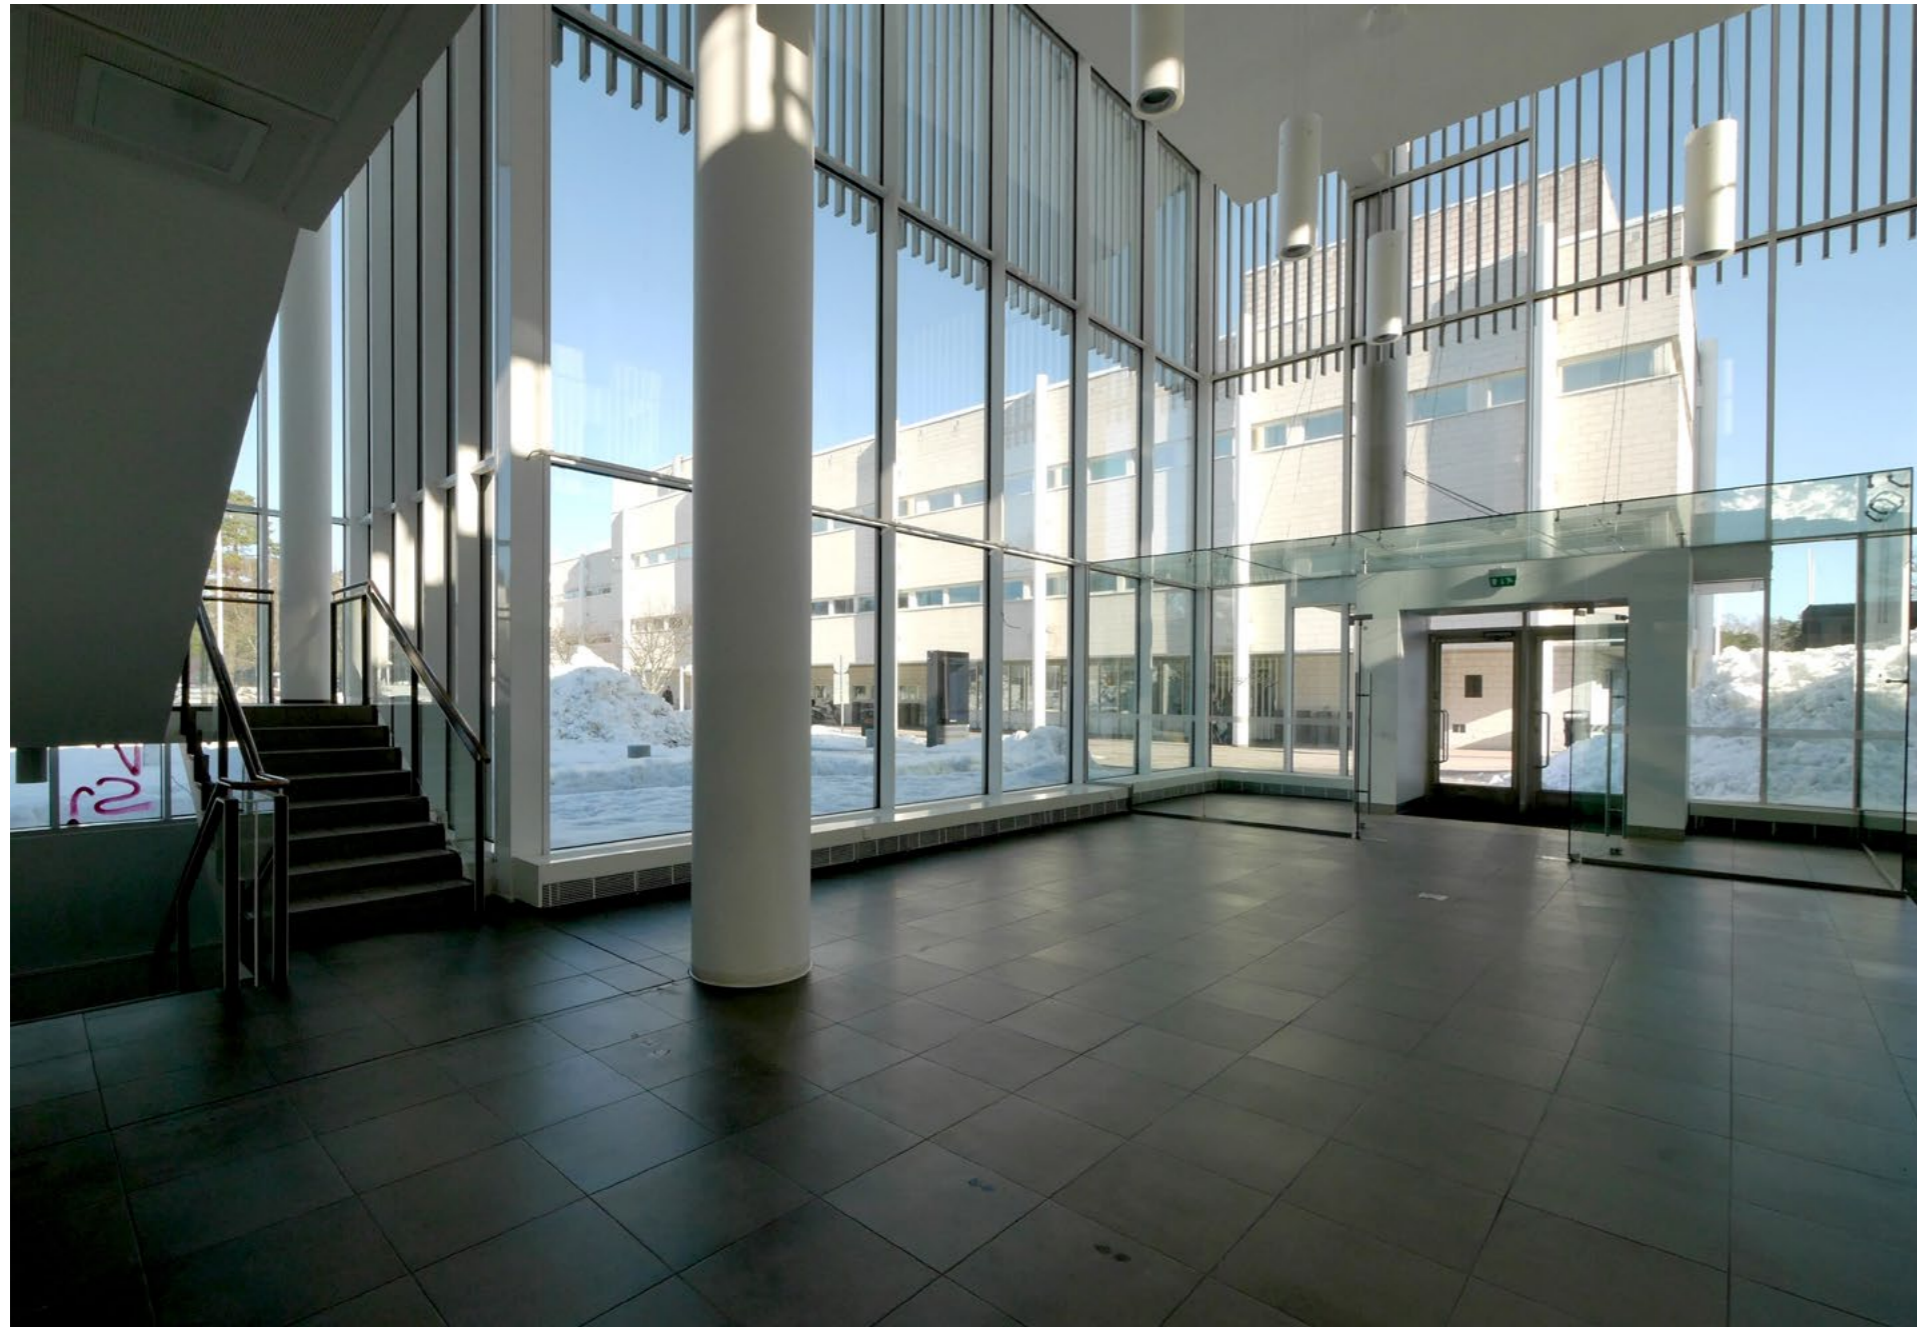
valolyhtynä toimivan pankkisalin lasiseiniä kiertää matala ikkunapenkkirakennelma. Lasiseinien yläosassa on julkisivun puolella harva ritiläaihe. Leikkauspiirustukset osoittavat, miten hallin kattopinta on ikään kuin ”irrotettu” ikkunaseinistä, joiden yläreuna on hallin alatasolta katsoen näkymättömissä. Samalla tämä ratkaisu luo rakennukselle ohuelta vaikuttavat räystäät, joilla on ollut tärkeä merkitys arkkitehtuurin kokonaisvaikutelman kannalta.

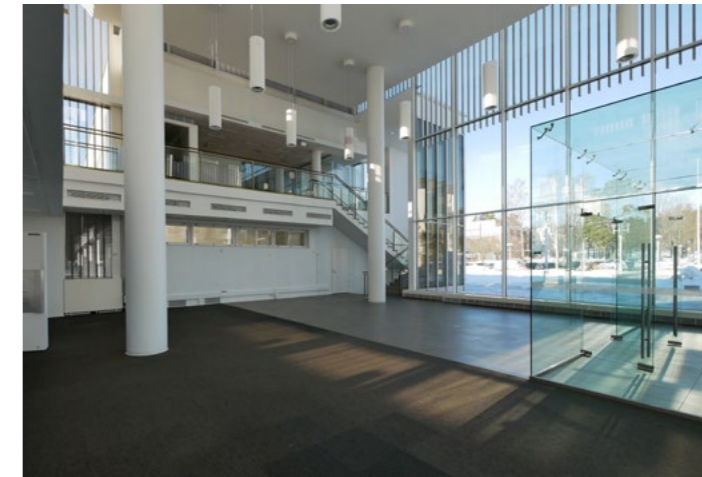
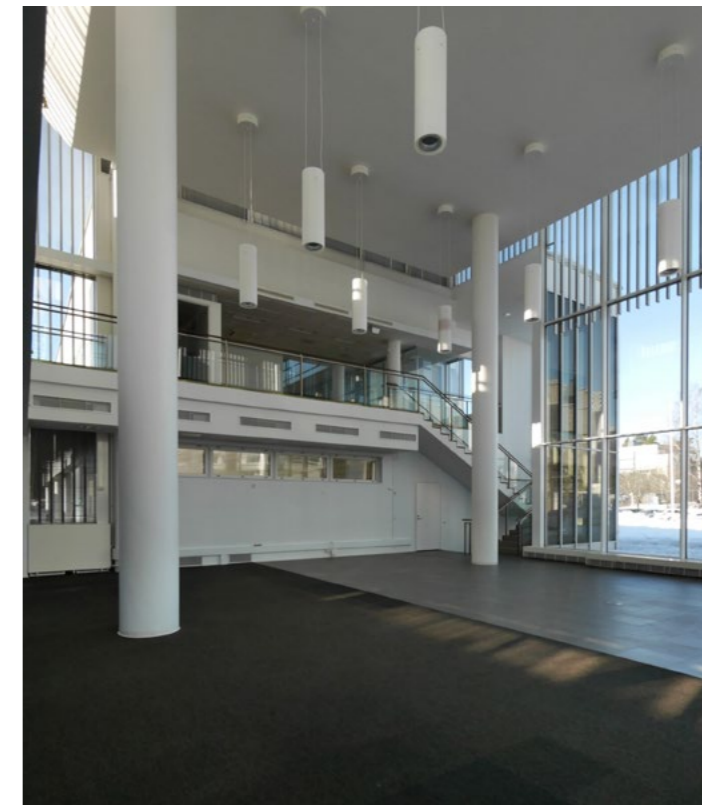
Pankkisalissa toistuvat julkisivun pyörät pilarit ja niiden muotoa säästävät korkeat, valkoiseksi maalatut, lieriömäiset valaisimet.

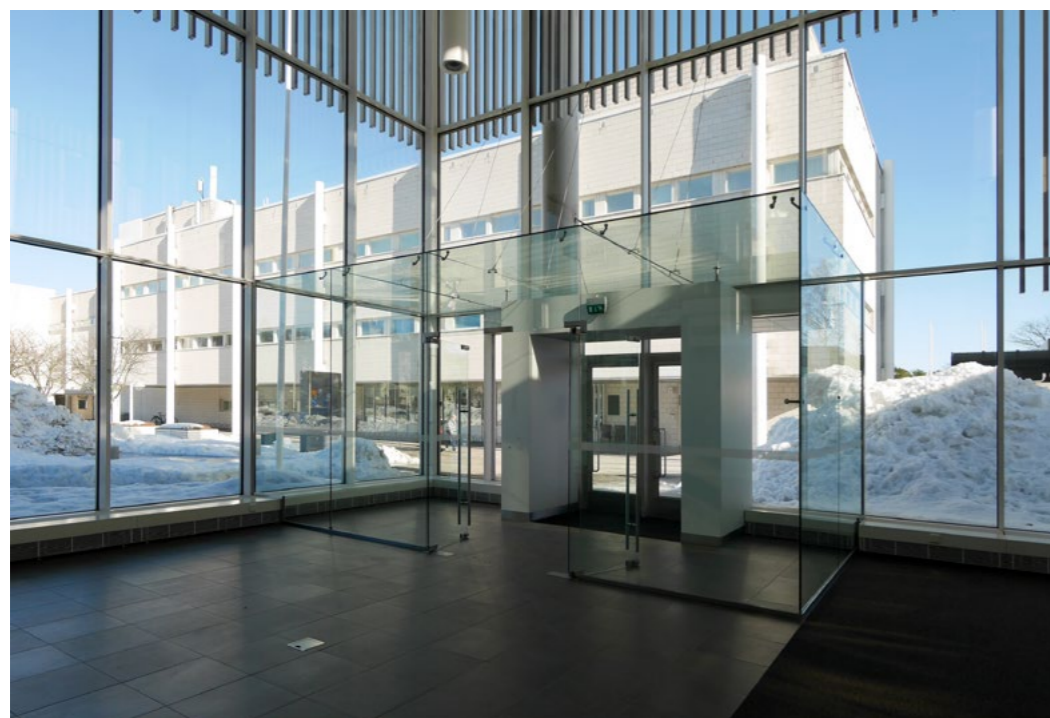
Nykyisin tyhjiällä olevassa pankkisalissa on ehditty uusia ja purkaa kiinteä sisustusta useita kertoja. Alkuperäisen pohjapiirroksen kevyillä väliseinillä jaetut virkailijakopit ovat hävinneet. Näkyvimpiä muutoksia ovat yksittäisillä teräskiinnikkeillä tuettu lasinen tuulikaappi ja tummista neliömäisistä laatoista koostuva lattia.

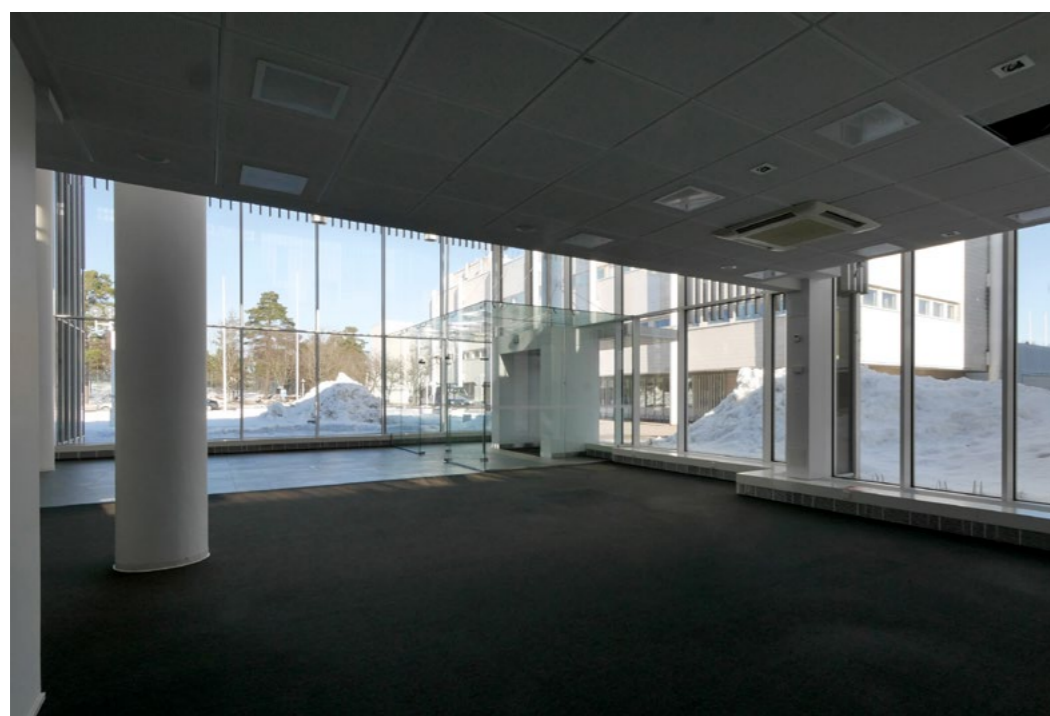
Matalan osan alakaton levyrakenne asennuksineen lienee uusittu.

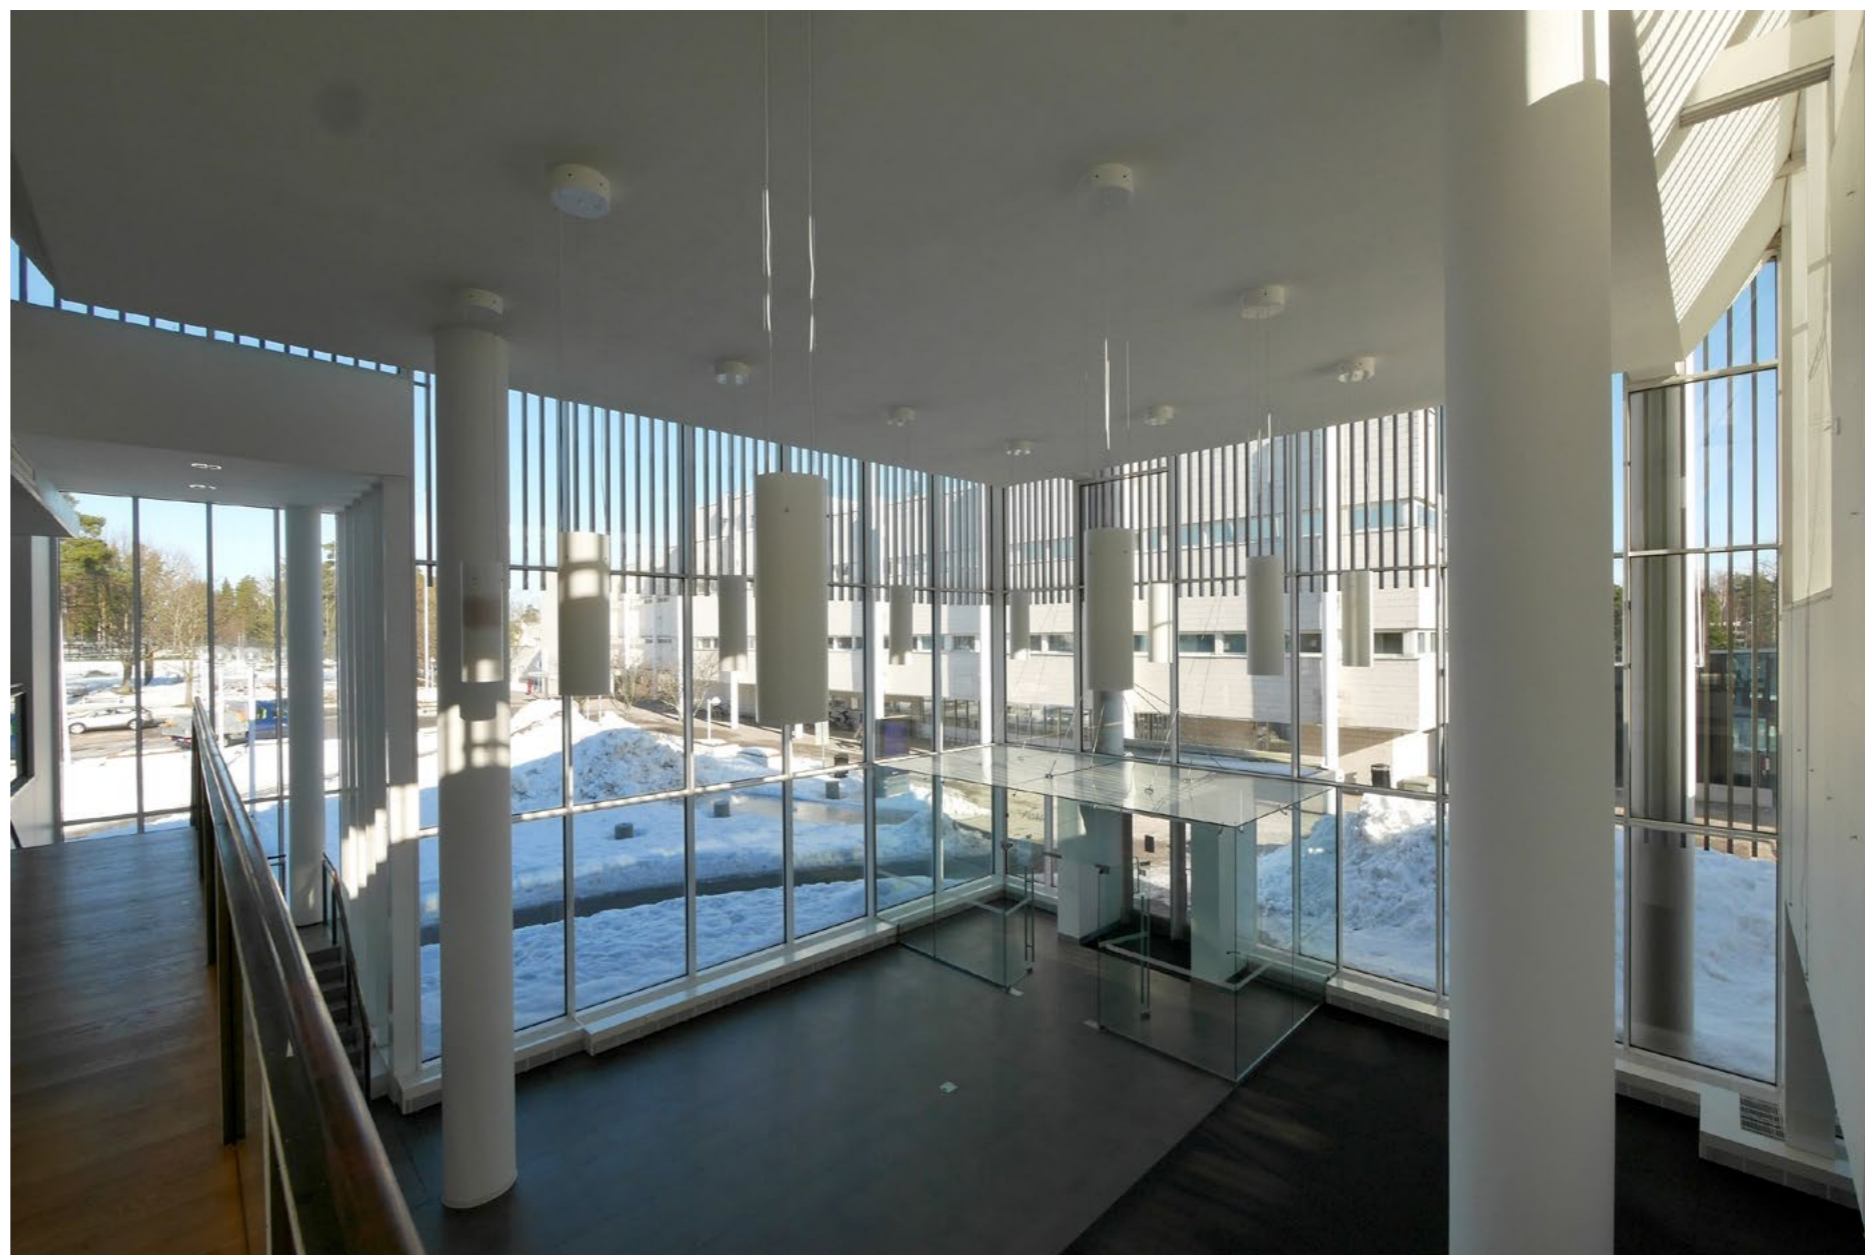
Pankkisali on liikerakennuksen arkkitehtoninen huipentuma, joka heijastaa kulttuurikeskuksen itäsivun julkisivujen piirteitä kontrastina pelkistetyille perusjulkisivulle.
