# Kiinteistö Oy Tapiolan Kulttuurialue / Marimekkotalo Rakennushistorian selvitys 2022

Tässä esiteltävä suppea rakennushistorian selvitys käsittelee arkkitehti Arto Sipisen suunnittelemaa ns. Marimekkotaloa, Vuonna 1989 valmistunut liikerakennus, alkuperäiseltä nimeltään KOY Kulttuuritori, sijaitsee Tapiolan Kulttuuriauktion etelälaidalla. Rakennus on aikoinaan rakennettu Espoon Kulttuurikeskuksen viereen Tapiolatorin ostoskeskukseen liittyvänä laajennuksena ja lisärakennuksena, osittain katu- ja torialueen päälle. Kohteen nykyinen nimi on Kiinteistö Oy Tapiolan Kulttuuriauquio.

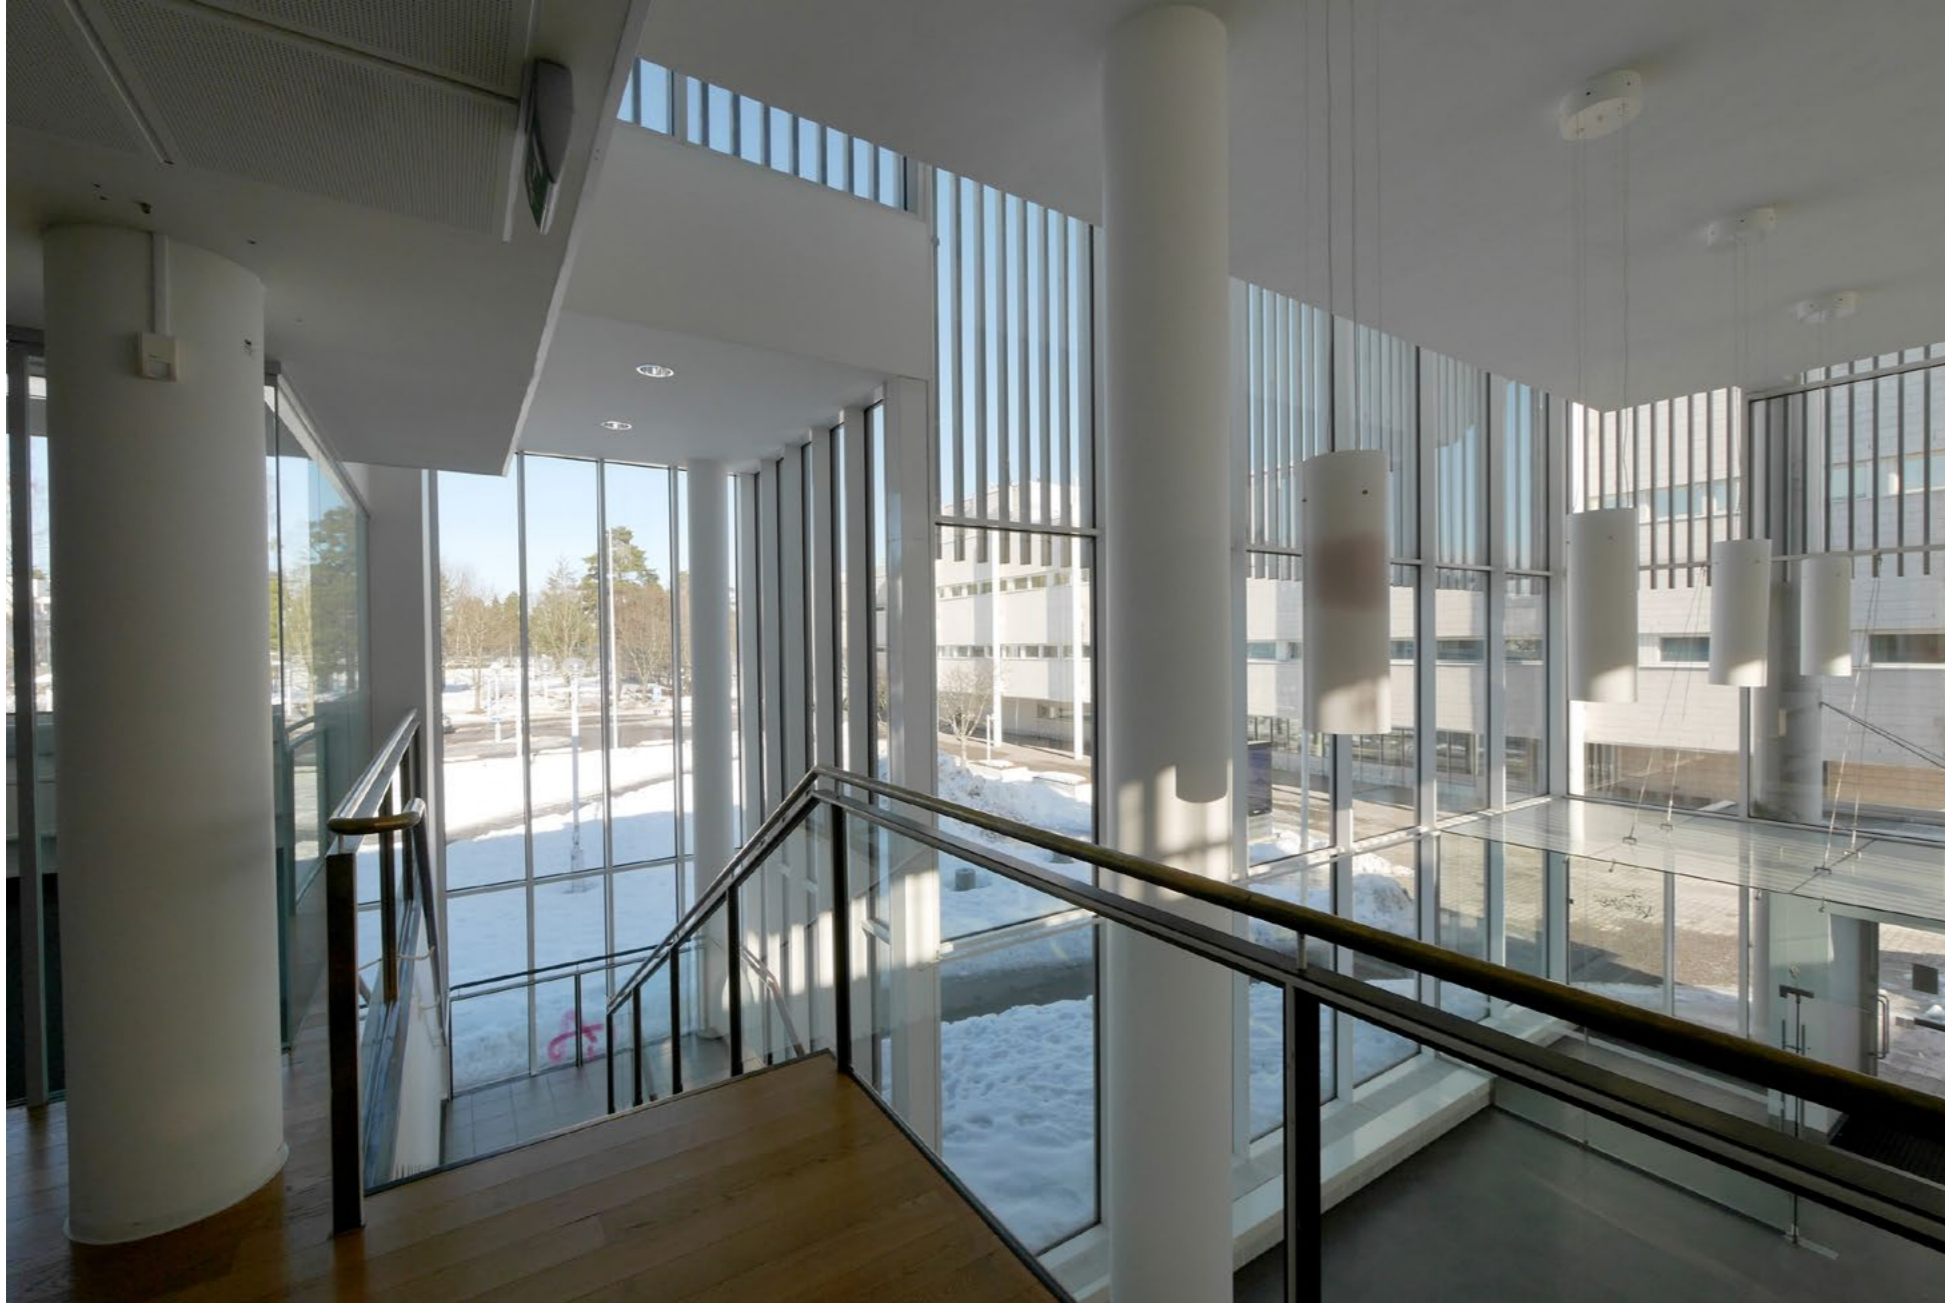
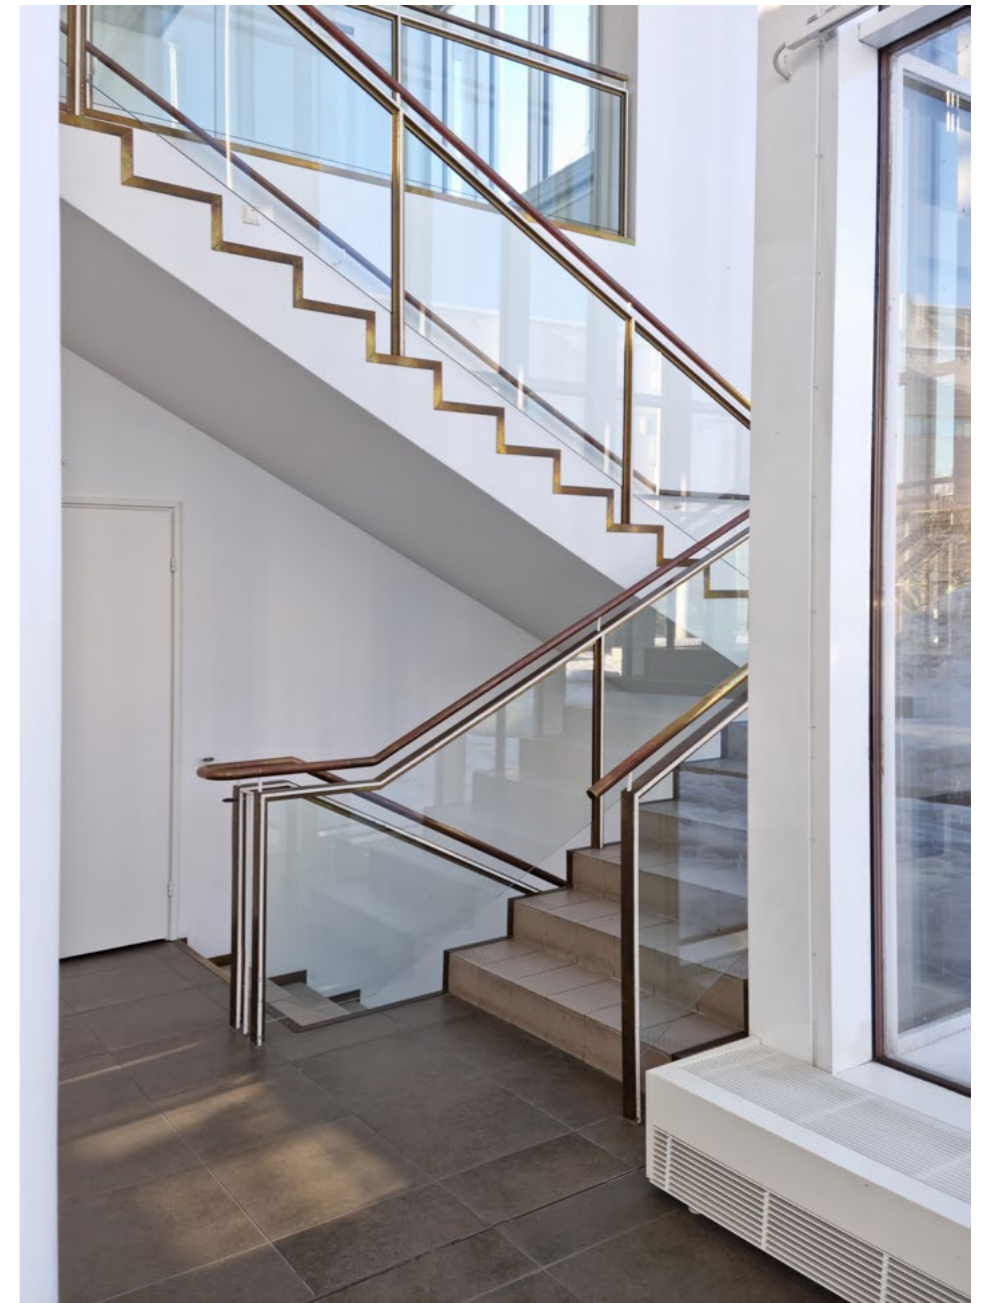
Julkisivulinjasta ulos työntyvän, kahden lasiseinän rajaaman avoportaiden viimeistely on huoliteltu ja materiaaliltaan poikkeava, valkoisen yleisvärityksen vastakohtana ovat patinoituneet messinkipinnat – käsijohteissa ja porrasaskelmien profiilia piirtävänä messinkireunana. Porrasaskelmien päällysteenä on keskiharmaa keraaminen laatta.

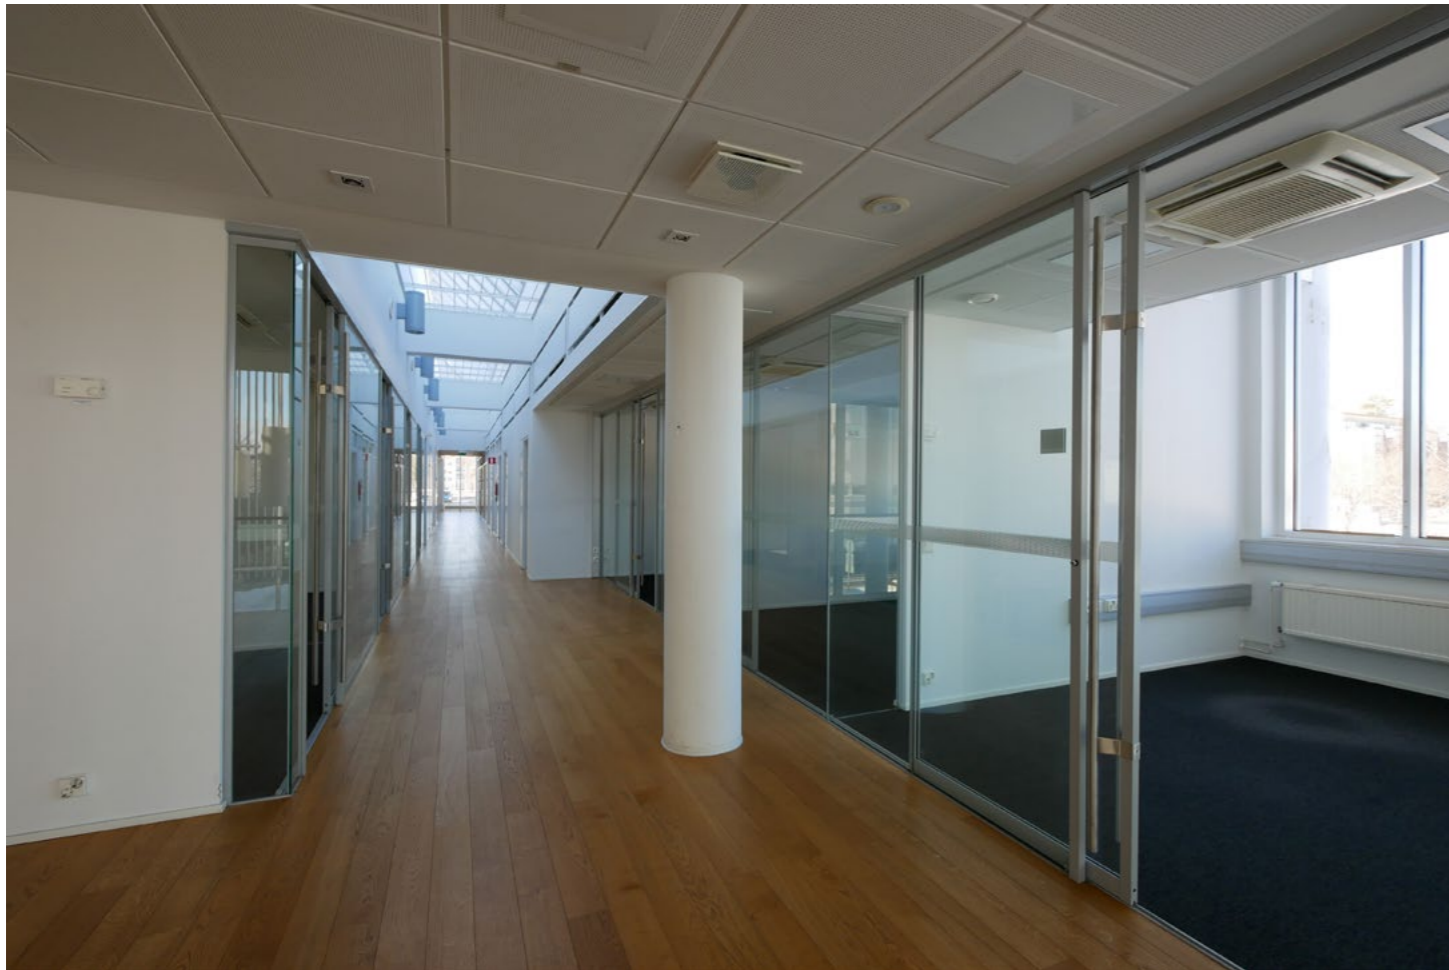
Toimistokerroksen käytävän päässä on alun perin ollut salin suuntaan avautuva väljä halli. Toimistotiloja on myöhemmin rakennettu lisää käyttämällä täyslasisia jakoseiniä.

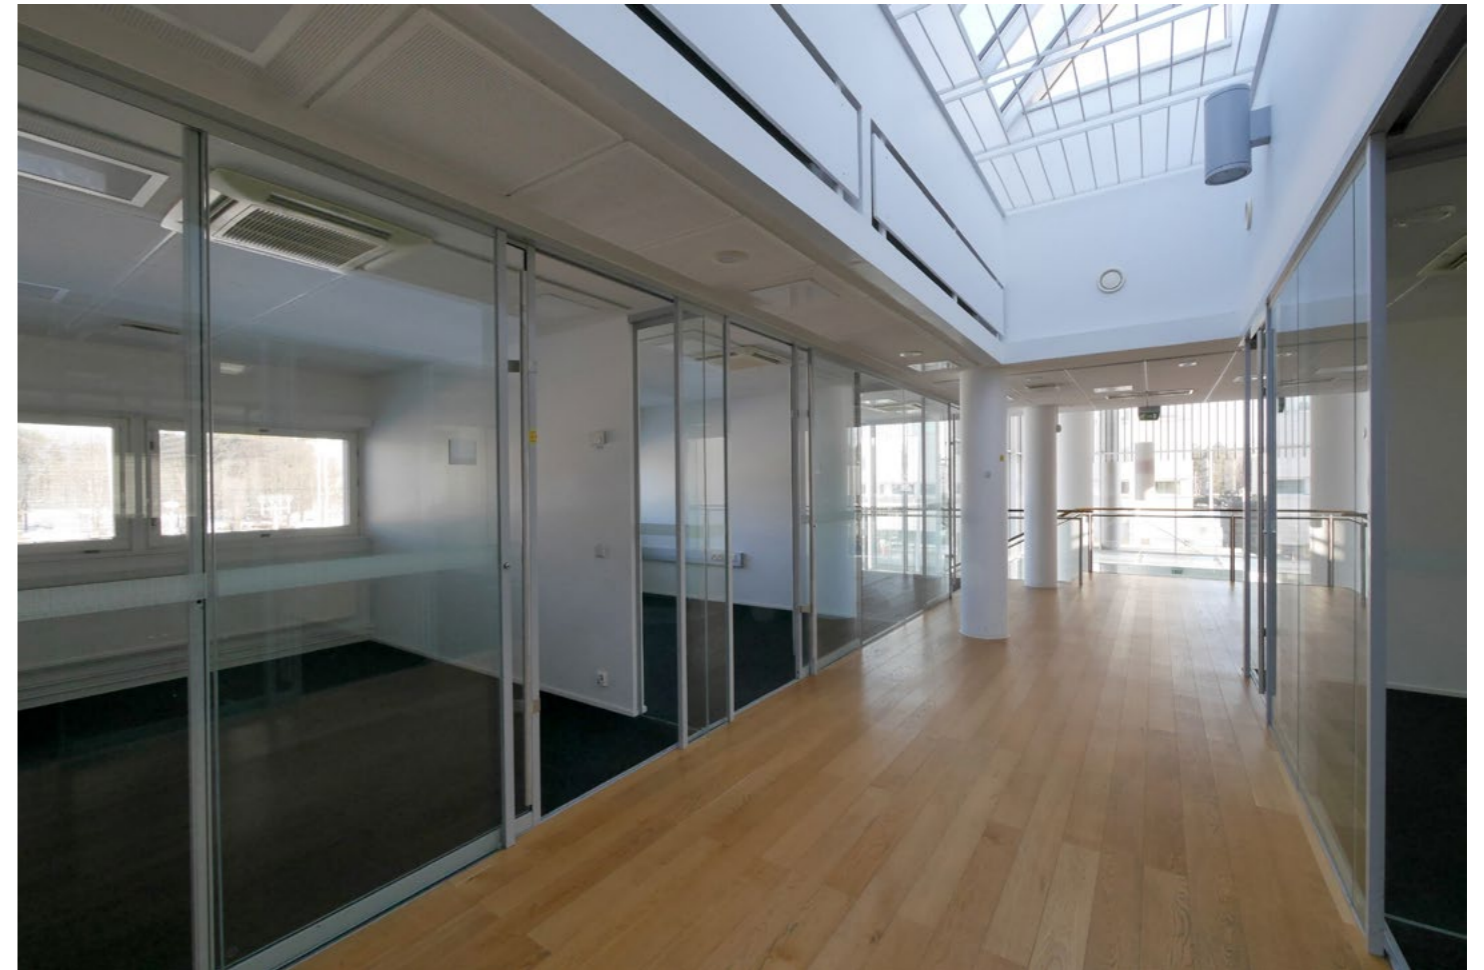
Käytävän lattiapäällysteenä on tammiparketti, toimistotiloissa on uudehko, tummanharmaa kolattiamatto.

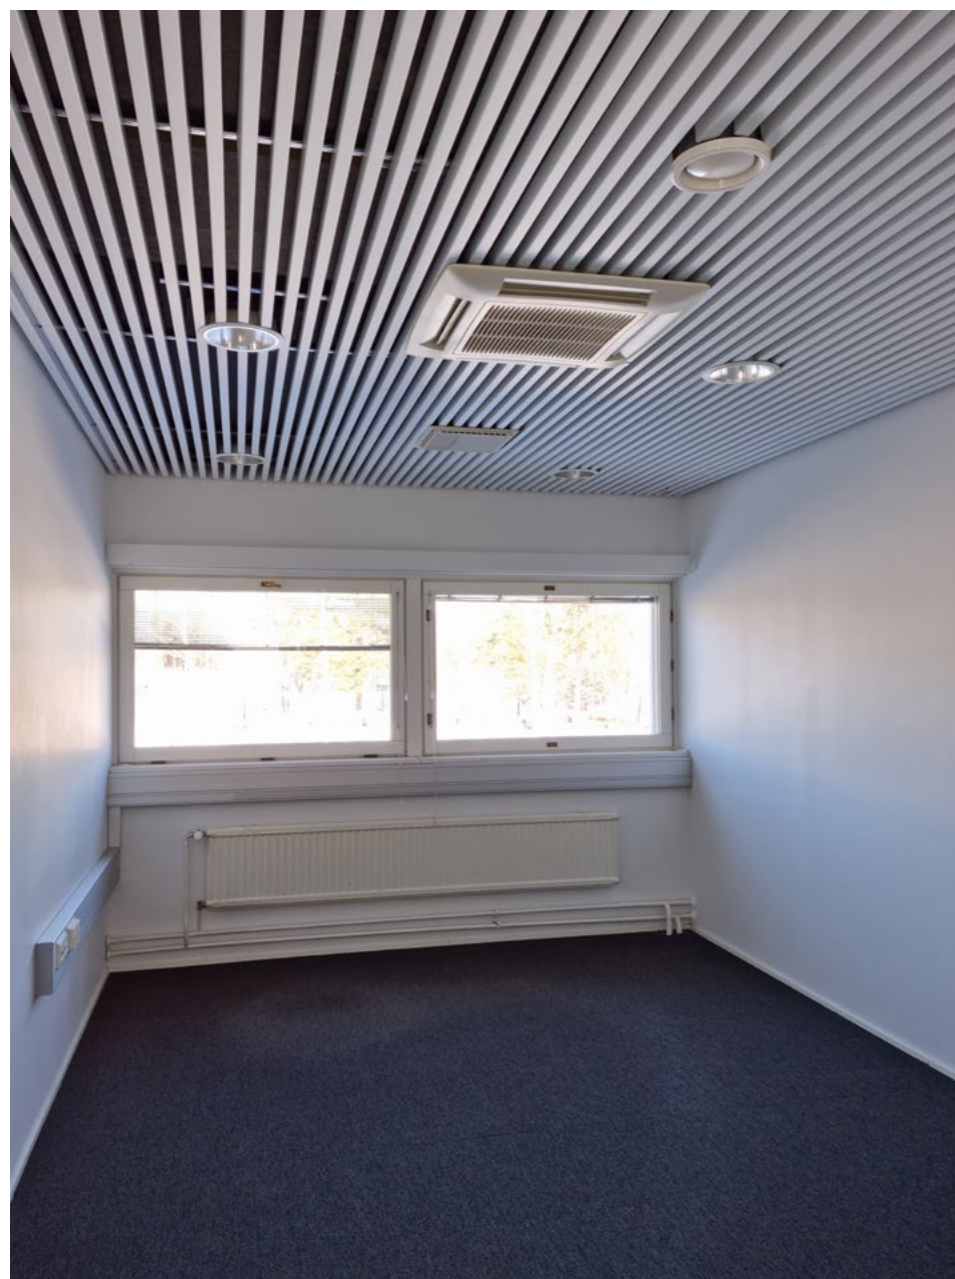
Alakattoja on uusittu ja muutettu tilamuutosten yhteydessä, muutamissa toimistotiloissa on vielä säilynyt Lautexin mallista edustava kevytmetallisälealakatto.

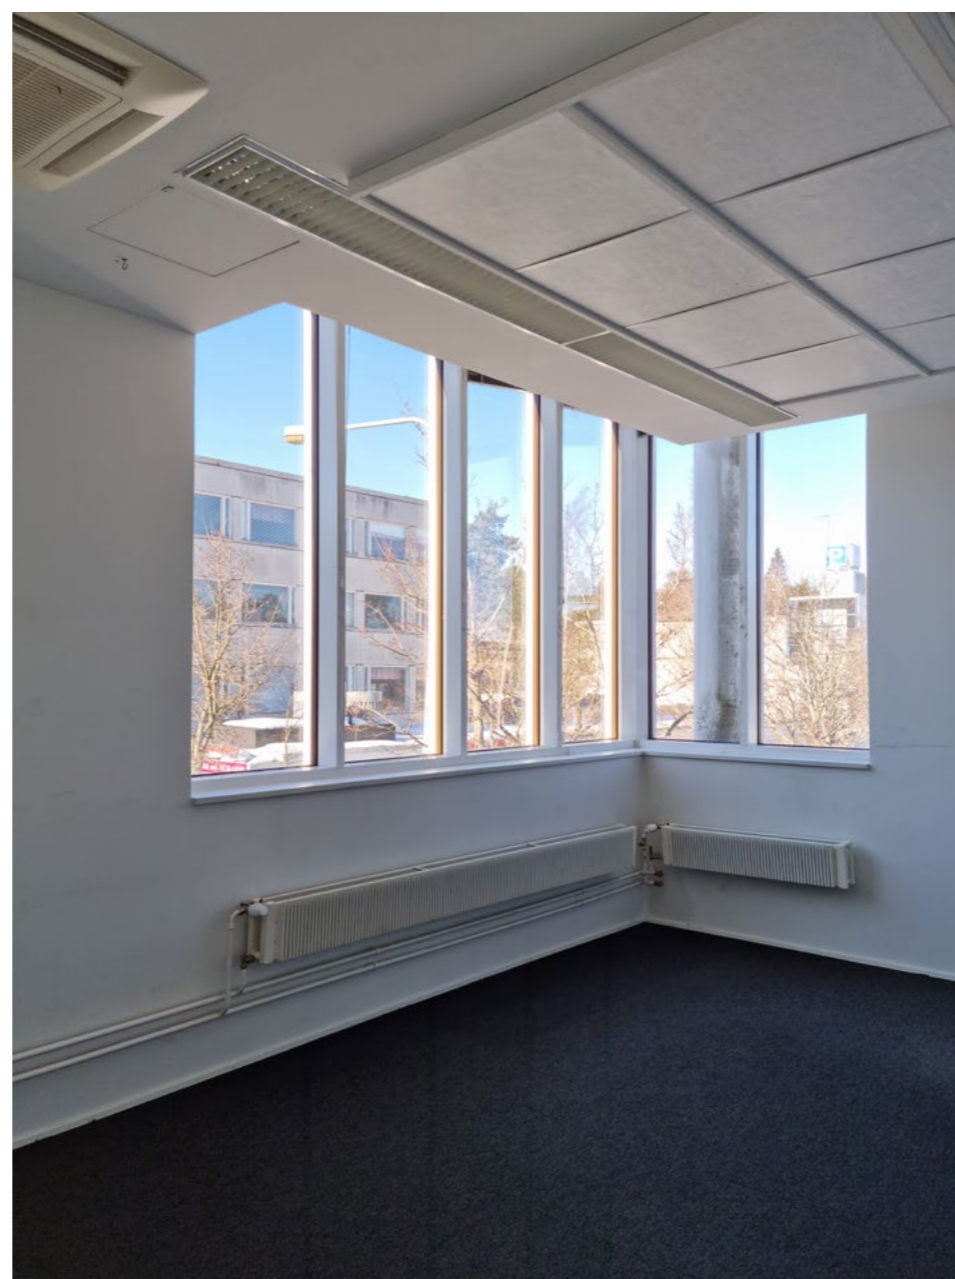
Luoteiskulman toimistohuoneessa on korkea kulmaikkuna, joka muodostaa kontrastin muiden työhuoneiden matalan nauhaikkunan leimaamalle julkisivulle.

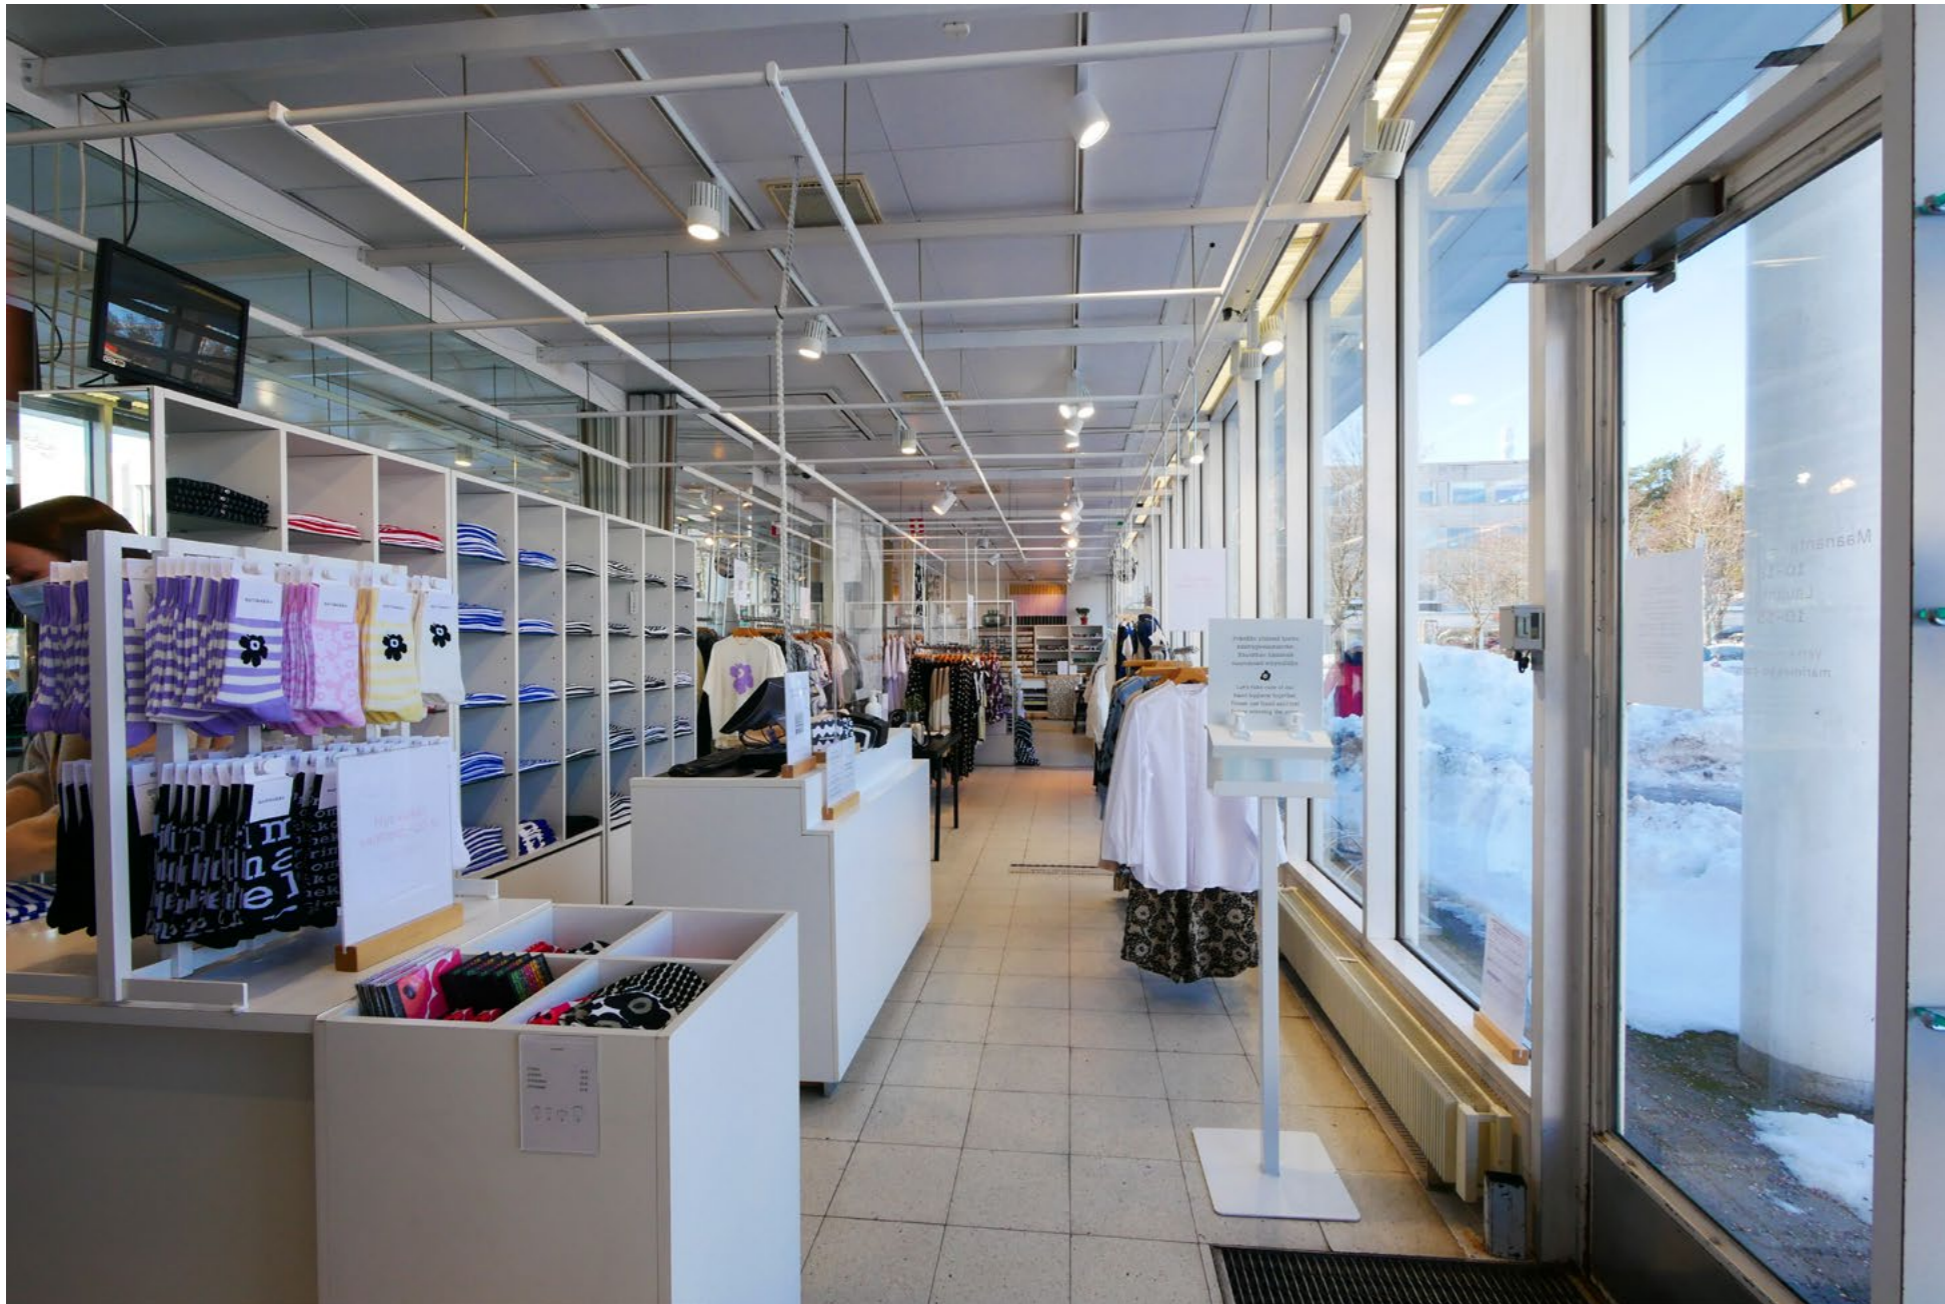
Alkuperäisen suunnitelman mukaan pohjoissivulla oli joustavasti jaettavaa pienliiketilaa ja neljä ulko-ovea. Marimekon myymälä on yhtenäinen, pitkä ja kapea liiketila, johon johtaa yksi ulko-ovi.
