HAUKILAHTI- MELLSTENIN UIMARANTA

**UIMAVESIPROFIILI
HAUKILAHTI-MELLSTENIN UIMARANTA, ESPOO**

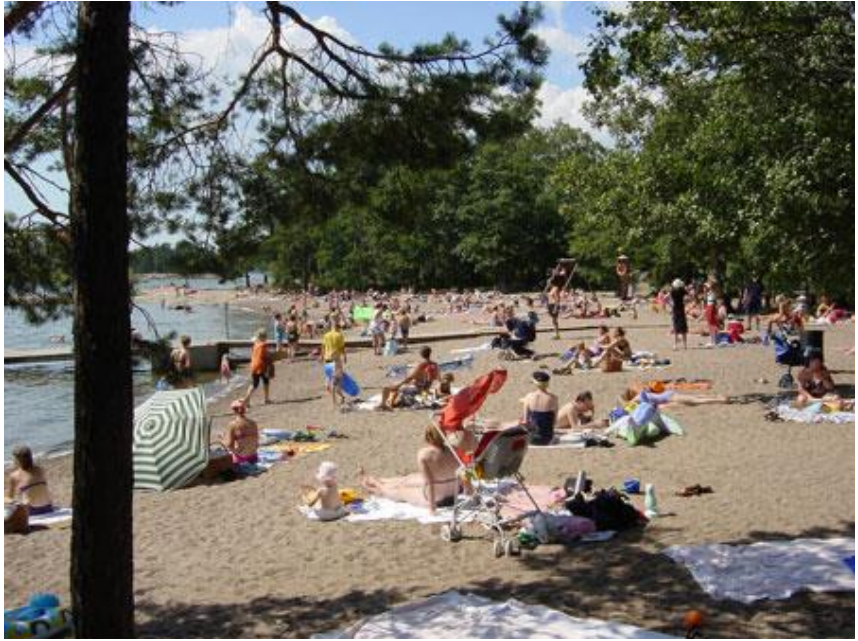
<p>3.1 Vesityyppi</p>	<p>Meri</p>
<p>3.2 Rantatyyppi</p>	<p>Hiekkapohjainen. Varsinainen uimaranta-alue on melko pieni.</p>
<p>3.3 Rantavyöhykkeen ja lähiympäristön kuvaus</p>	<p>Hiekkaranta rajoittuu lahden poukamaan. Rannan pituus on n. 100m ja ranta-alueen koko on n. 2200 m².</p> <div style="text-align: center;">

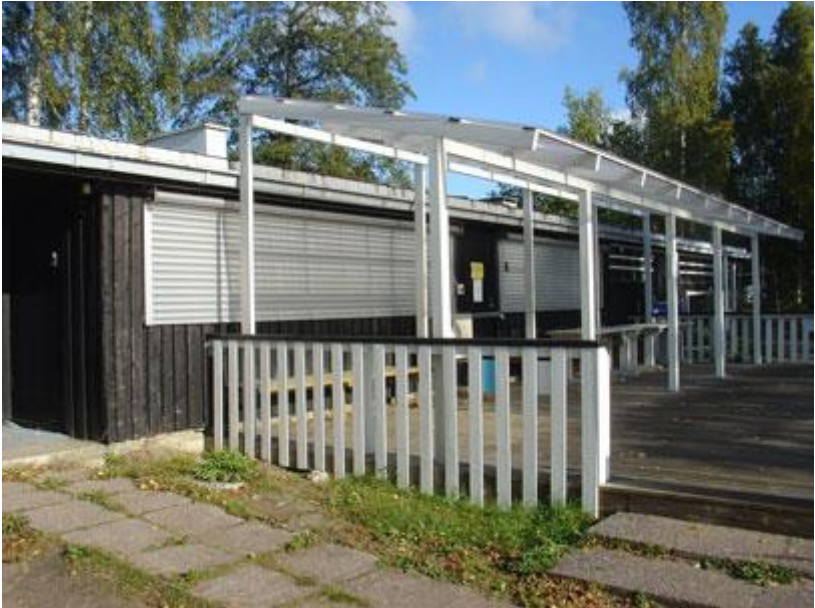
<p>Valvomo, pukuhuoneet wc:t sijaitsevat kesäravintolan yhteydessä</p>
