Tapiolan Keskustorni

Rakennushistorian selvitys 2022

Tapiolan keskustorni
Rakennushistorian selvitys

Tekijä Kati Salonen ja Mona Schalin Arkkitehdit Oy
Mona Schalin, arkkitehti SAFA, vastuuhenkilö; raportin
toimitus, tekstit, taitto
Marica Schalin, arkkitehti SAFA; arkistotyöt

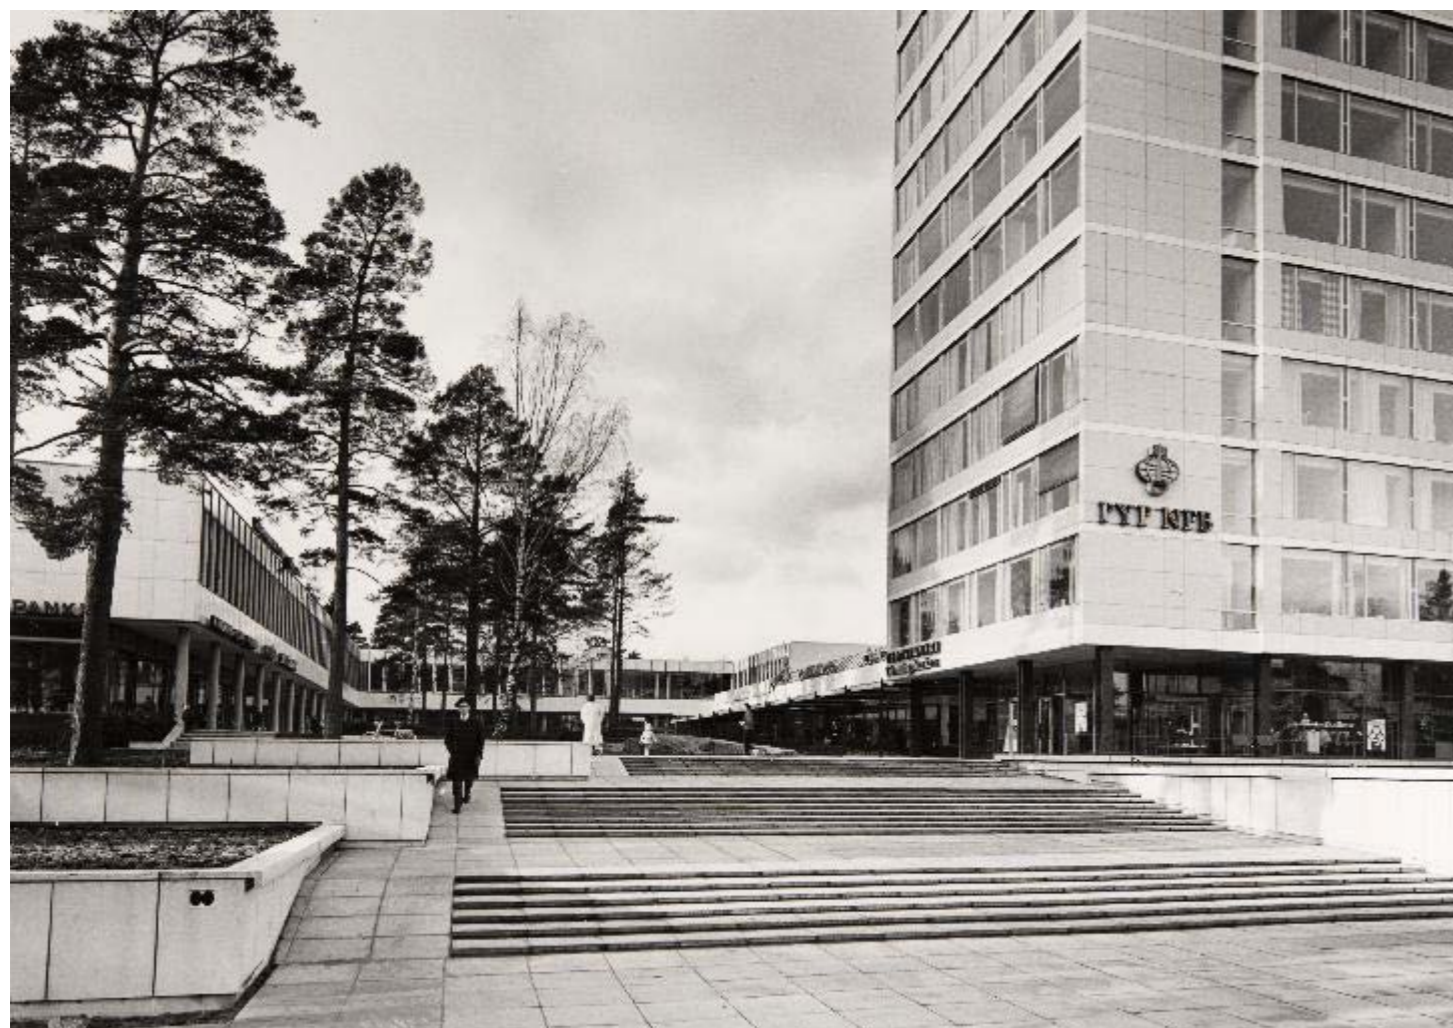
Tapiontori ja Keskustorni. Tapiolan uuden keskustan ensimmäinen kokonaisuus. Eero Troberg 1961, Asuntosäätiö, Espoon kaupunginmuseo.

Tapiontori avautui itään, joka oli autolla saapuvien asiakkaiden päätulosuunta. Terrassien edessä oli alemmalla tasolla sijaitseva pysäköintialue, jonka yli avautuivat näkymät Tapionraitille ja Leimuniityn viimeistelyyn maisemaan.

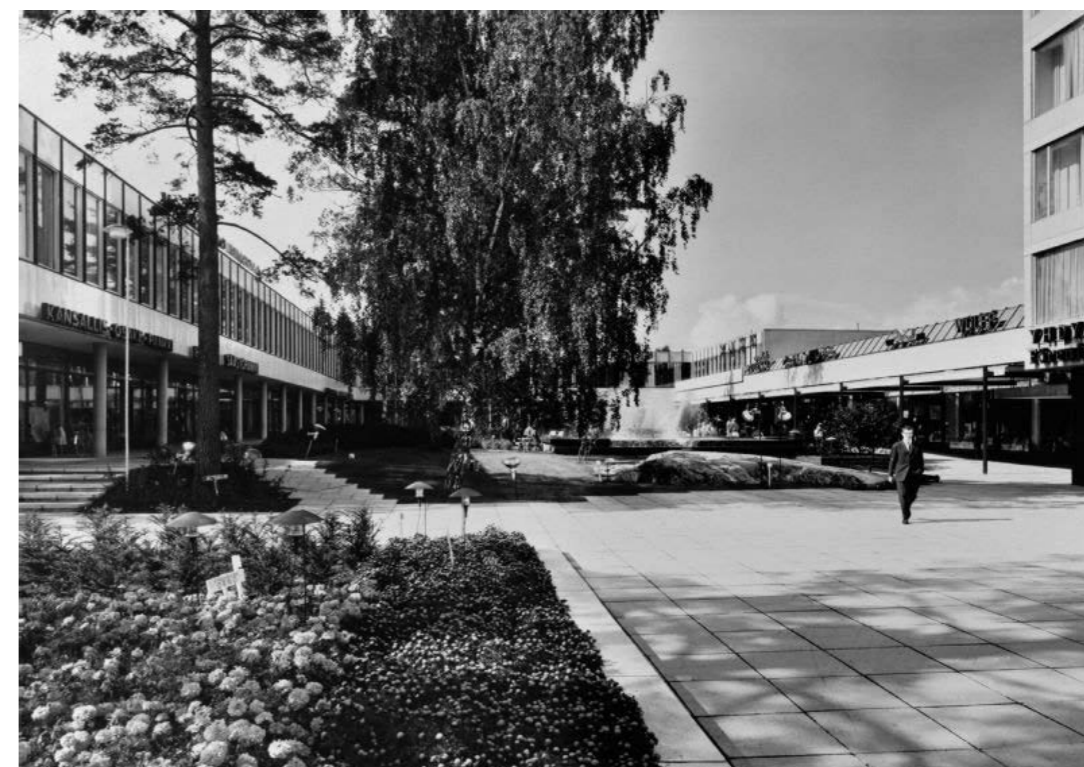
Tapiontorin myymäläkeskuksen sisäpiha noin 1965, tuntematon kuvaaja. Asuntosäätiö, Espoon kaupunginmuseo.

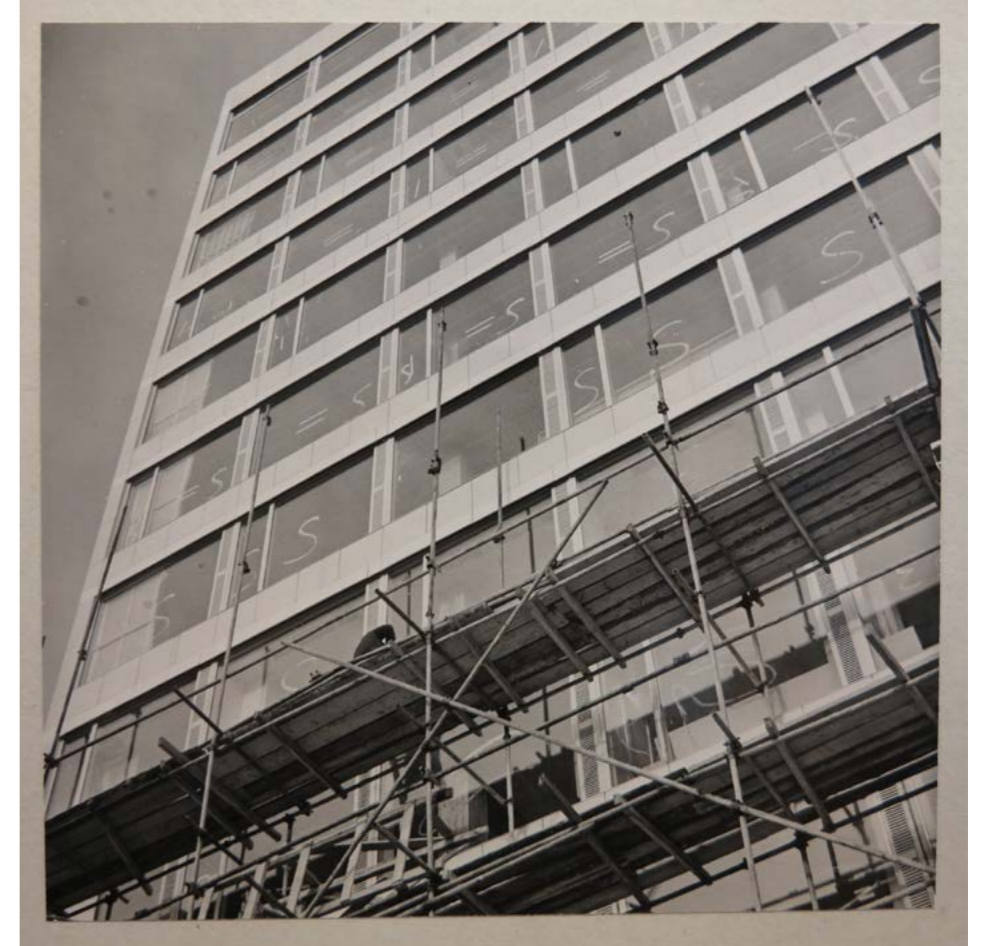
Keskustorni rakenteilla. Kuva Aarne Ervi, Arkkitehtuurimuseo

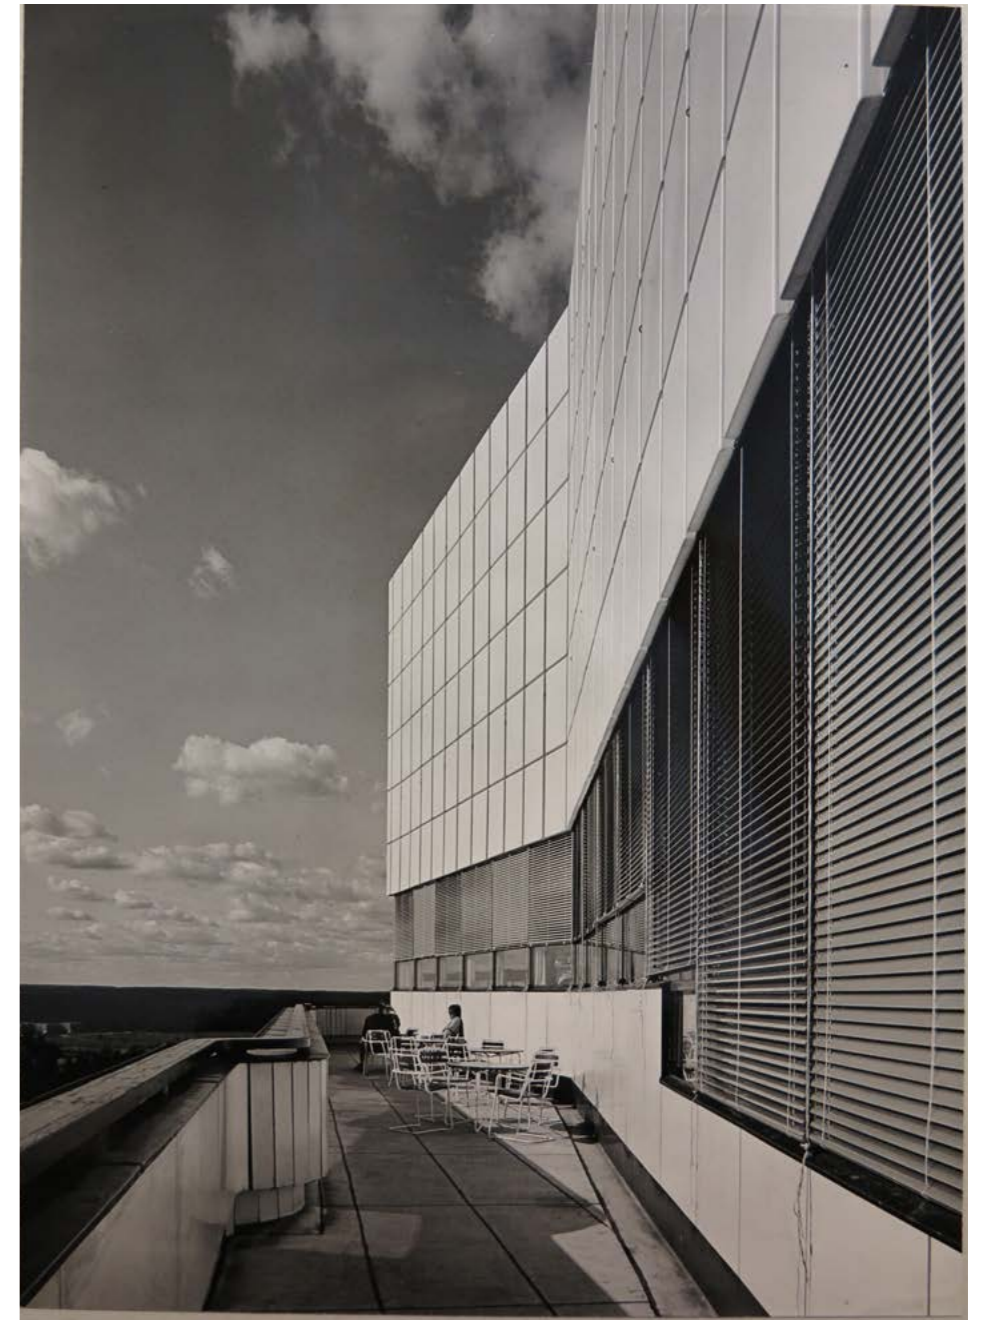
Kattoterassi. Kuva Eero Troberg, Arkkitehtuurimuseo

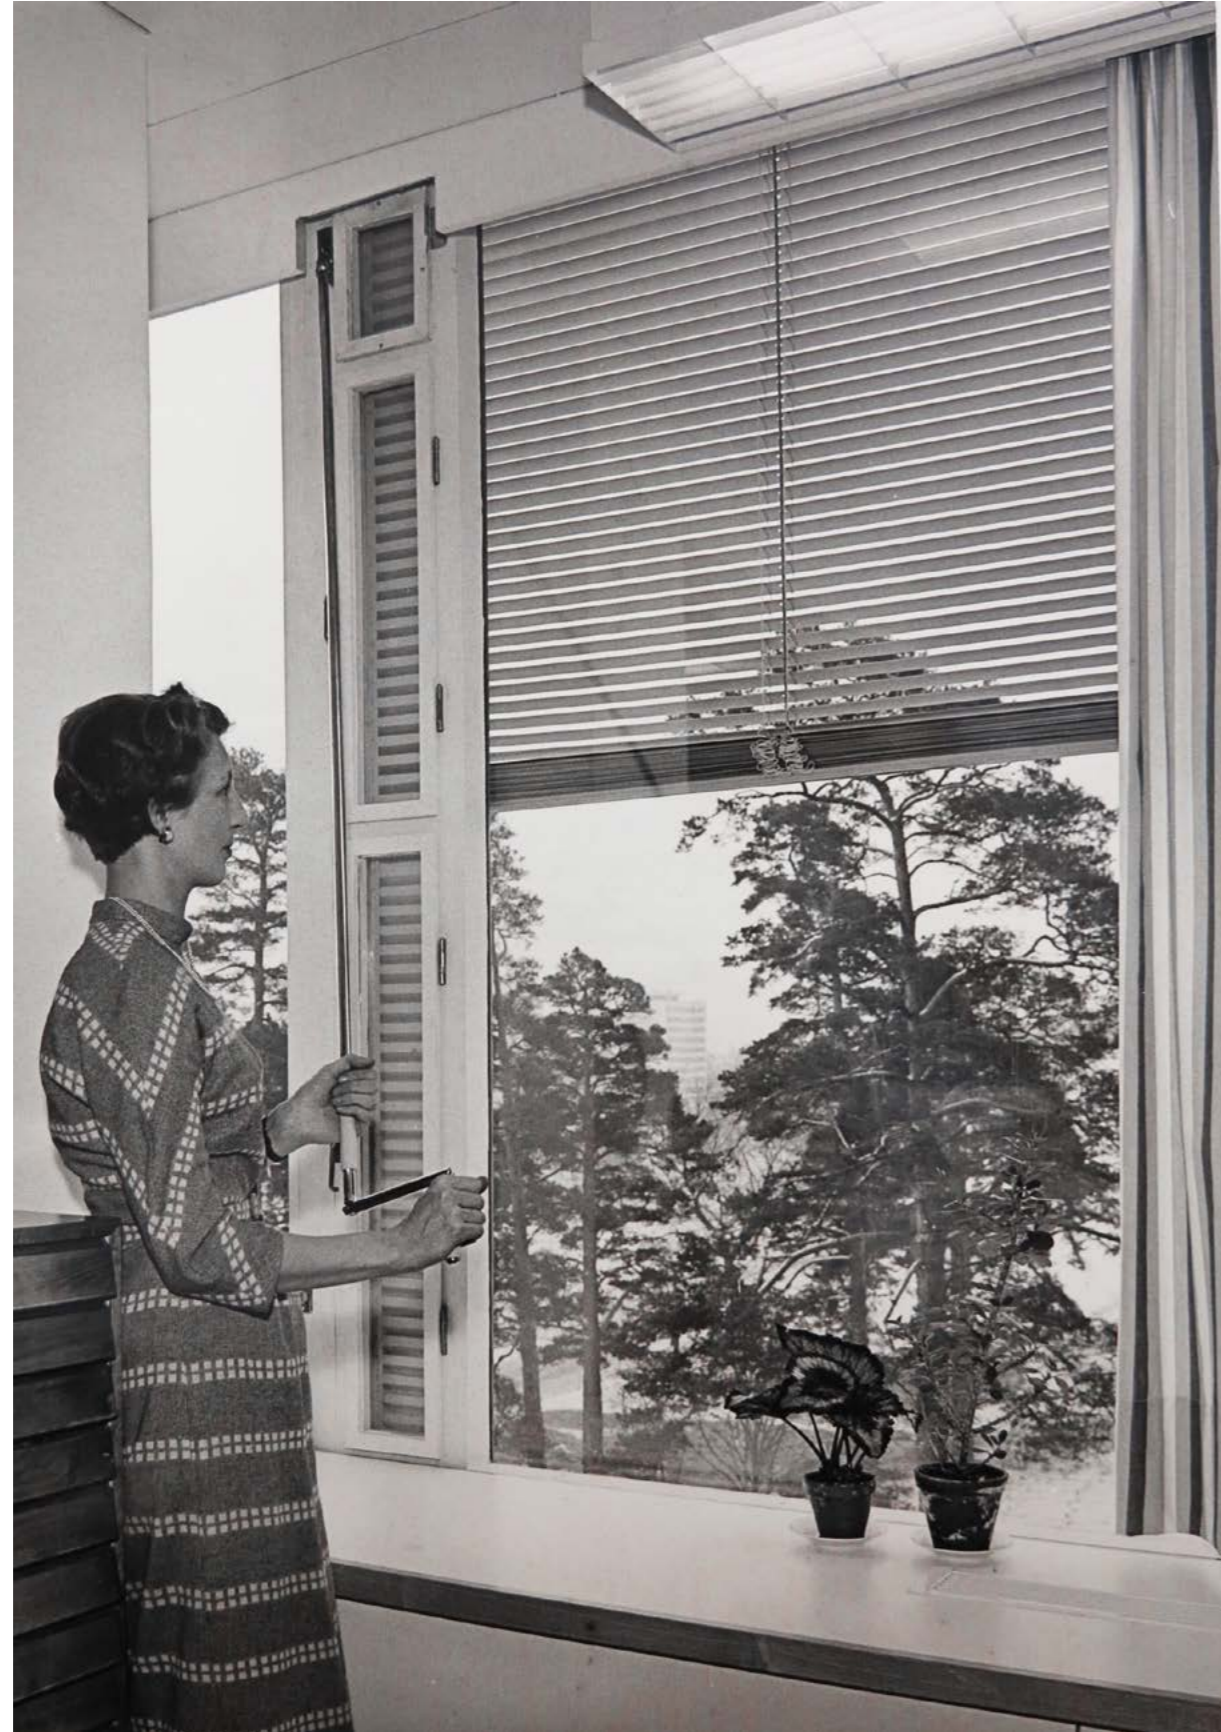
Toimistokerroksen ikkuna ja ulkopuolisen sälekaihtimen säätövipu, kuva 1961
Eero Troberg, Arkkitehtuurimuseo

Toimisto- ja ravintolakerrosten ikkunoiden ulkopuolelle on peltikasetin alareunan taakse kiinnitetty ulkoinen sälekaihdin.

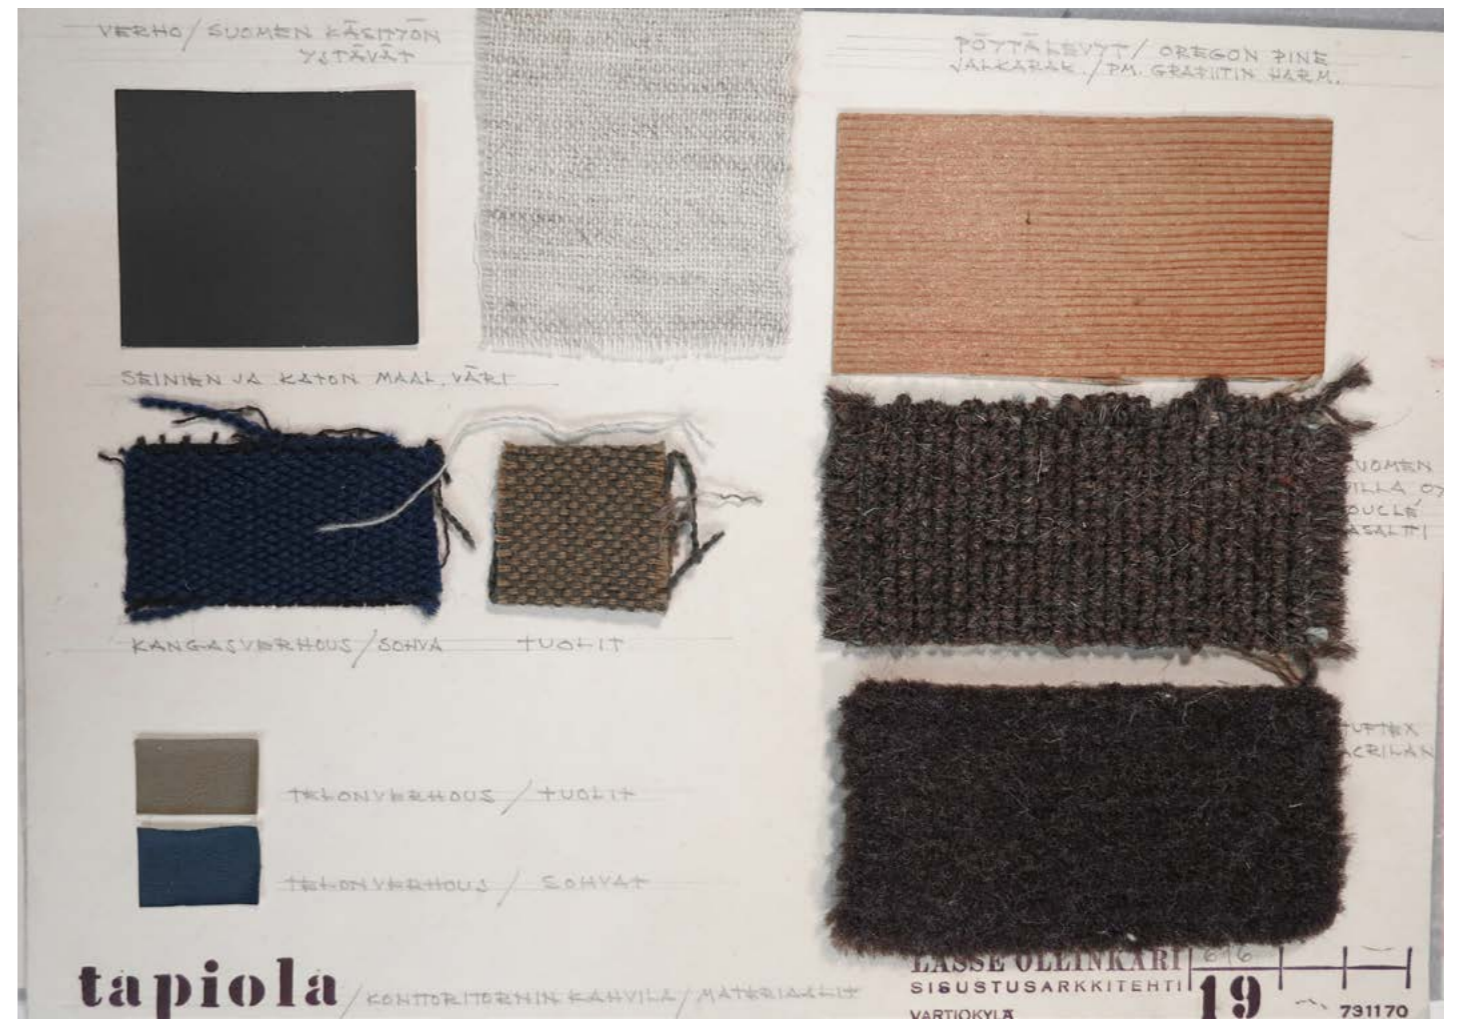
Sisustusarkkitehti Lasse Ollinkarin suunnitteleman kahvilan sisustuksen väri- ja materiaali-suunnitelma. Aarne Ervin kokoelma, Arkkitehtuurimuseo

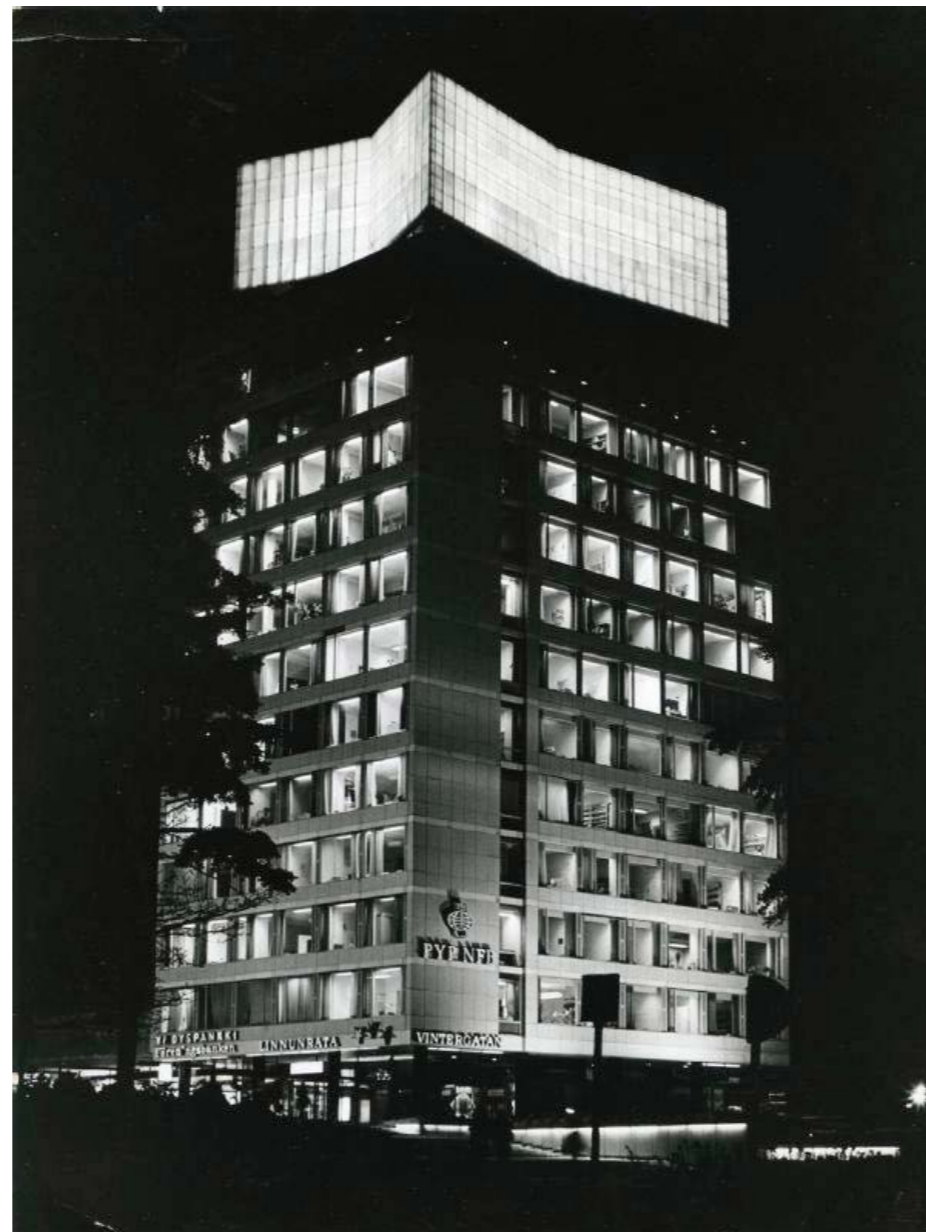
Keskustorni iltavalaistuksessa n. 1969. Kuva Atte Matilainen, Asuntosäätiö, Espoon kaupunginmuseo.

Keskustorni on alun perin suunniteltu Tapiolan keskuksen maamerkiksi, jonka tulee näkyä eri suunnilta keskusta lähestyttäessä, etäältä ja läheltä. Tornin yläosan sisältä valaistu, taitteinen muovilevyverhous on tarkoitettu ”majakaksi”.

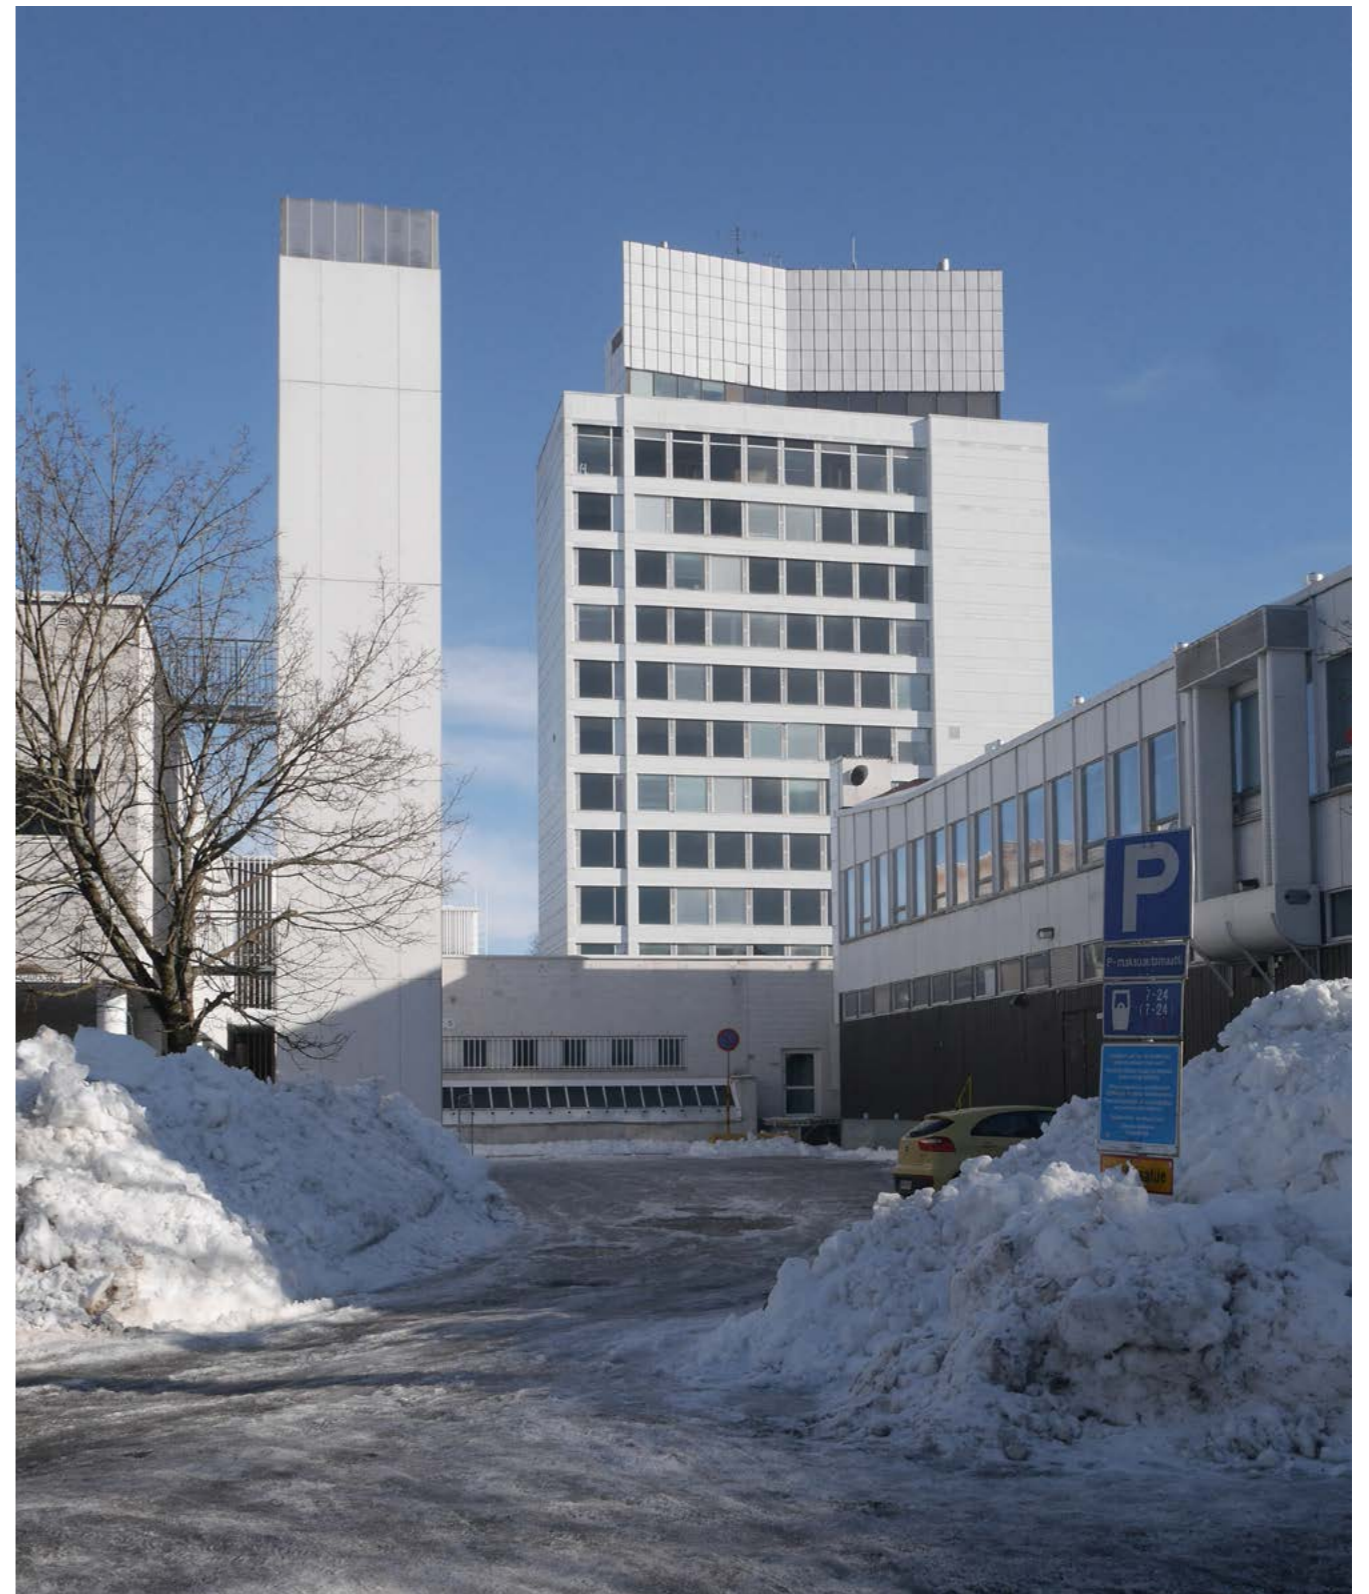
Tapiontorin myymäläkeskuksen pohjoinen huoltopiha-alue, taustalla Keskustorni.

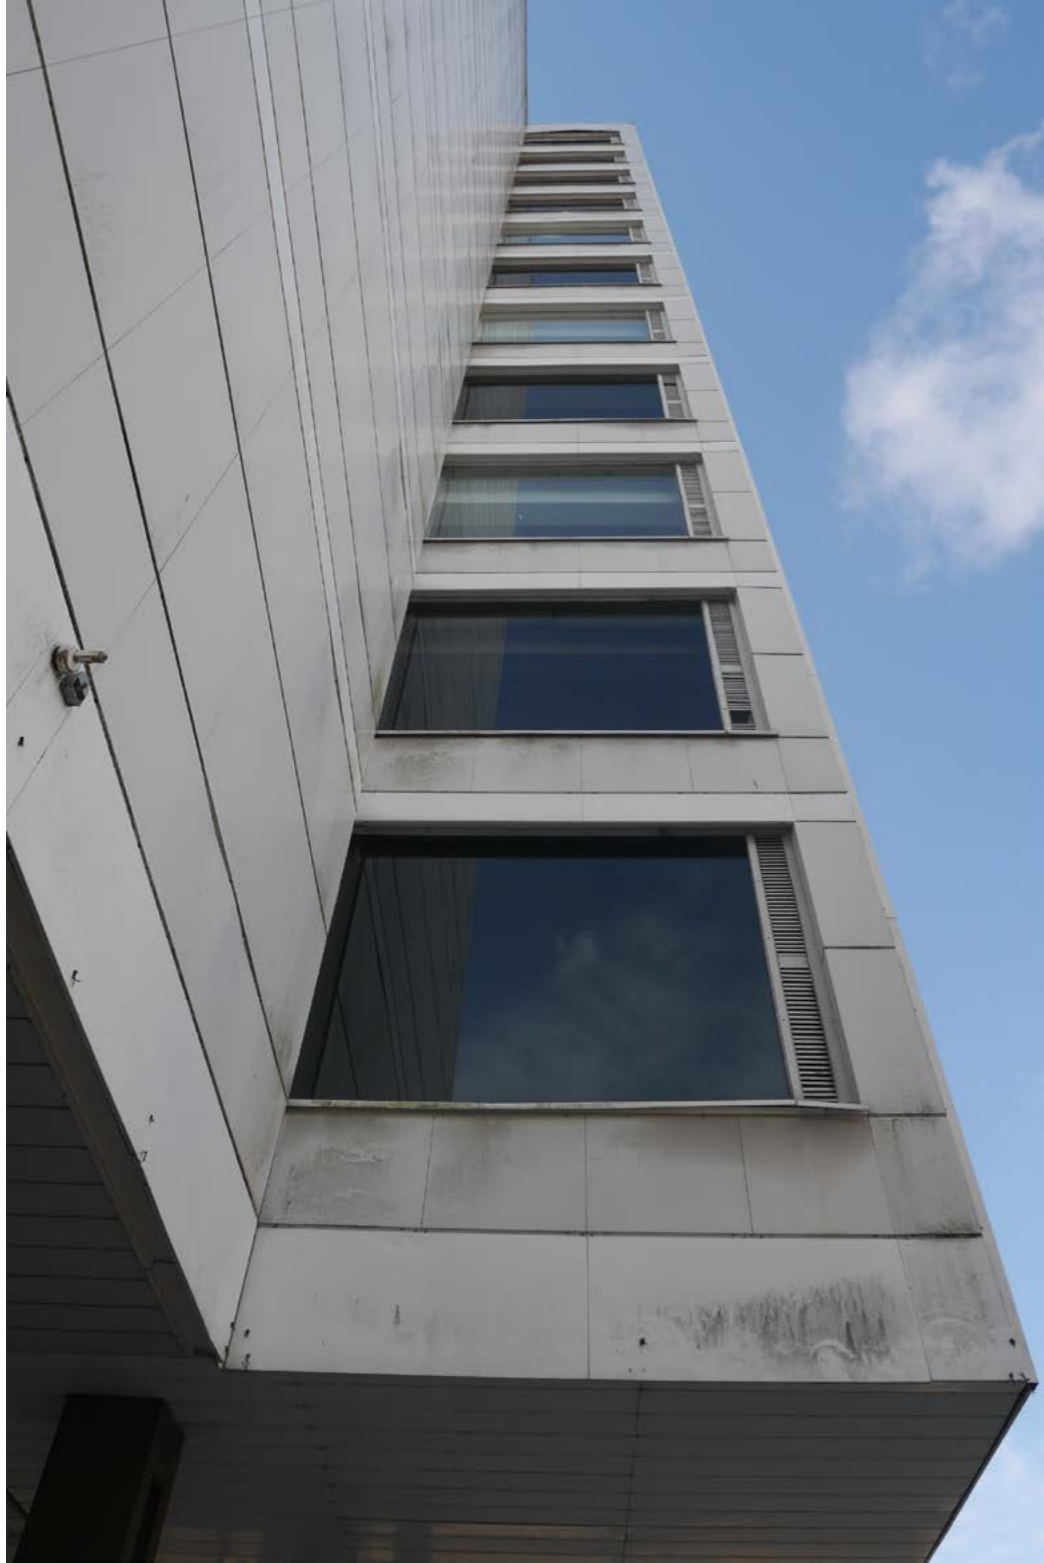
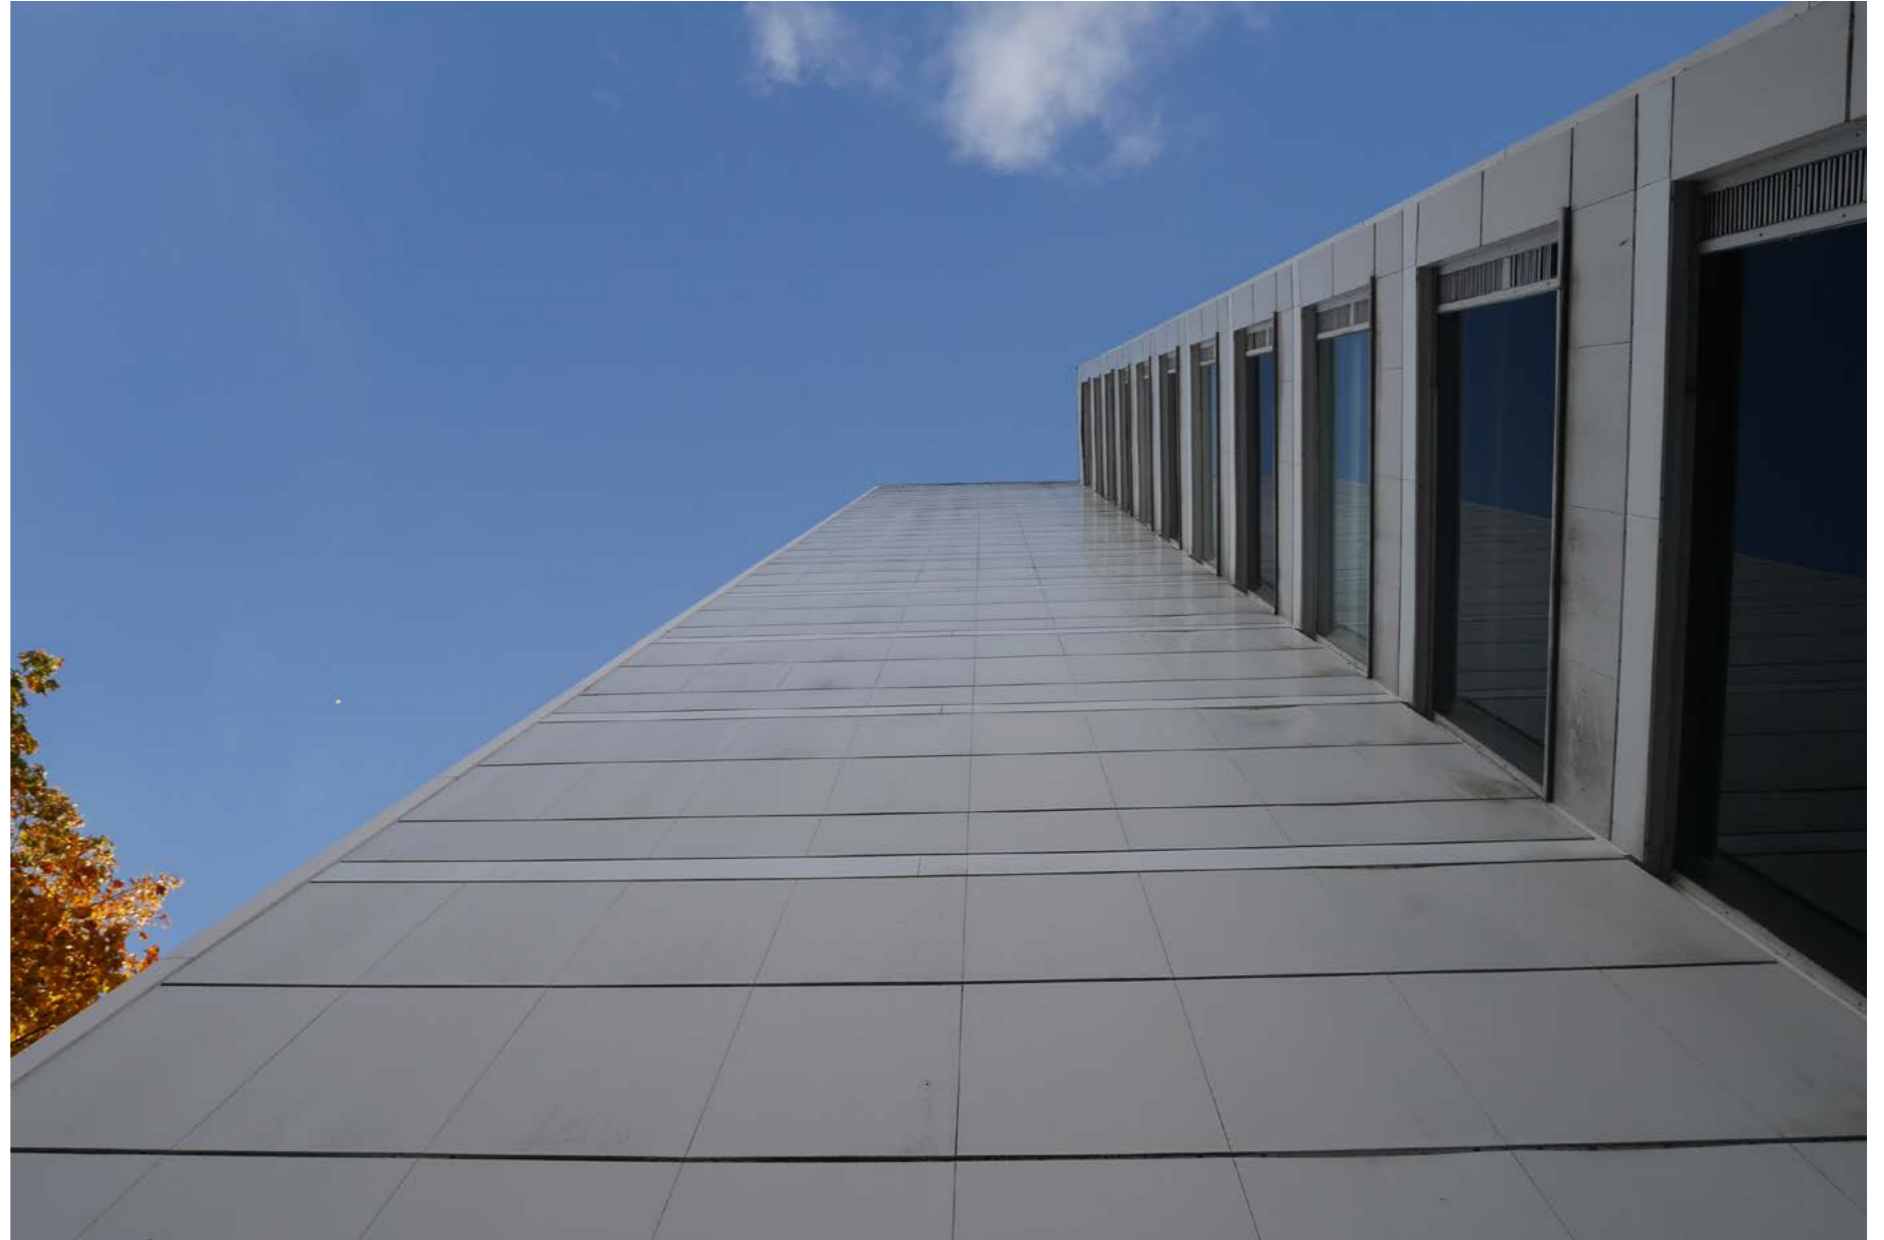
Alkuperäiset, valkoiseksi maalatut julkisivukasetit on vaihdettu uusiin vuosina 1987-1991. Ikkunoiden eteen laskettavat ulkopuoliset sälekaihtimet olivat Keskustornin valmistumisen jälkeen käytössä parikymmentä vuotta. Ne osoittautuivat kuitenkin erityisesti tuulisella säällä niin hankaliksi käyttää, että Tapiolan Lämpö Oy:n oli useaan otteeseen kiellettävä niiden käyttö. Lopulta ne vaihdettiin sisäpuolisiin sälekaihtimiin.

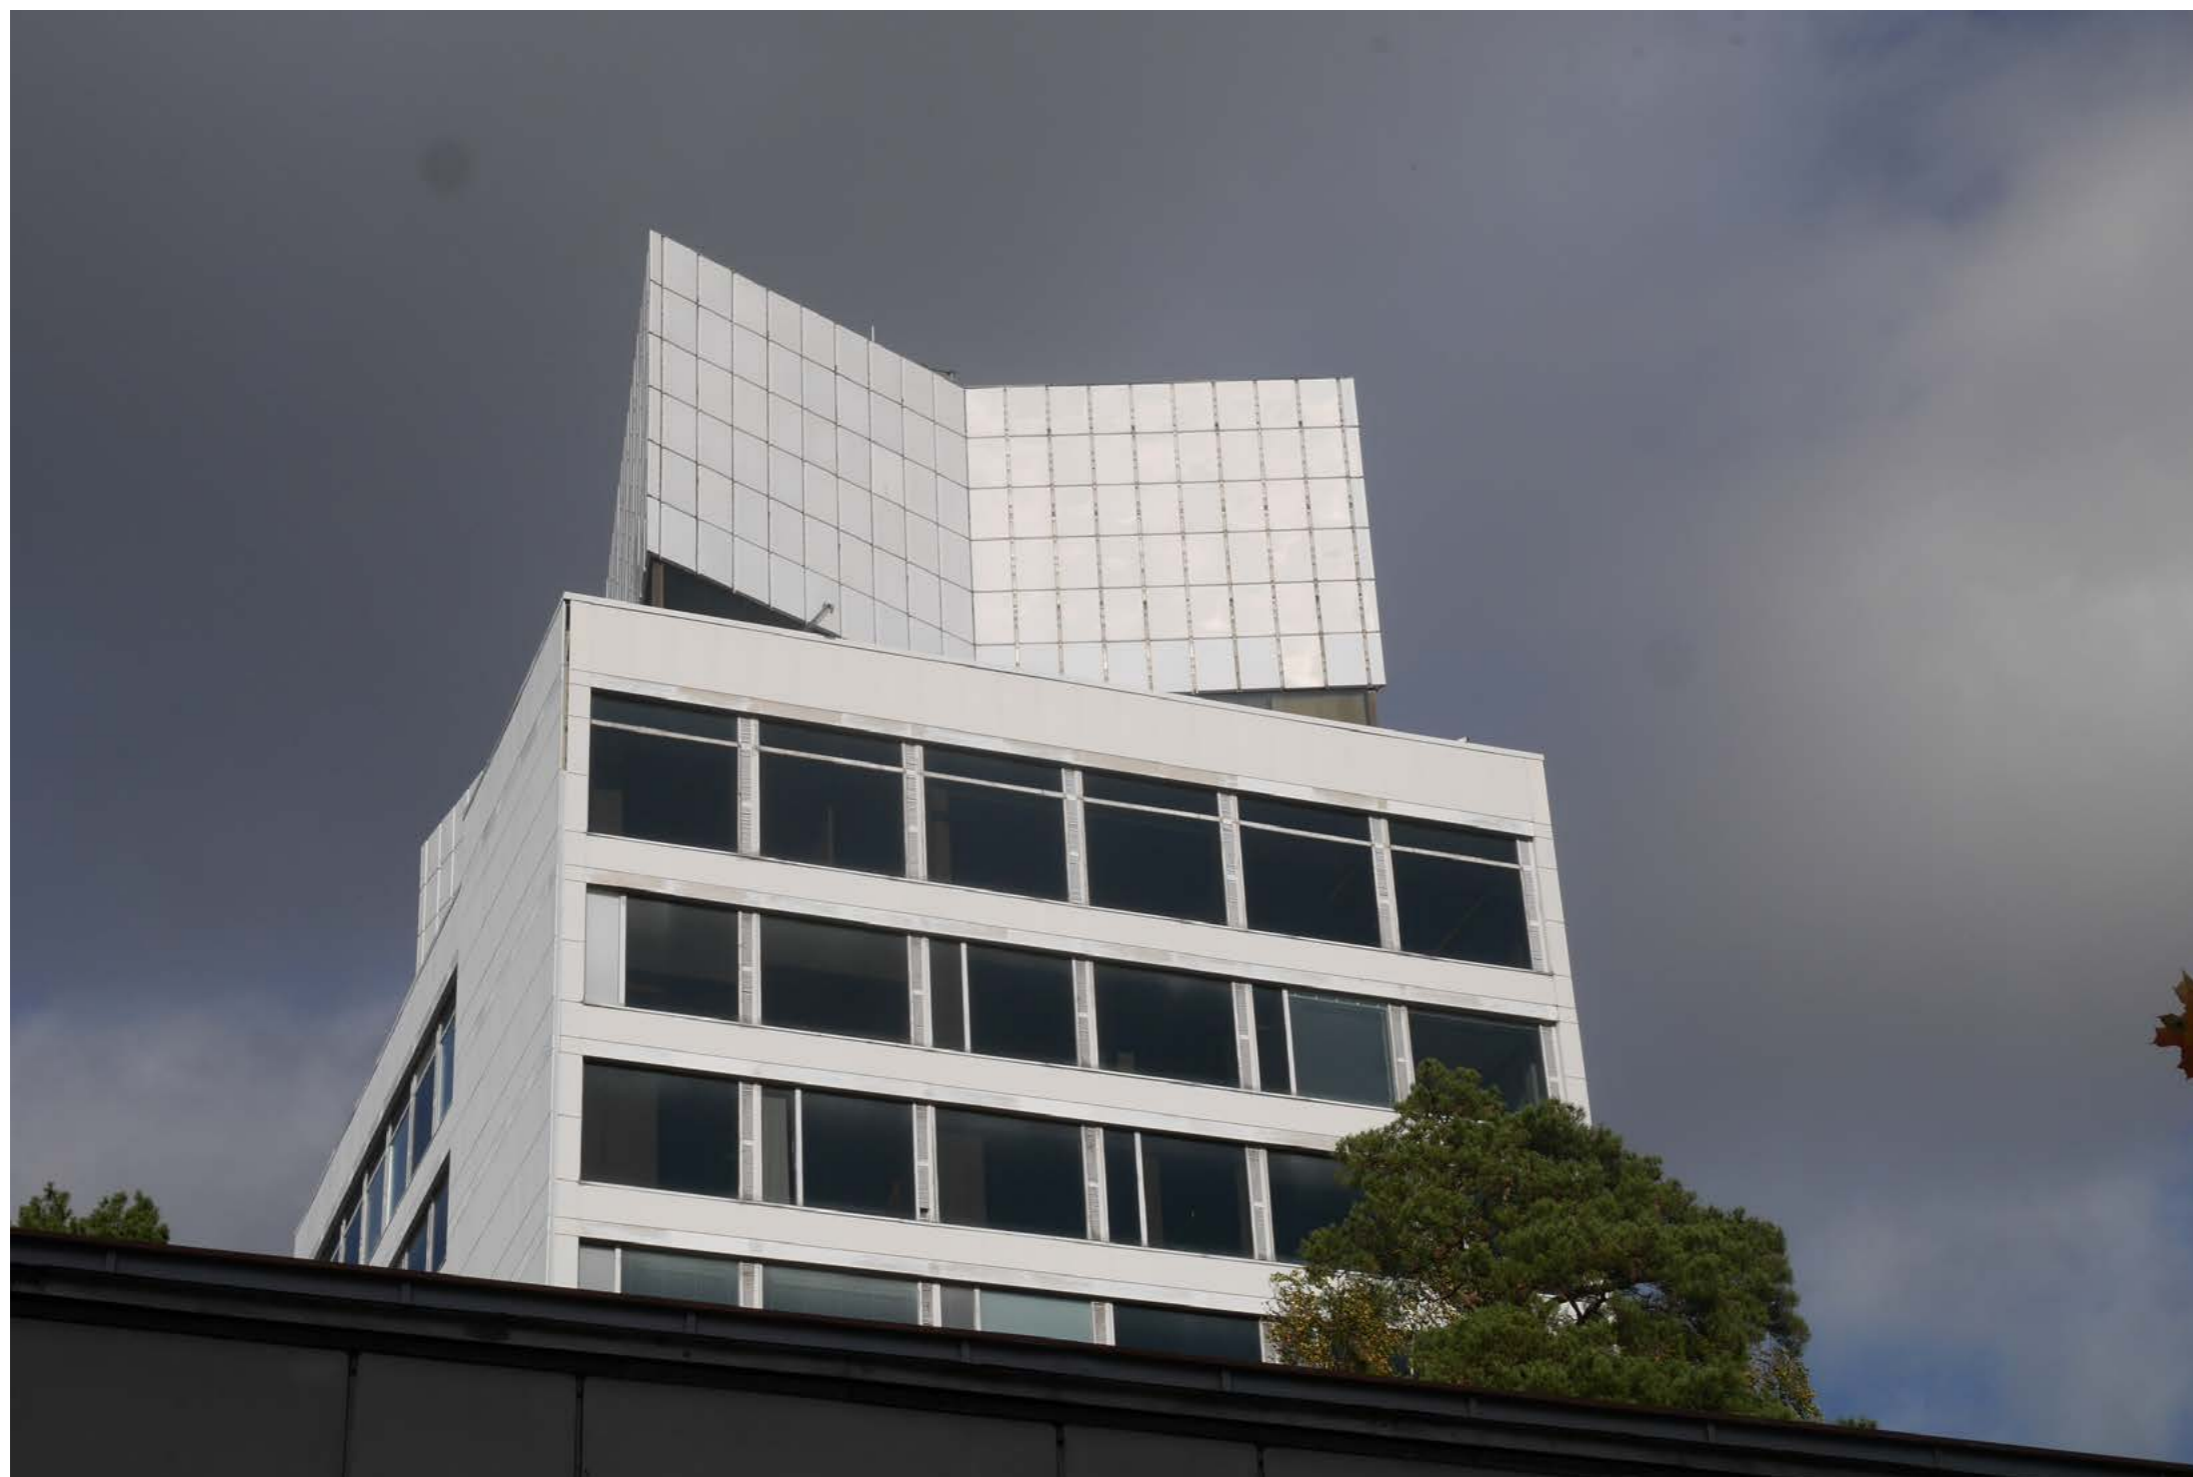
Tornin huippu kohoaa edelleen maamerkkinä Tapiolan keskustan vanhempien liikerakennusten yläpuolelle.

Sisään vedetyn pohjakerroksen päällä kohoava yksitoistakerroksinen toimisto-osa ja sen päältä kohoava veistoksellinen huippu toteuttavat modernilla tavalla amerikkalaisen arkkitehti Louis Sullivanin esittämää periaatetta tornirakennuksen kolmi- jaosta.¹

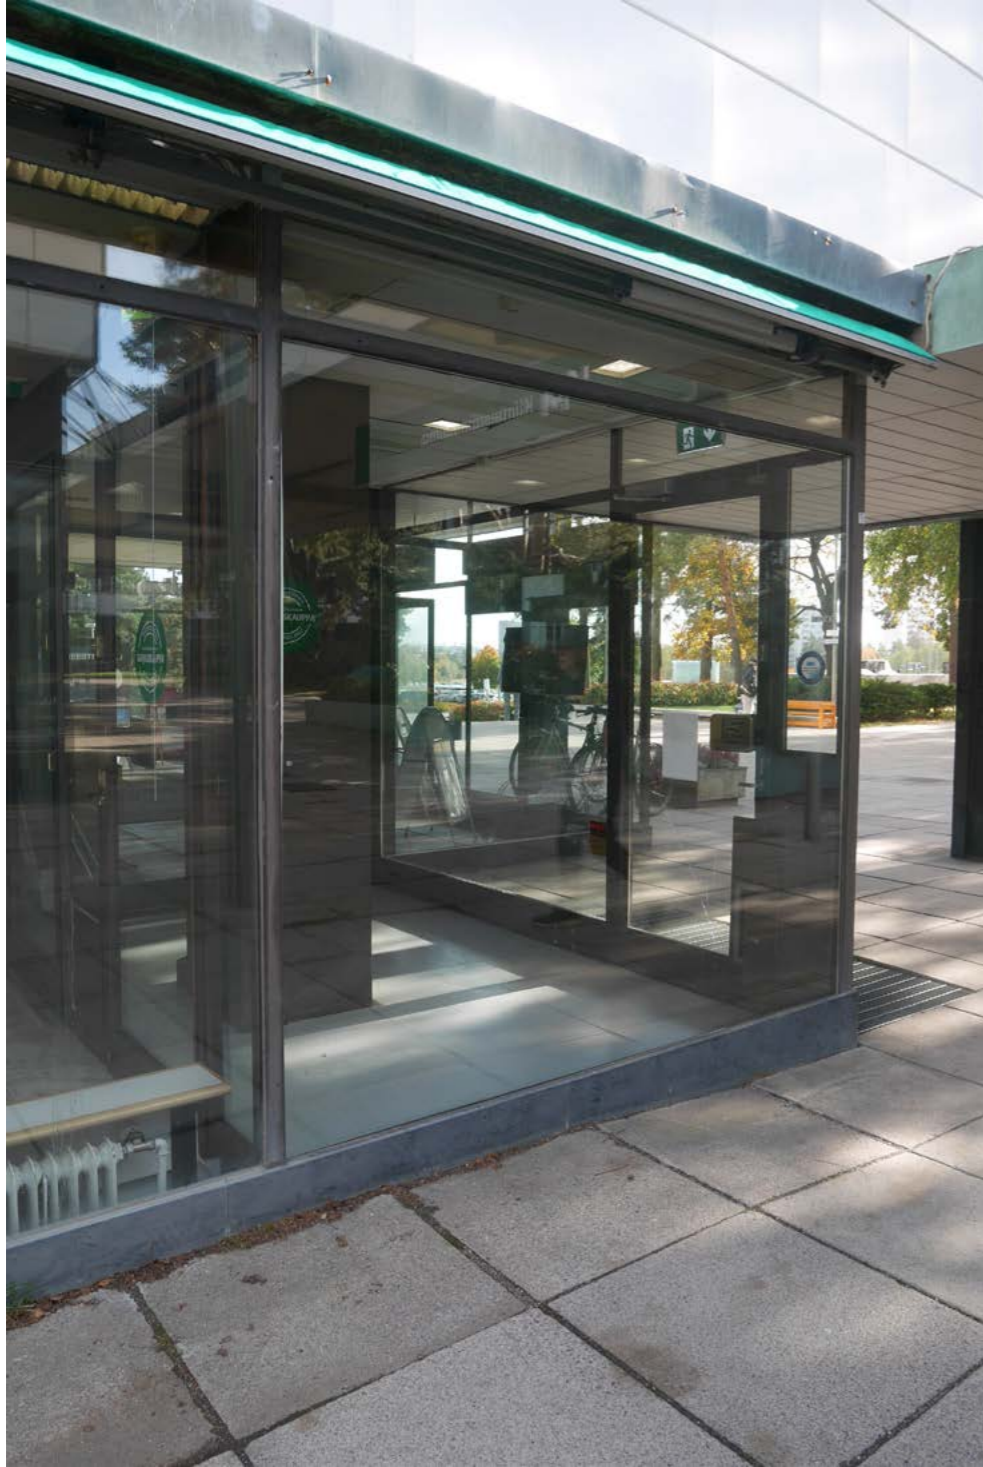
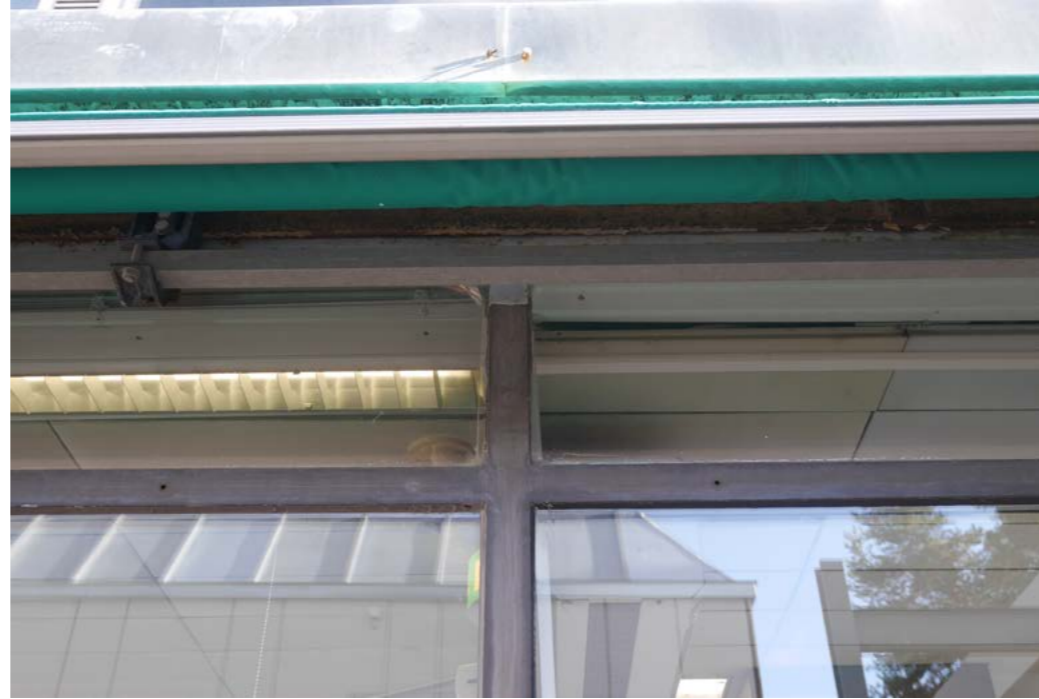
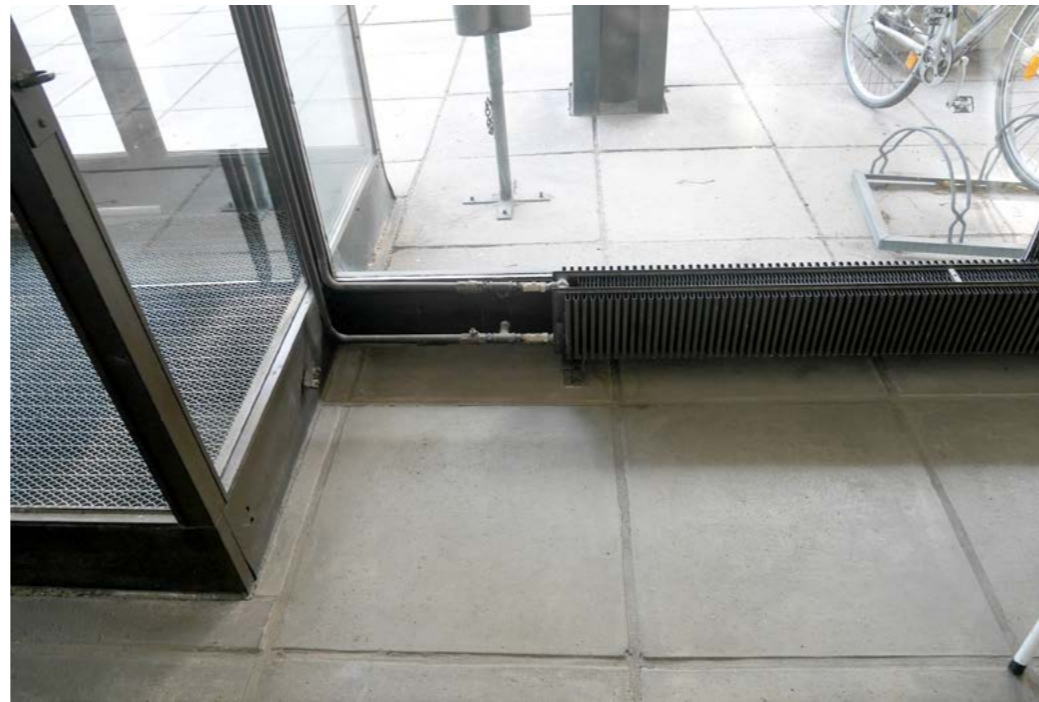
Sisääntuloaulassa sisä- ja ulkotilan välissä on vain ohut lasilevy, jota korostaa lattian ja sisäkaton (alakaton) päällysteiden jatkuminen ulkoseinän molemmin puolin.

Sisääntuloaulassa sisä- ja ulkotilan välissä on vain ohut lasilevy, jota korostaa lattian ja sisäkaton (alakaton) päällysteiden jatkuminen ulkoseinän molemmin puolin.
