Tapiolan Keskustorni

Rakennushistorian selvitys 2022

Tapiolan keskustorni
Rakennushistorian selvitys

Tekijä Kati Salonen ja Mona Schalin Arkkitehdit Oy
Mona Schalin, arkkitehti SAFA, vastuuhenkilö; raportin
toimitus, tekstit, taitto
Marica Schalin, arkkitehti SAFA; arkistotyöt

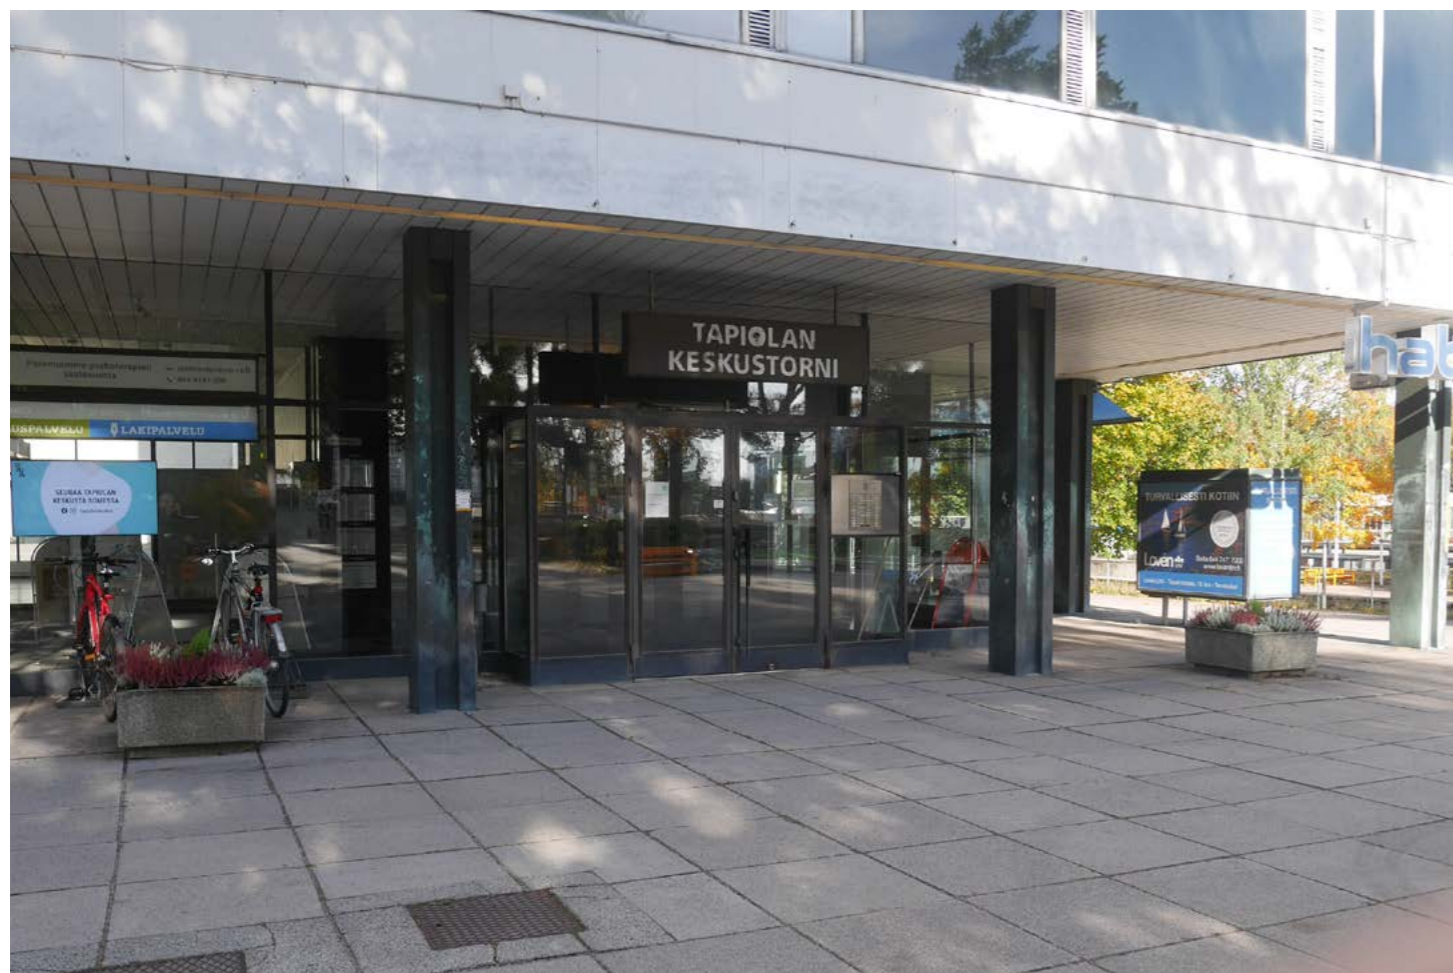
Sisään vedetyn julkisivun eteen muodostuu pilaririvin kehystämä katettu etutila.

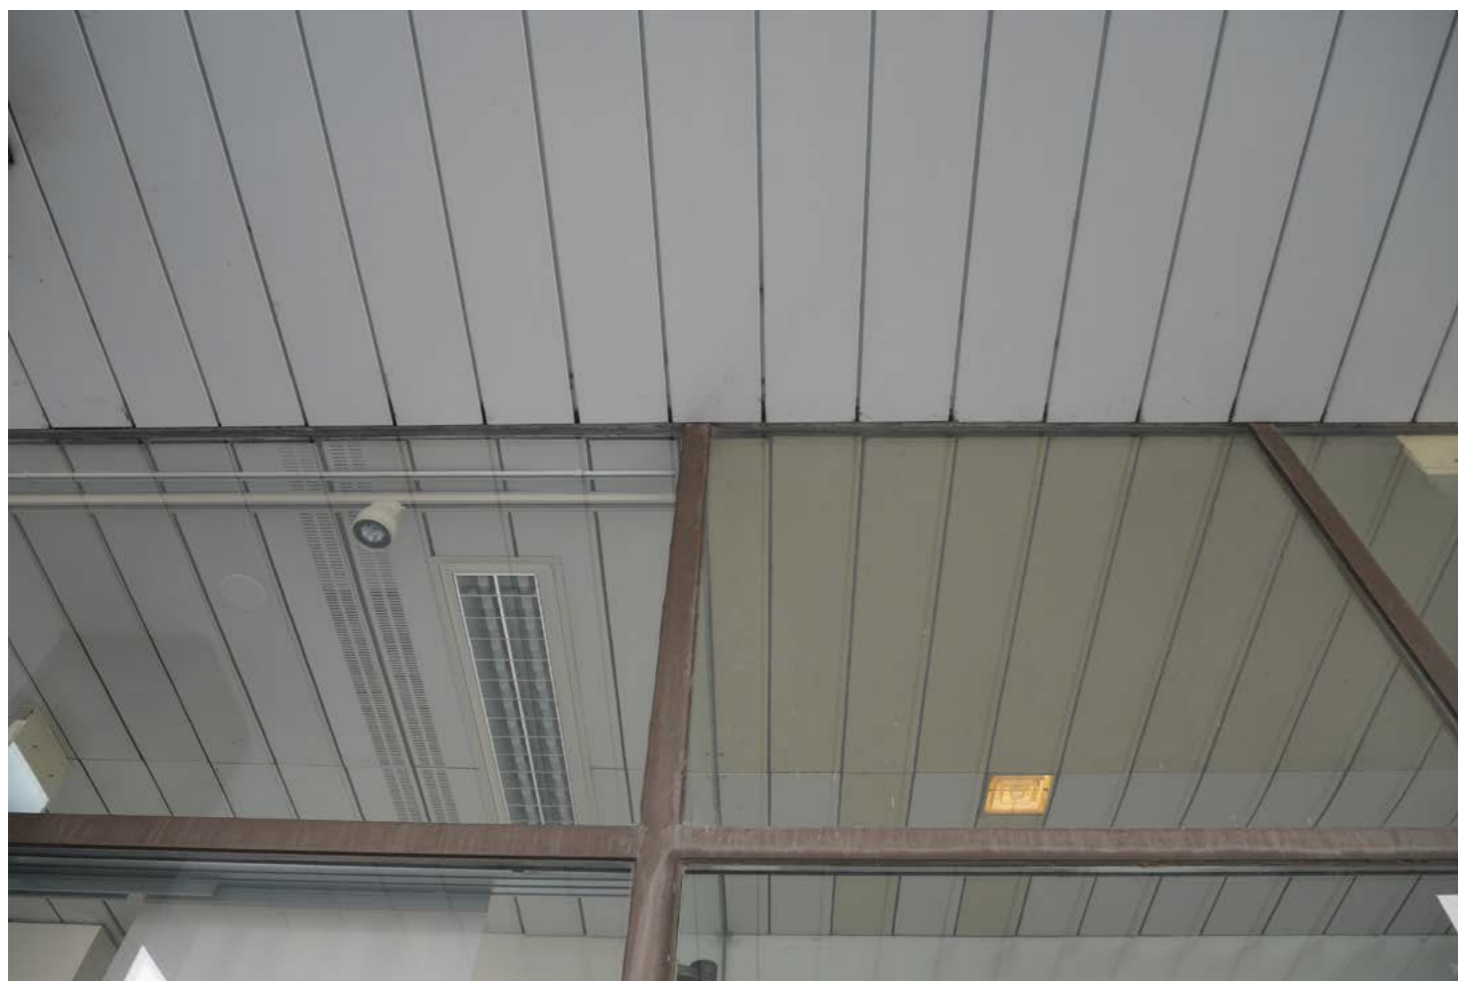
Sisään vedetyn pohjakerroksen alakaton levyverhous jatkuu sisältä ulos.

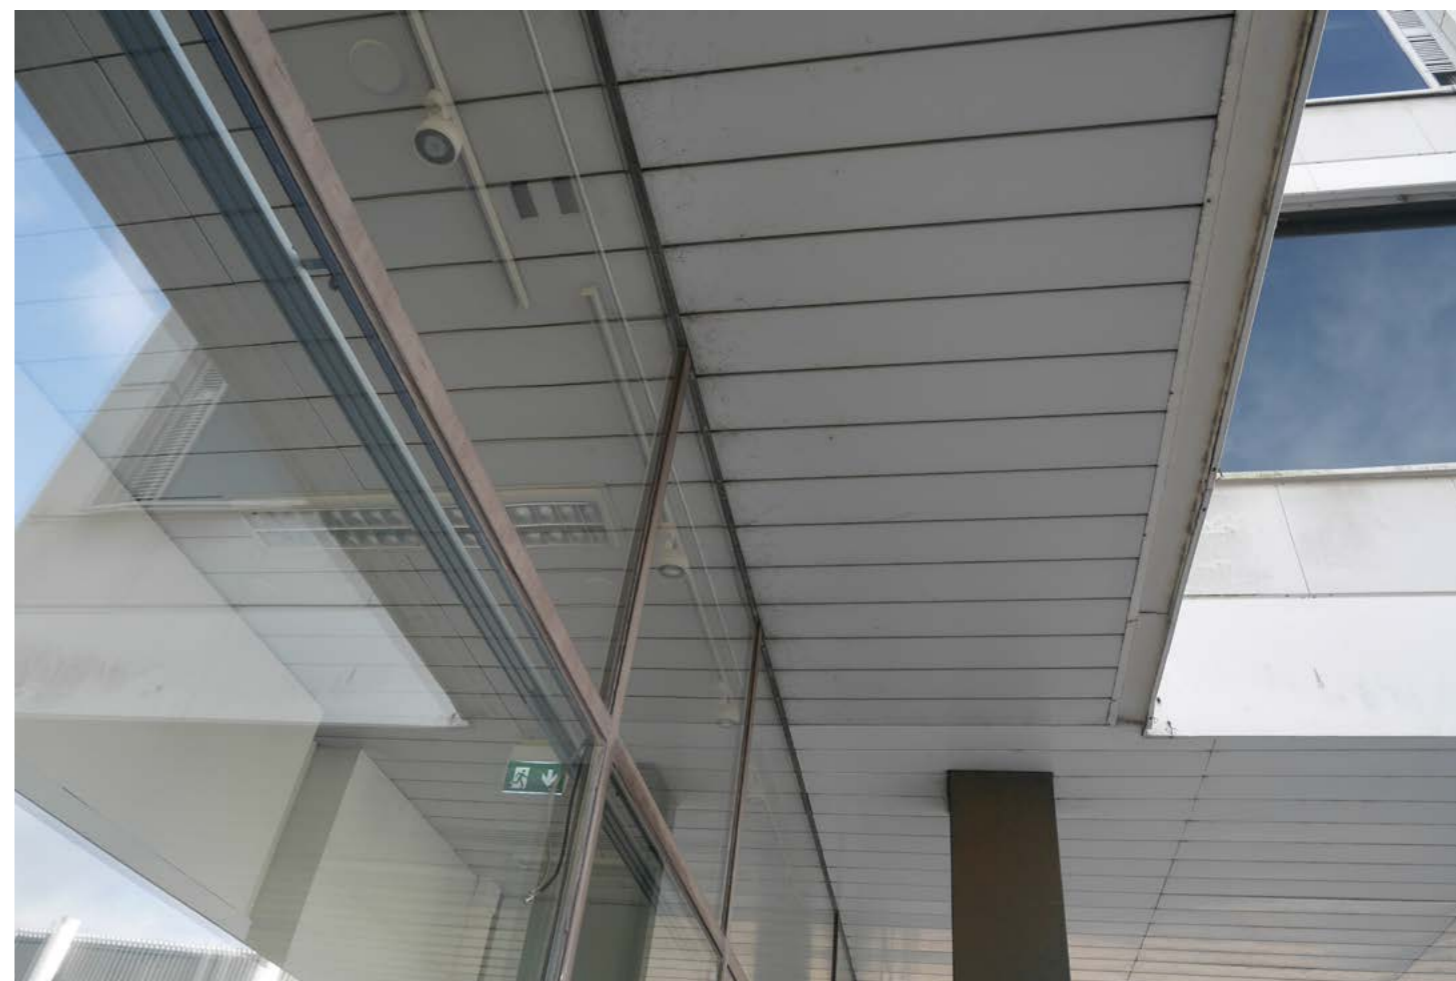
”Lipan” etureunan katveeseen on alkuperäisten detaljipiirustusten mukaan suunniteltu markkii-sikotelo.

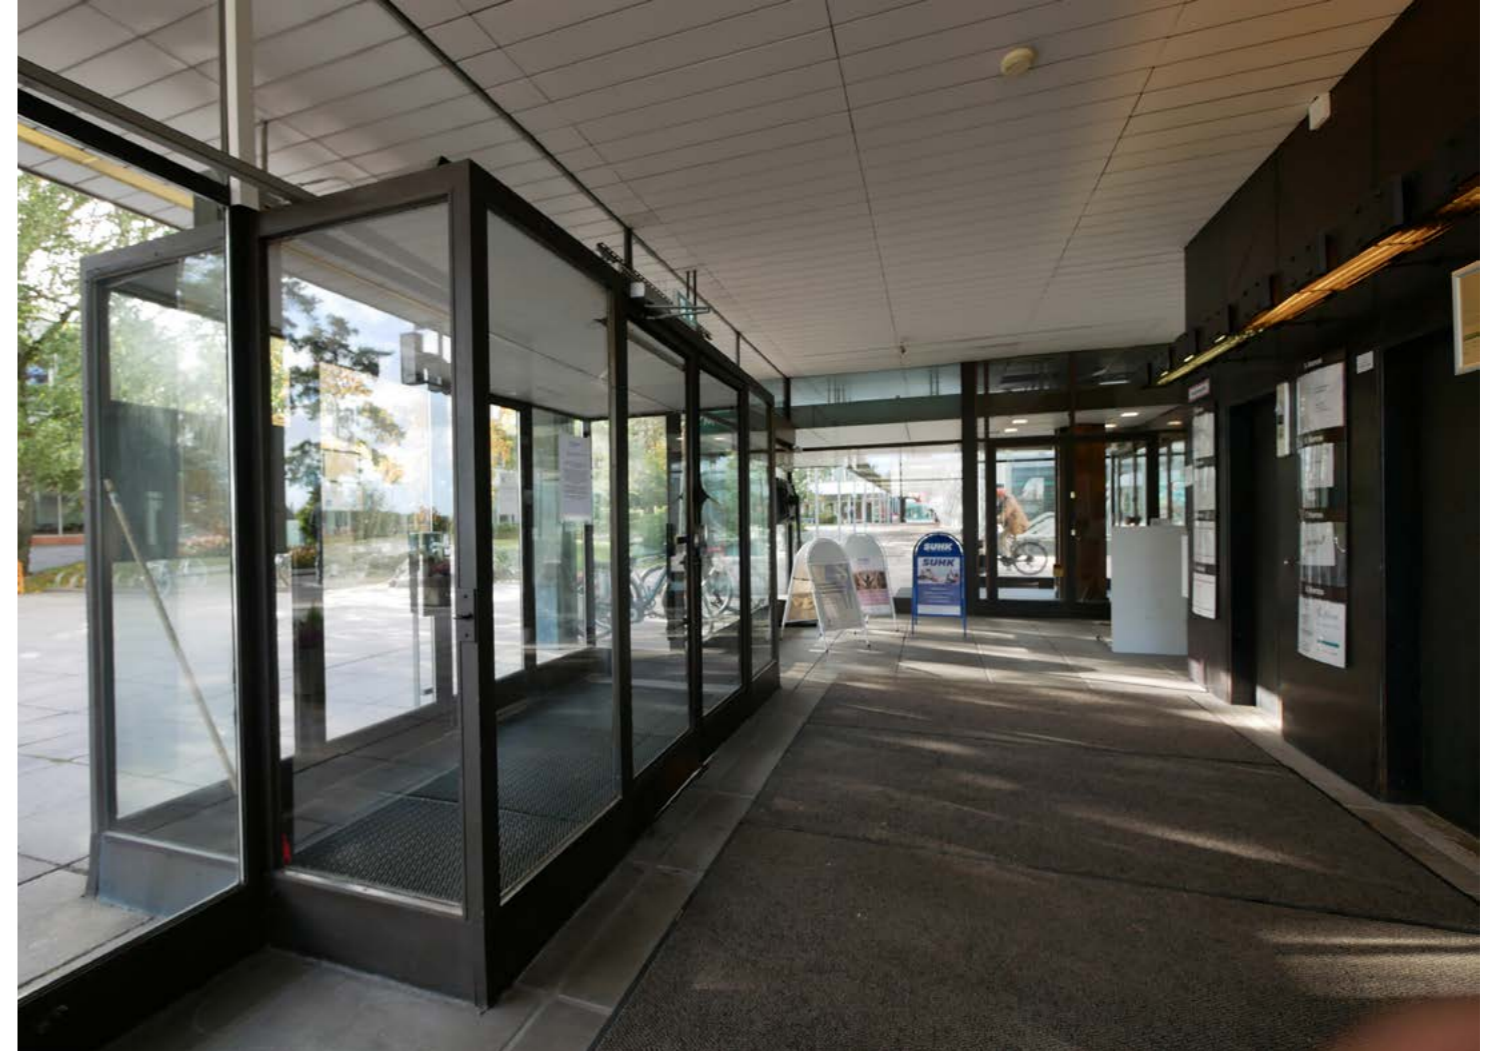
Hissiaula vuonna 2022. Pyöröovi vaihdettiin suorakulmaiseksi tuulikaapiksi viimeistään 1970-luvulla. Lattian betonilaatoitus on säilynyt.

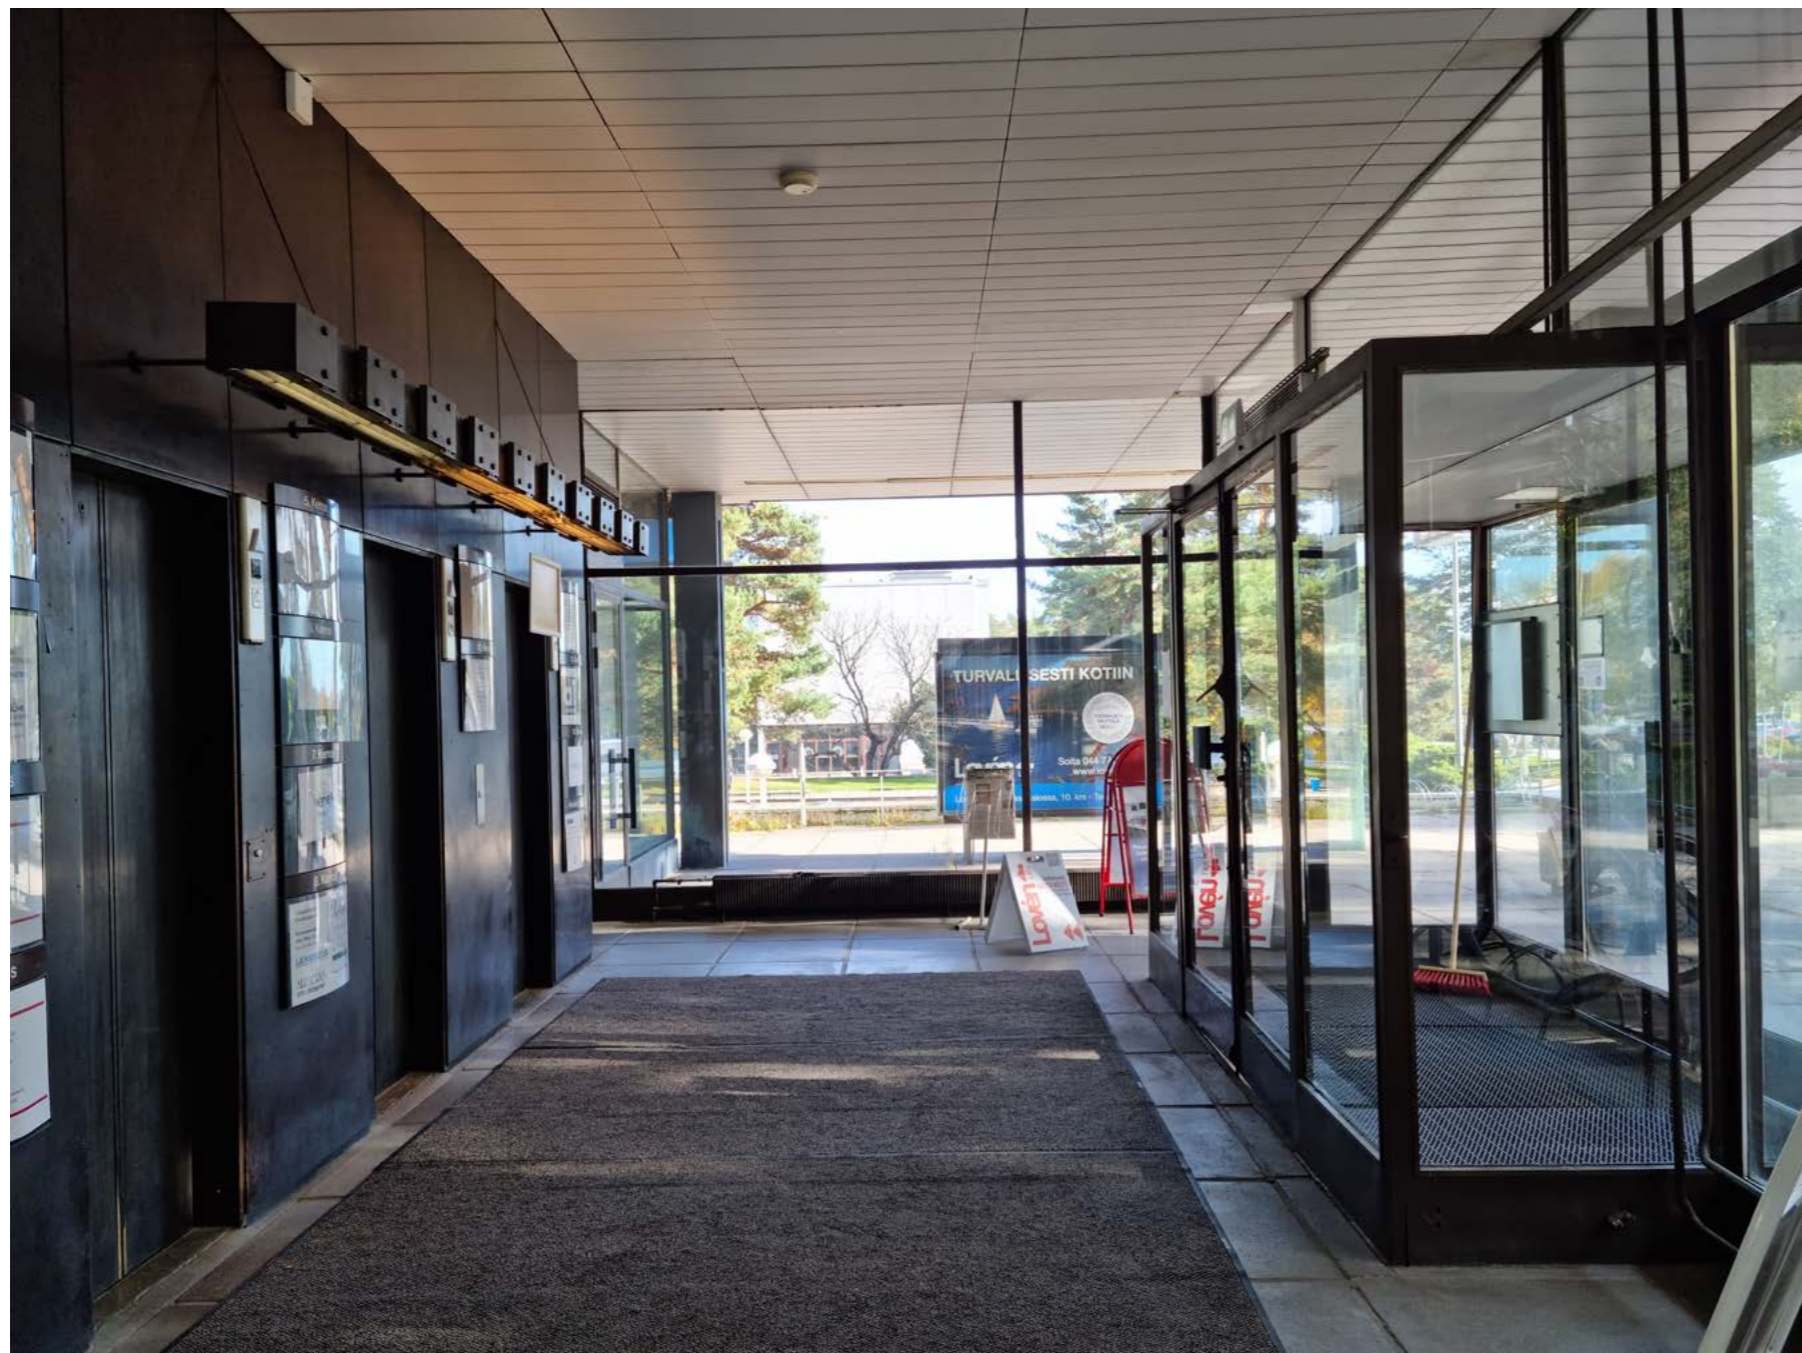
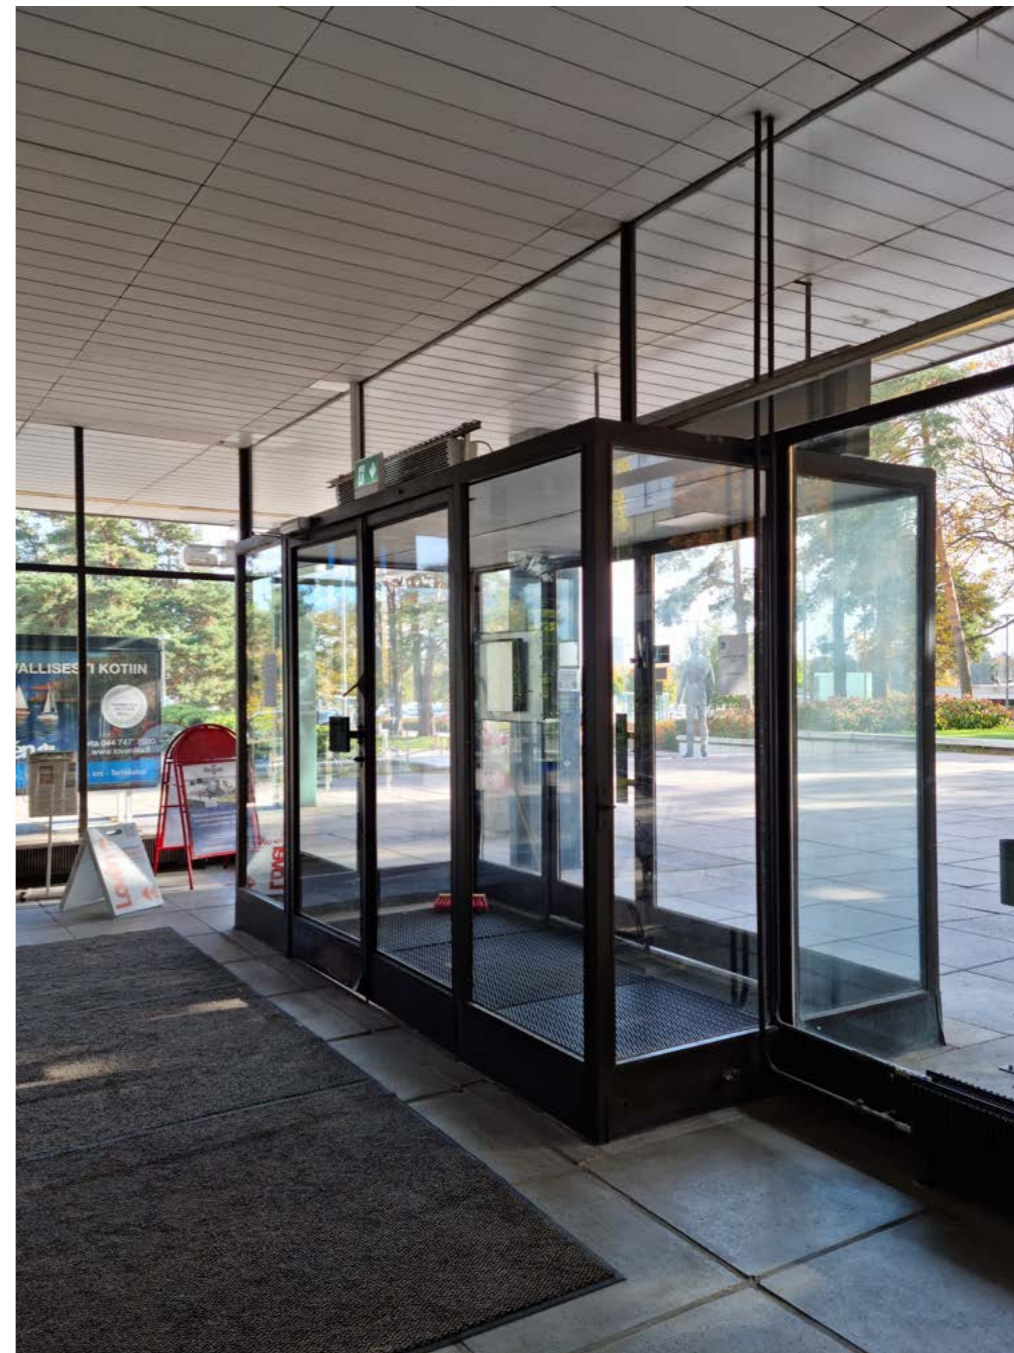
1. kerros entinen pankkisali

Pilaririvi ja lähes lattiasta kattoon ulottuvat sirorakenteiset ikkunat - sisätilan yhteys ulkotilaan - on pohjakerroksen leimallisia ominaispiirteitä.

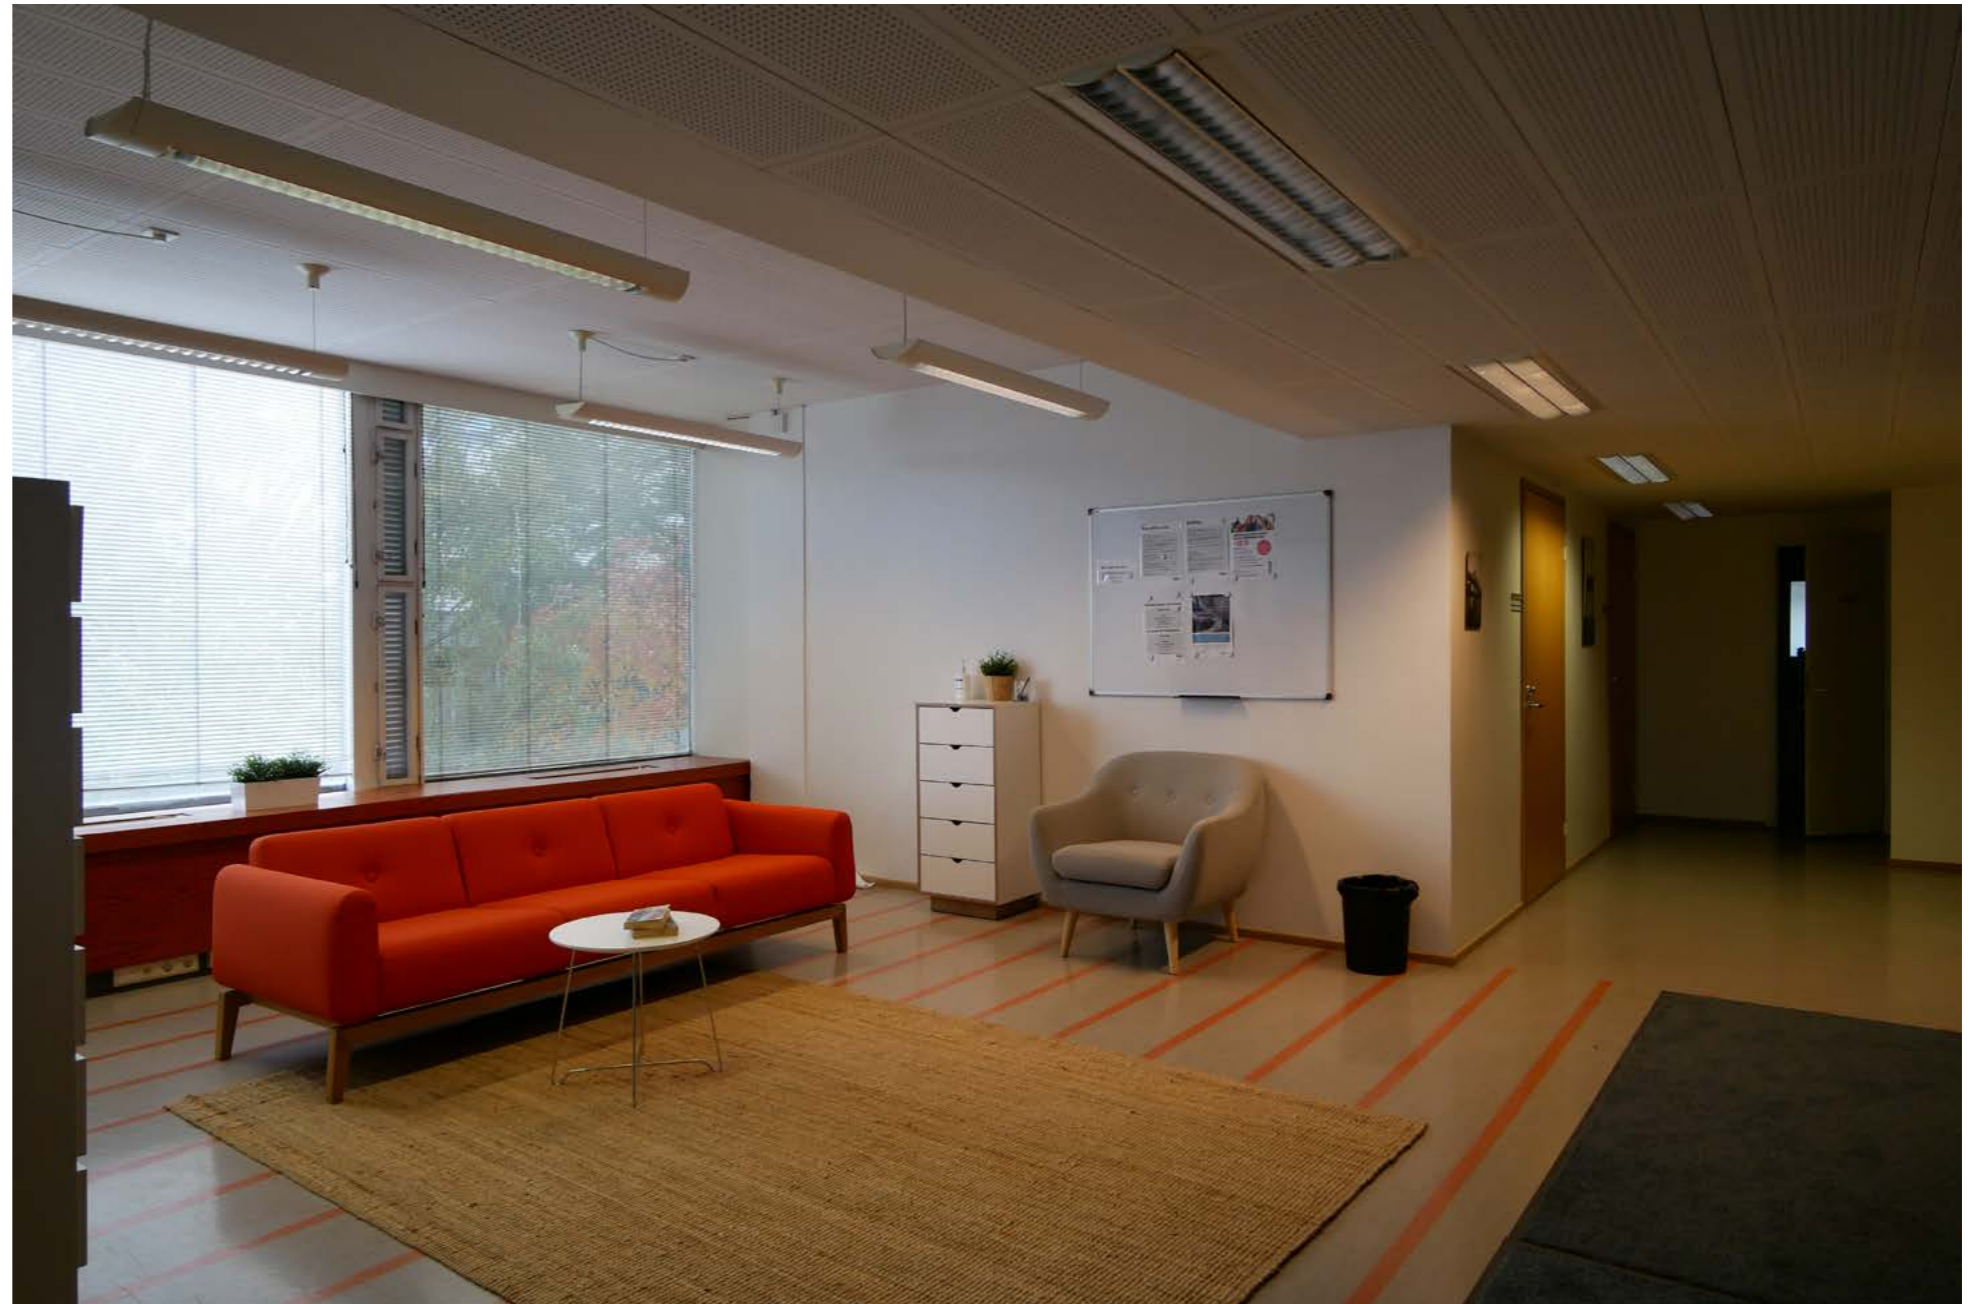
4. kerros, hissiaula

4. kerrokseen ei ole haettu muutoslupaa. Hissiaula ulottuu eteläjulkisivun saakka kuten ”normaalikerroksissa”.

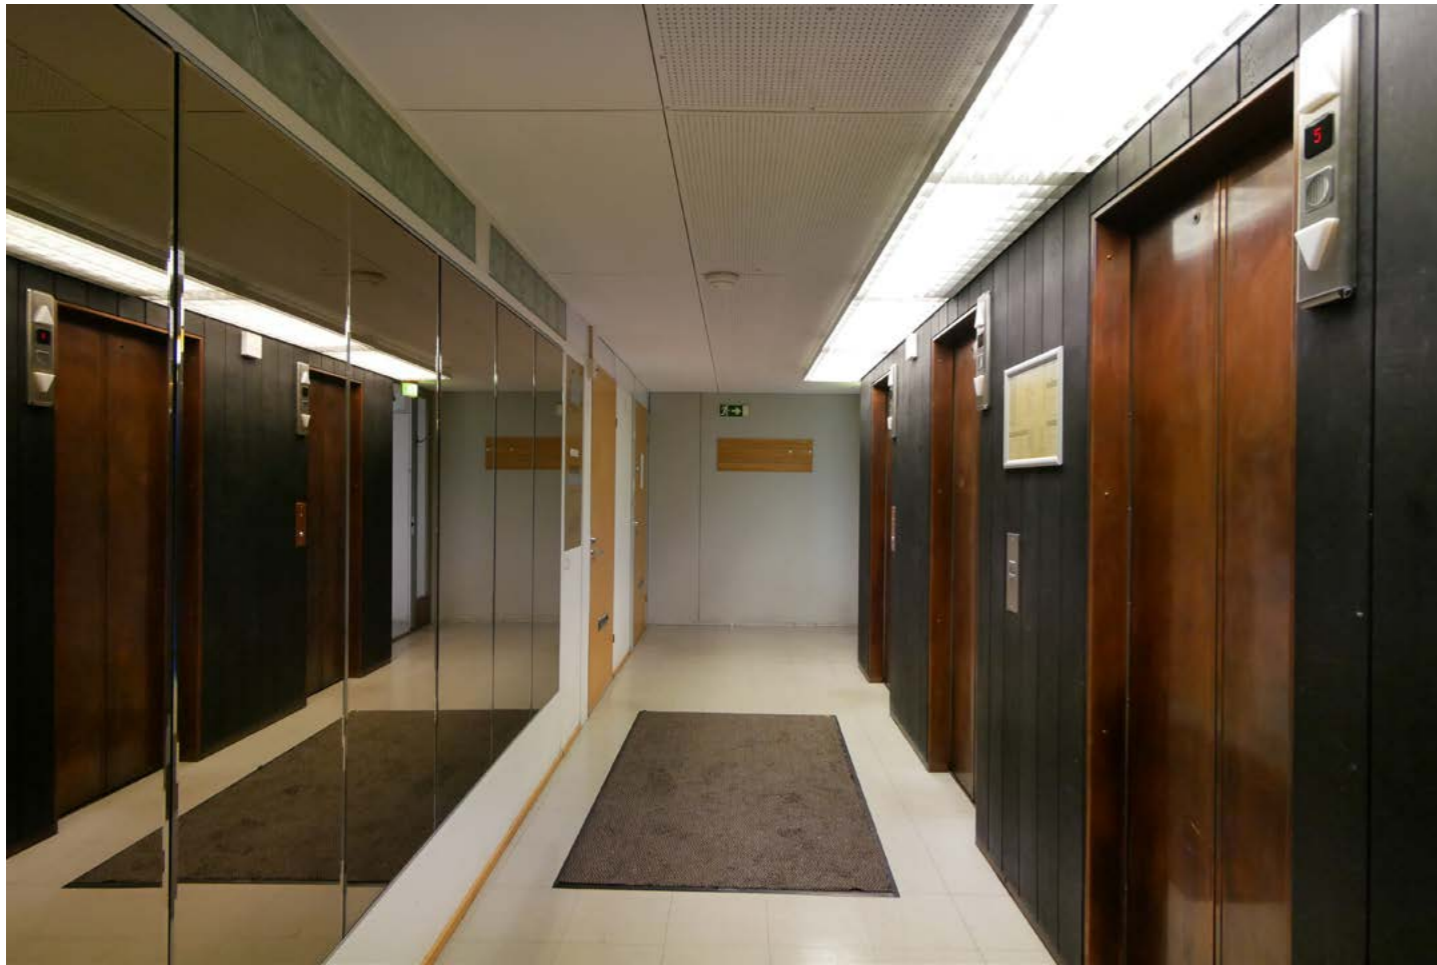
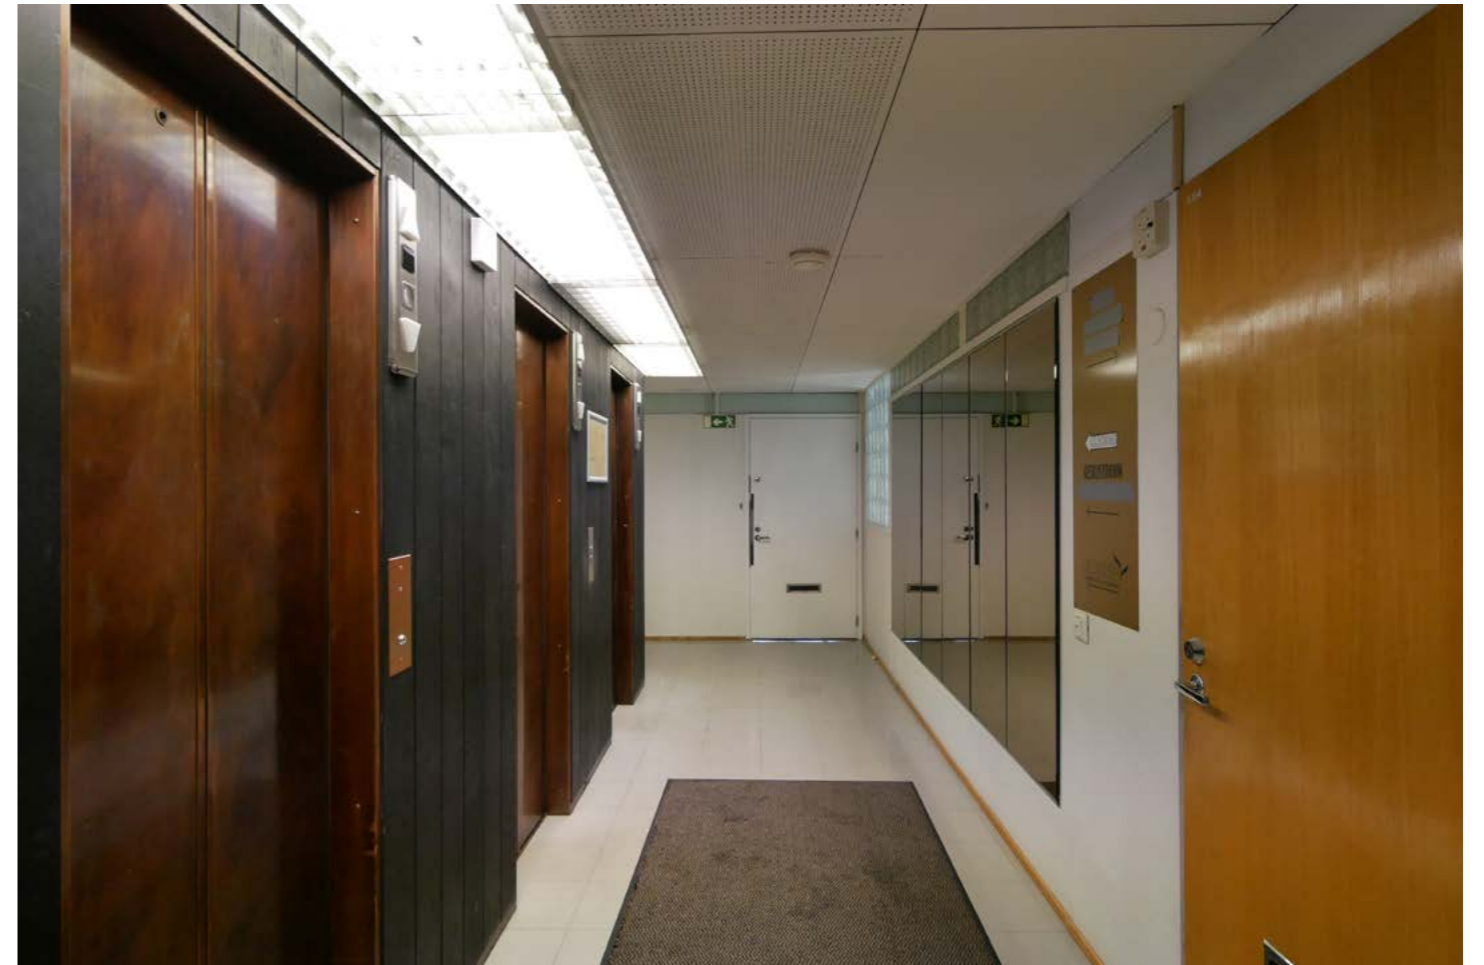
5. kerros

5. kerroksen uusin muutoslupa on vuodelta 2014. Hissiaula on kapea käytävä.

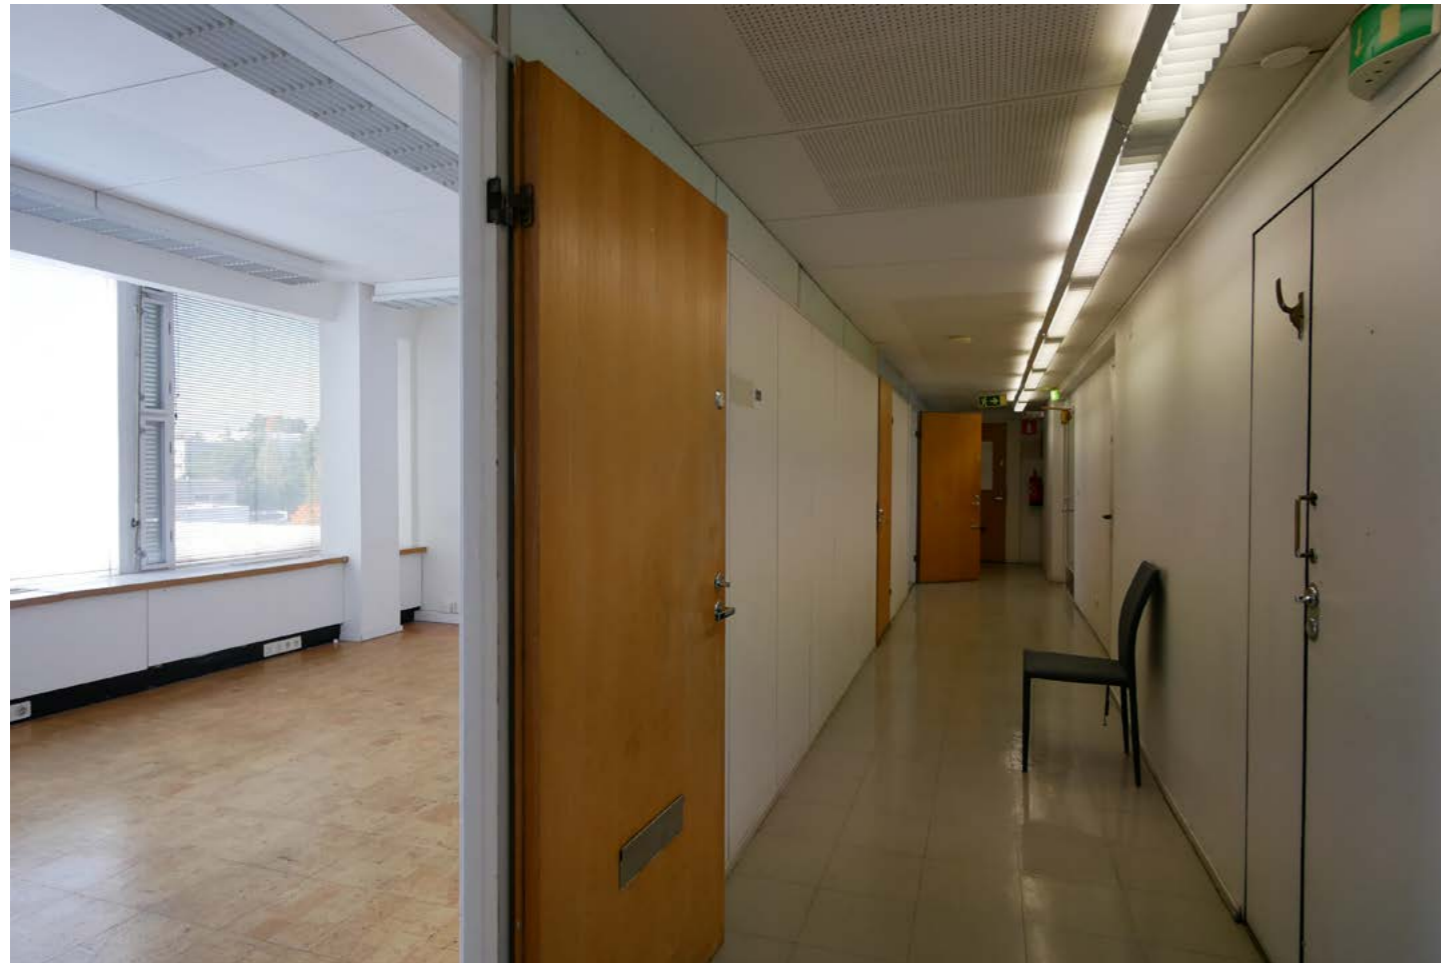
5. kerros

Länsisivun toimistokäytävän eleettömät peruspiirteet ovat säilyneet, yläikkunanauha on levytetty umpeen. Käytävän lattiapinnoitteena on alkuperäinen vinyylilaatta.

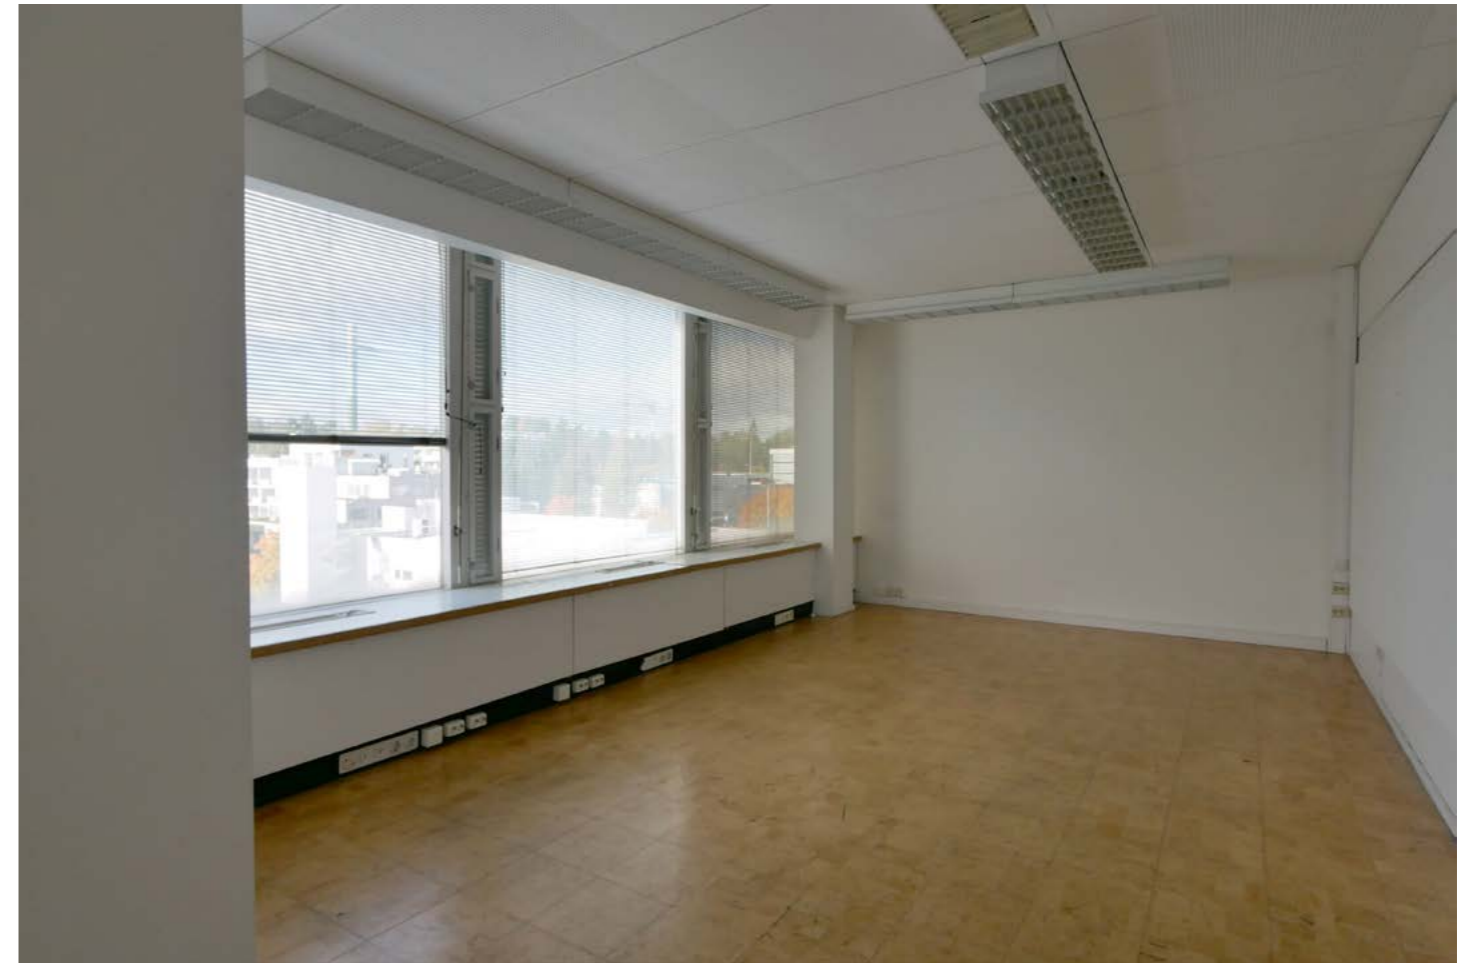
Ikkunaseinän säilynyt perusratkaisu leveine ikkunalautoineen, jonka alla on talotekniikan asennuskotelo.

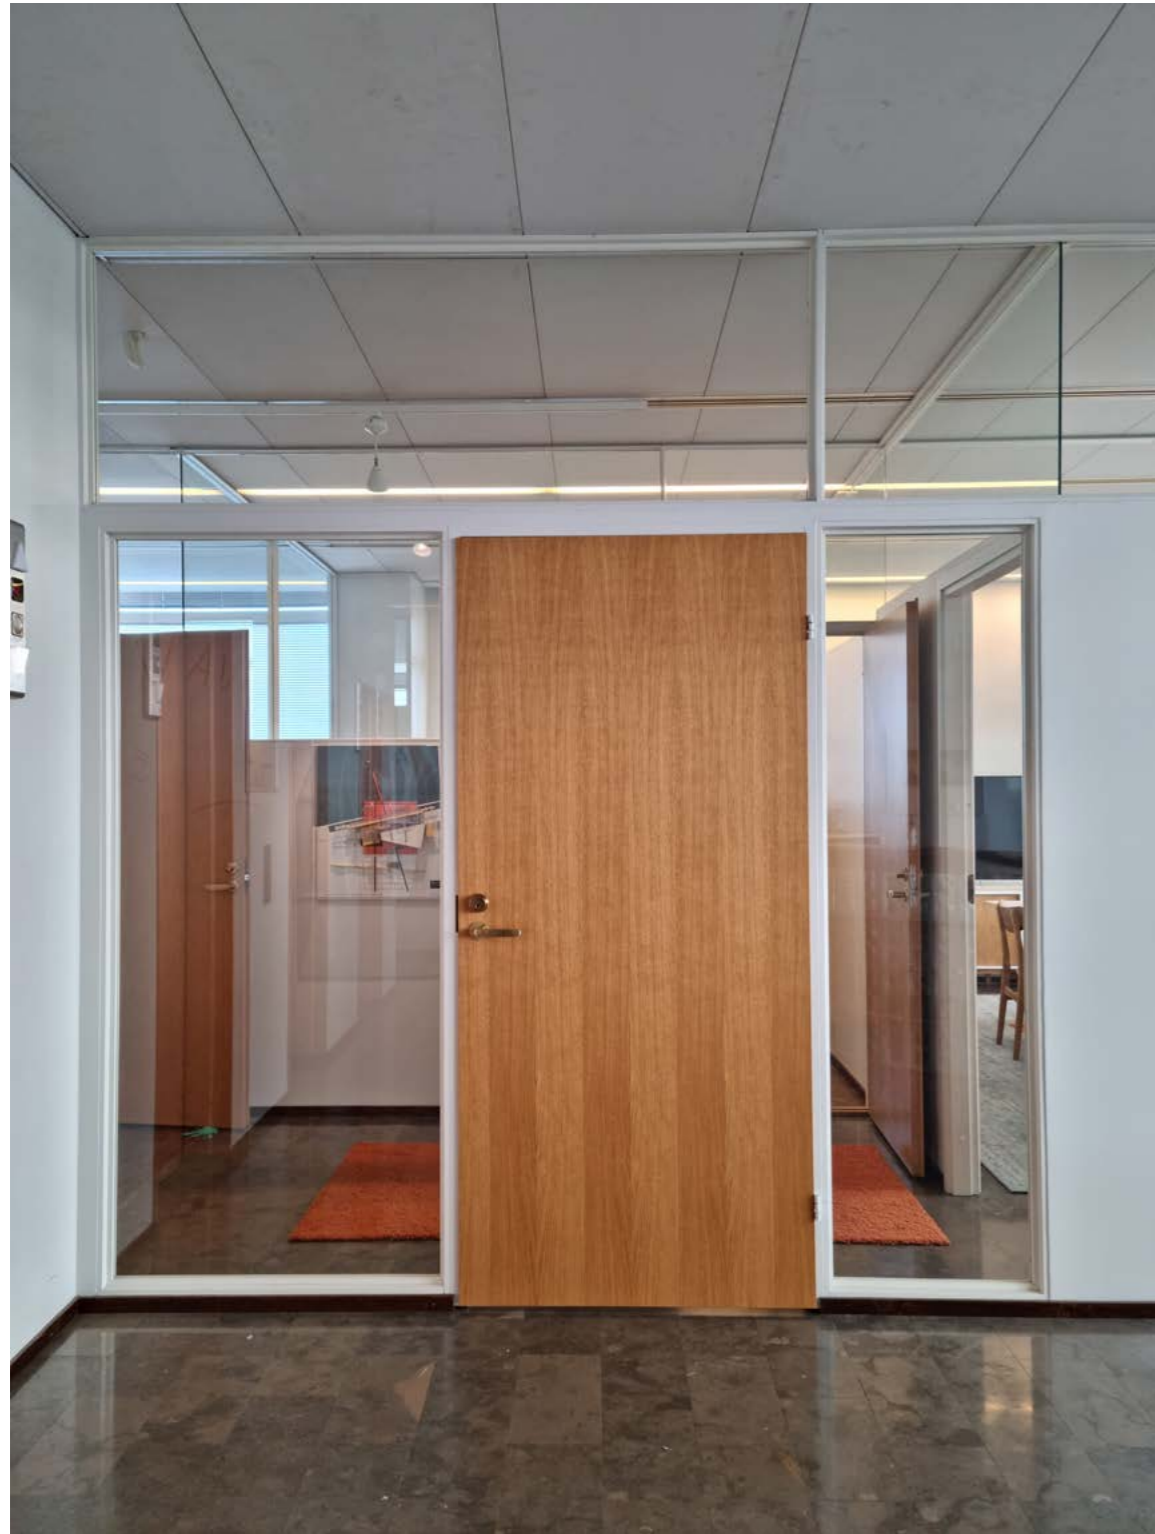
Uudempaa muutosvaihetta edustava lasiväliseinä.

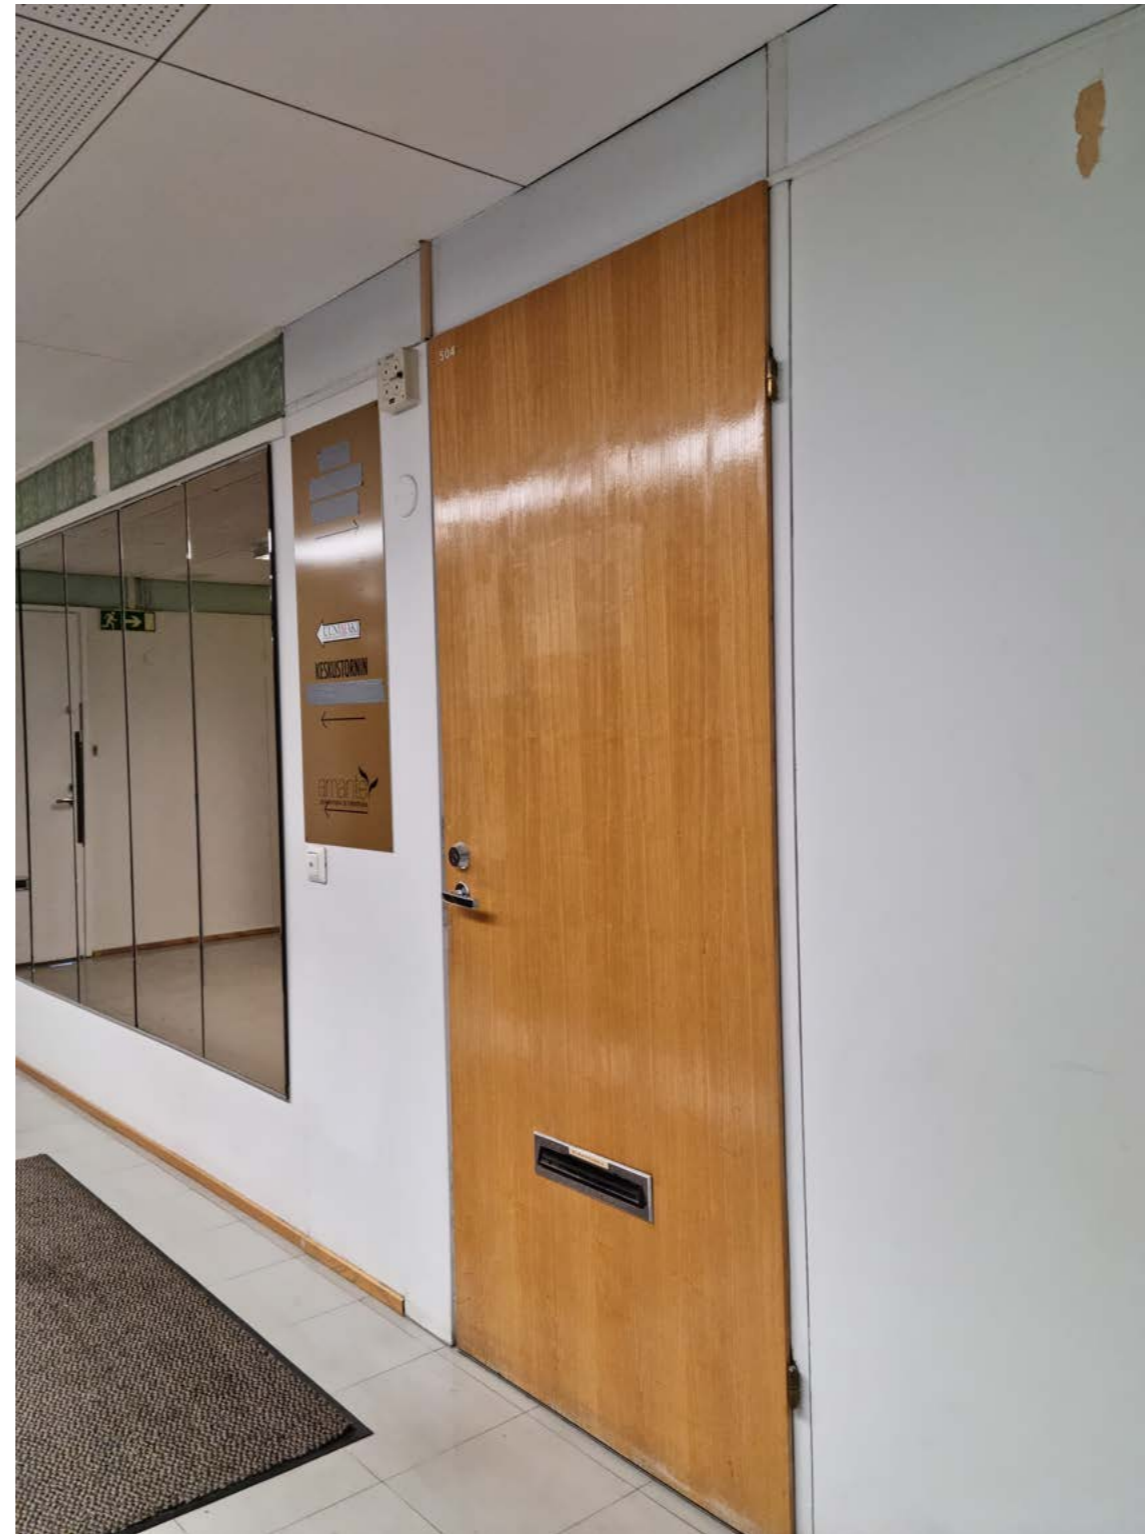
Käytävän oven alkuperäinen sovitus levyseinään ilman peitelistoja.

Myyvälöiden välinen seinä on teräsrakenteinen väliseinä. Toimistokerrosten kevytrakenteisten väliseinien liittyminen ikkunaseinään ja käytäväseinien oviliittymät yläikkunanauhoineen on suunniteltu huolella välttämällä esimerkiksi peitelistoja. Muotokieli edustaa 1950-luvun modernistiselle arkkitehtuurille ominaista ”minimalismia”. Toimistokäytävien sisäovien pinnat ovat lakattua puuviilua.
