Tapiolan Keskustorni

Rakennushistorian selvitys 2022

Tapiolan keskustorni
Rakennushistorian selvitys

Tekijä Kati Salonen ja Mona Schalin Arkkitehdit Oy
Mona Schalin, arkkitehti SAFA, vastuuhenkilö; raportin
toimitus, tekstit, taitto
Marica Schalin, arkkitehti SAFA; arkistotyöt

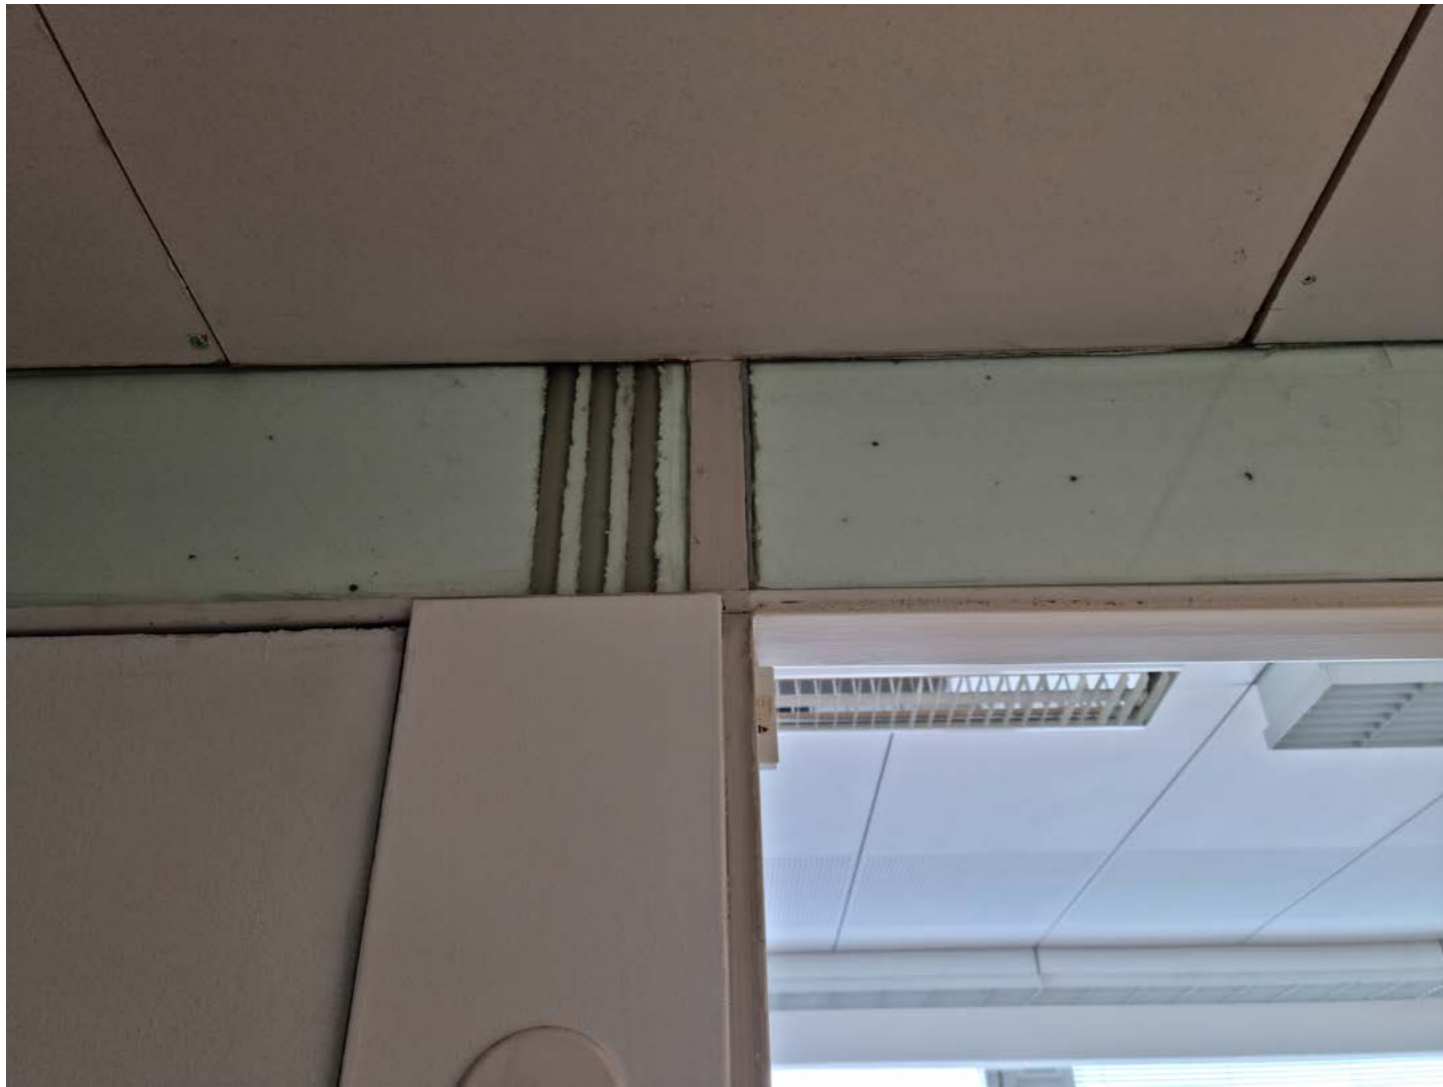
5. kerros

Säilyneitä väliseinä- ja alakattorakenteita. Käytäväseinän yläikkuna on peitetty.

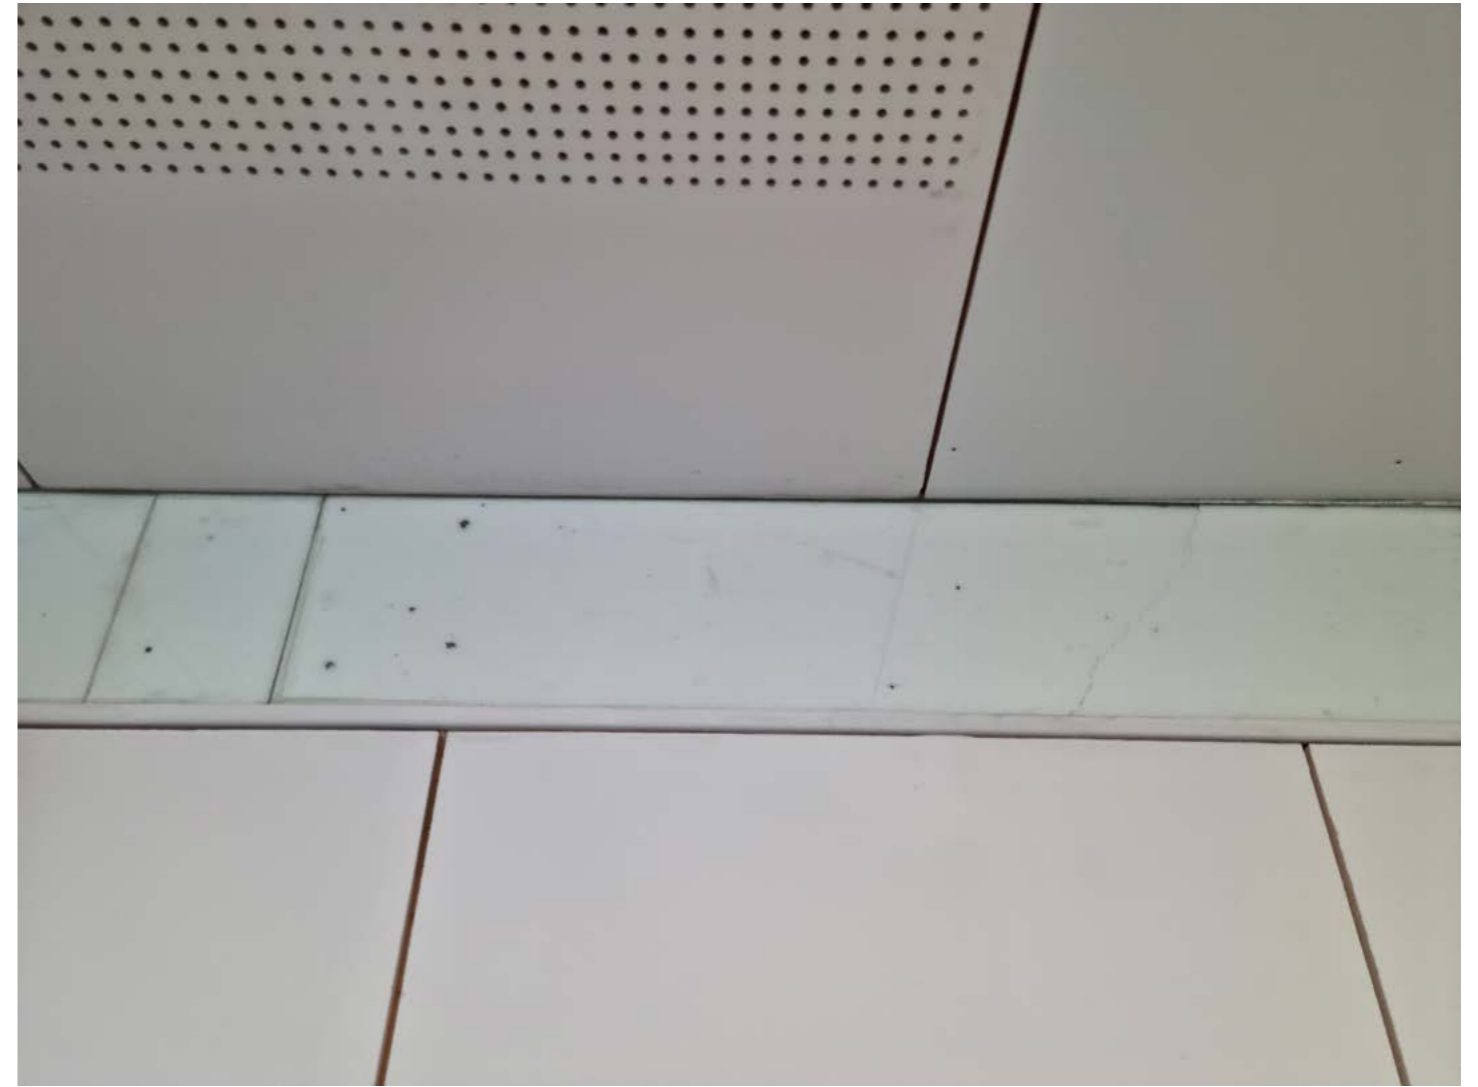
Käytävien alakatoissa on alun perin käytetty rei'itettyjä levyjä.

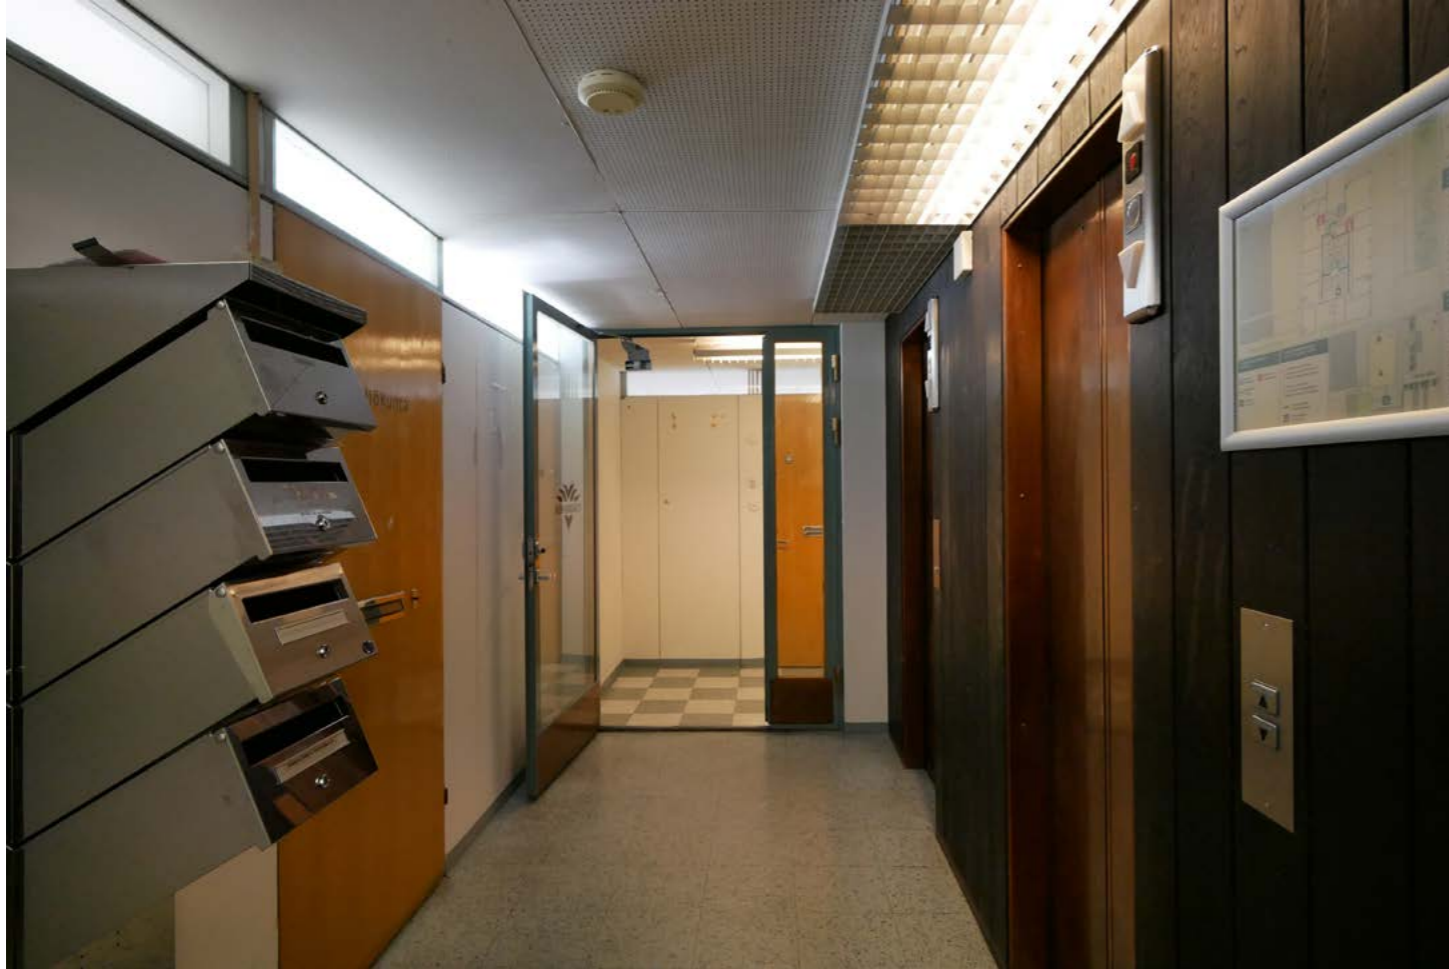
8. kerros

8. kerroksen hissiaulan rajaa väliseinä, jonka yksityiskohdat näyttävät vastaavan Aarne Ervin osapiirustuksia.

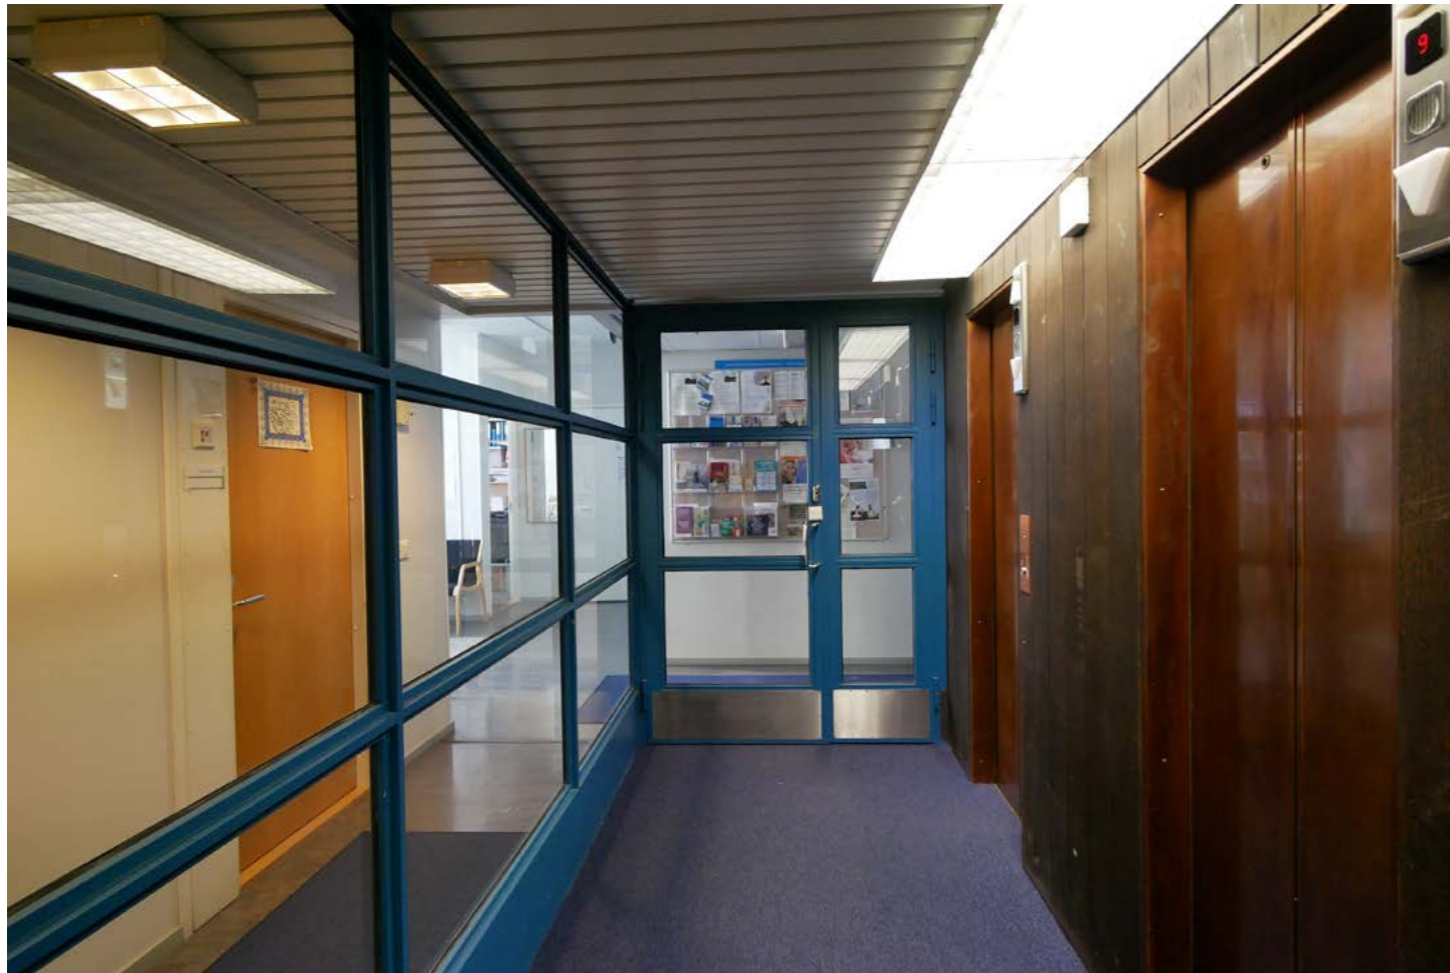
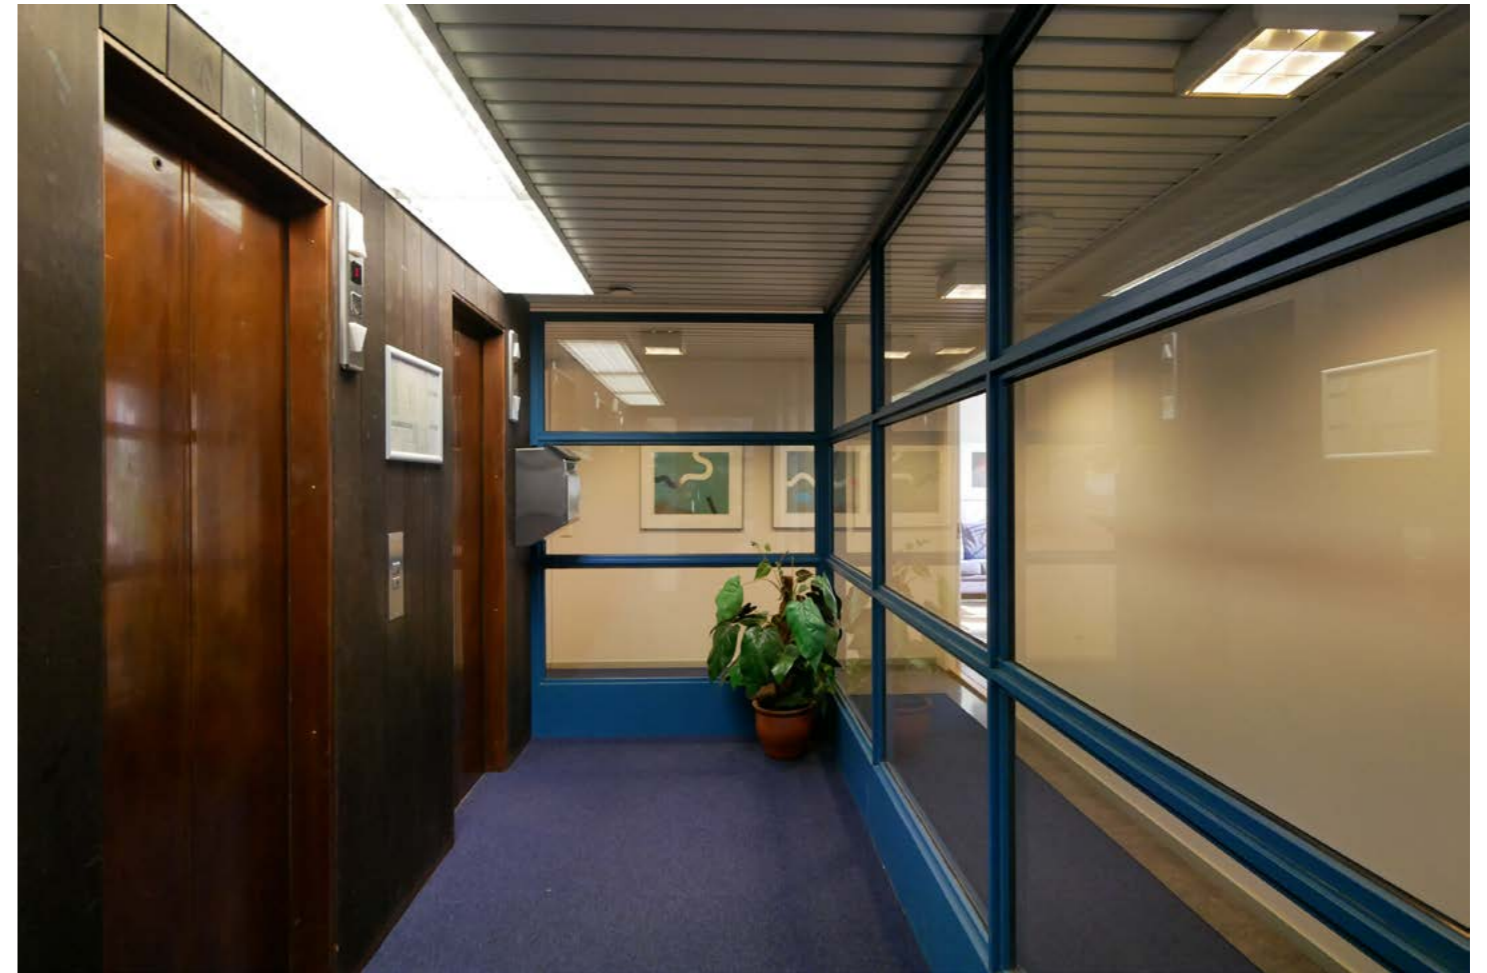
9. kerros

9. kerroksen muutoksille on haettu lupaa viimeksi 1984. Hissiaulan rajaa teräslasiseinä, joka ei vastaa ko pääpiirustusta.

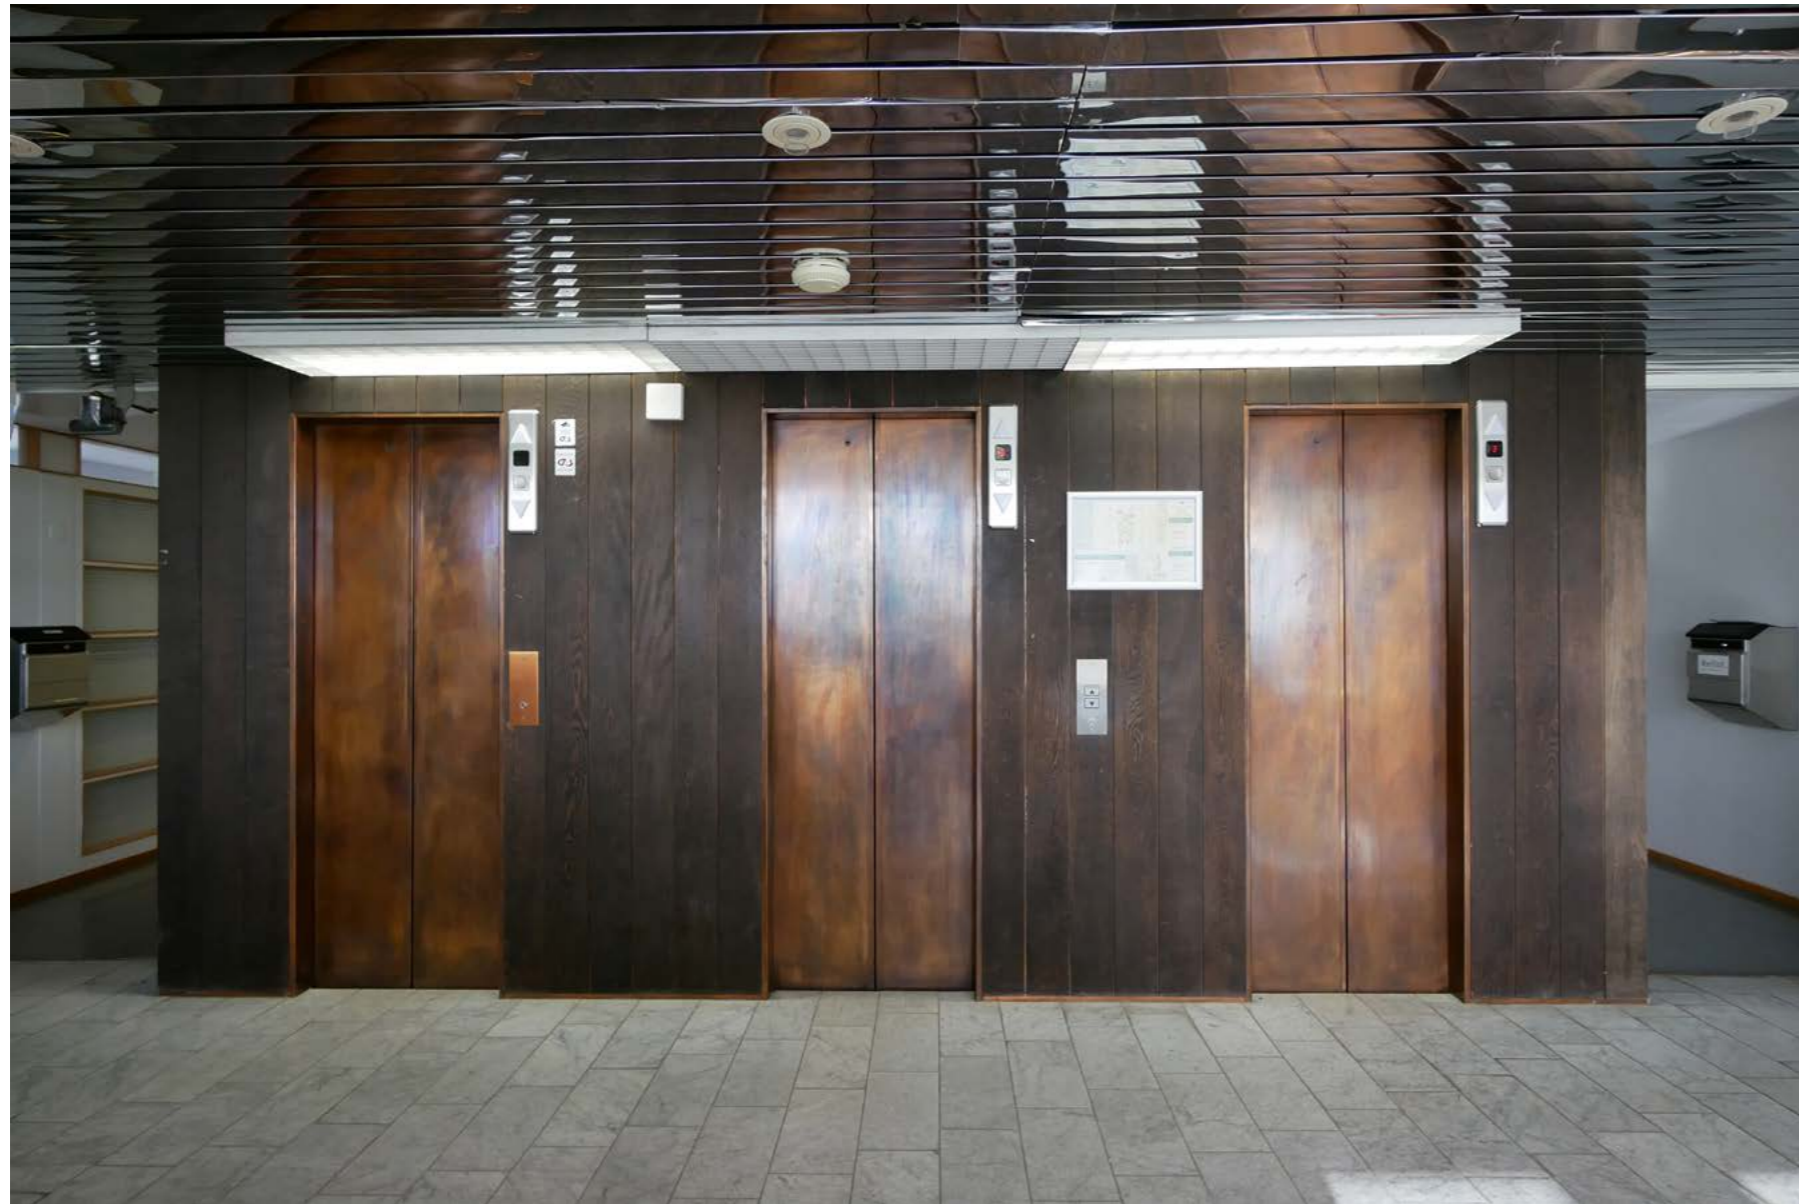
10. kerros

10. kerroksen toimistotilojen muutoksille ei ole lupahakemuksia. Kerroksessa on säilynyt ikkunaseinään ulottuva hissiaula.

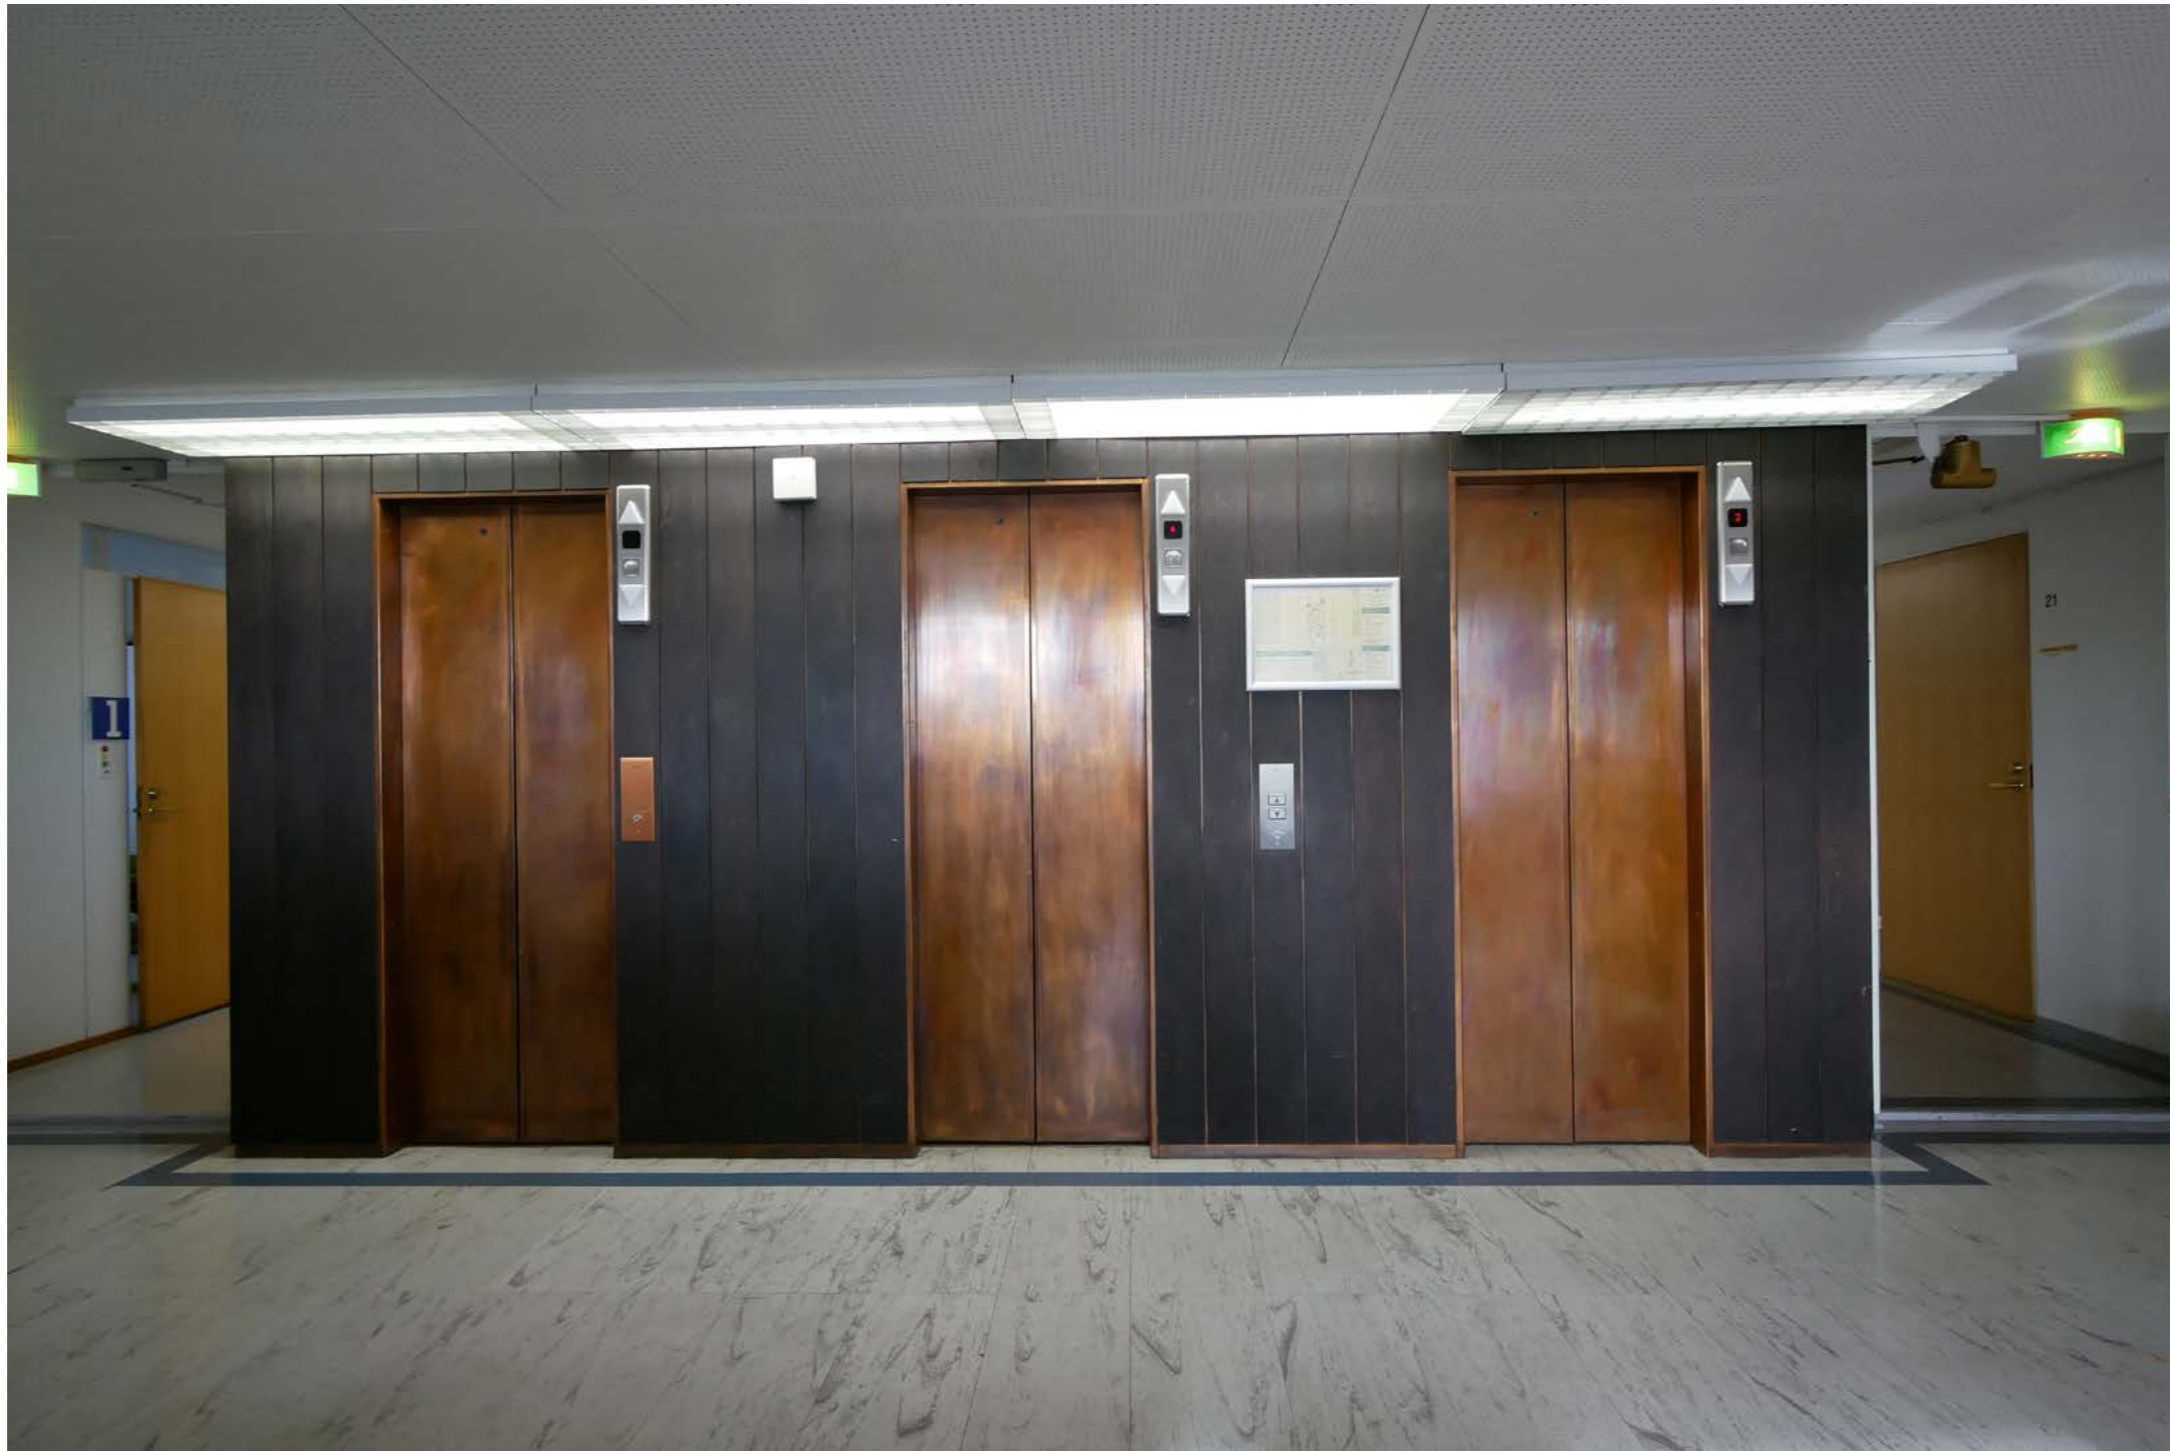
11. kerros

Kerroksissa toistuva tunnusomainen säilynyt, kuparilla ja tummaksi petsatulla puuverhouksella päällystetty hissirintama.

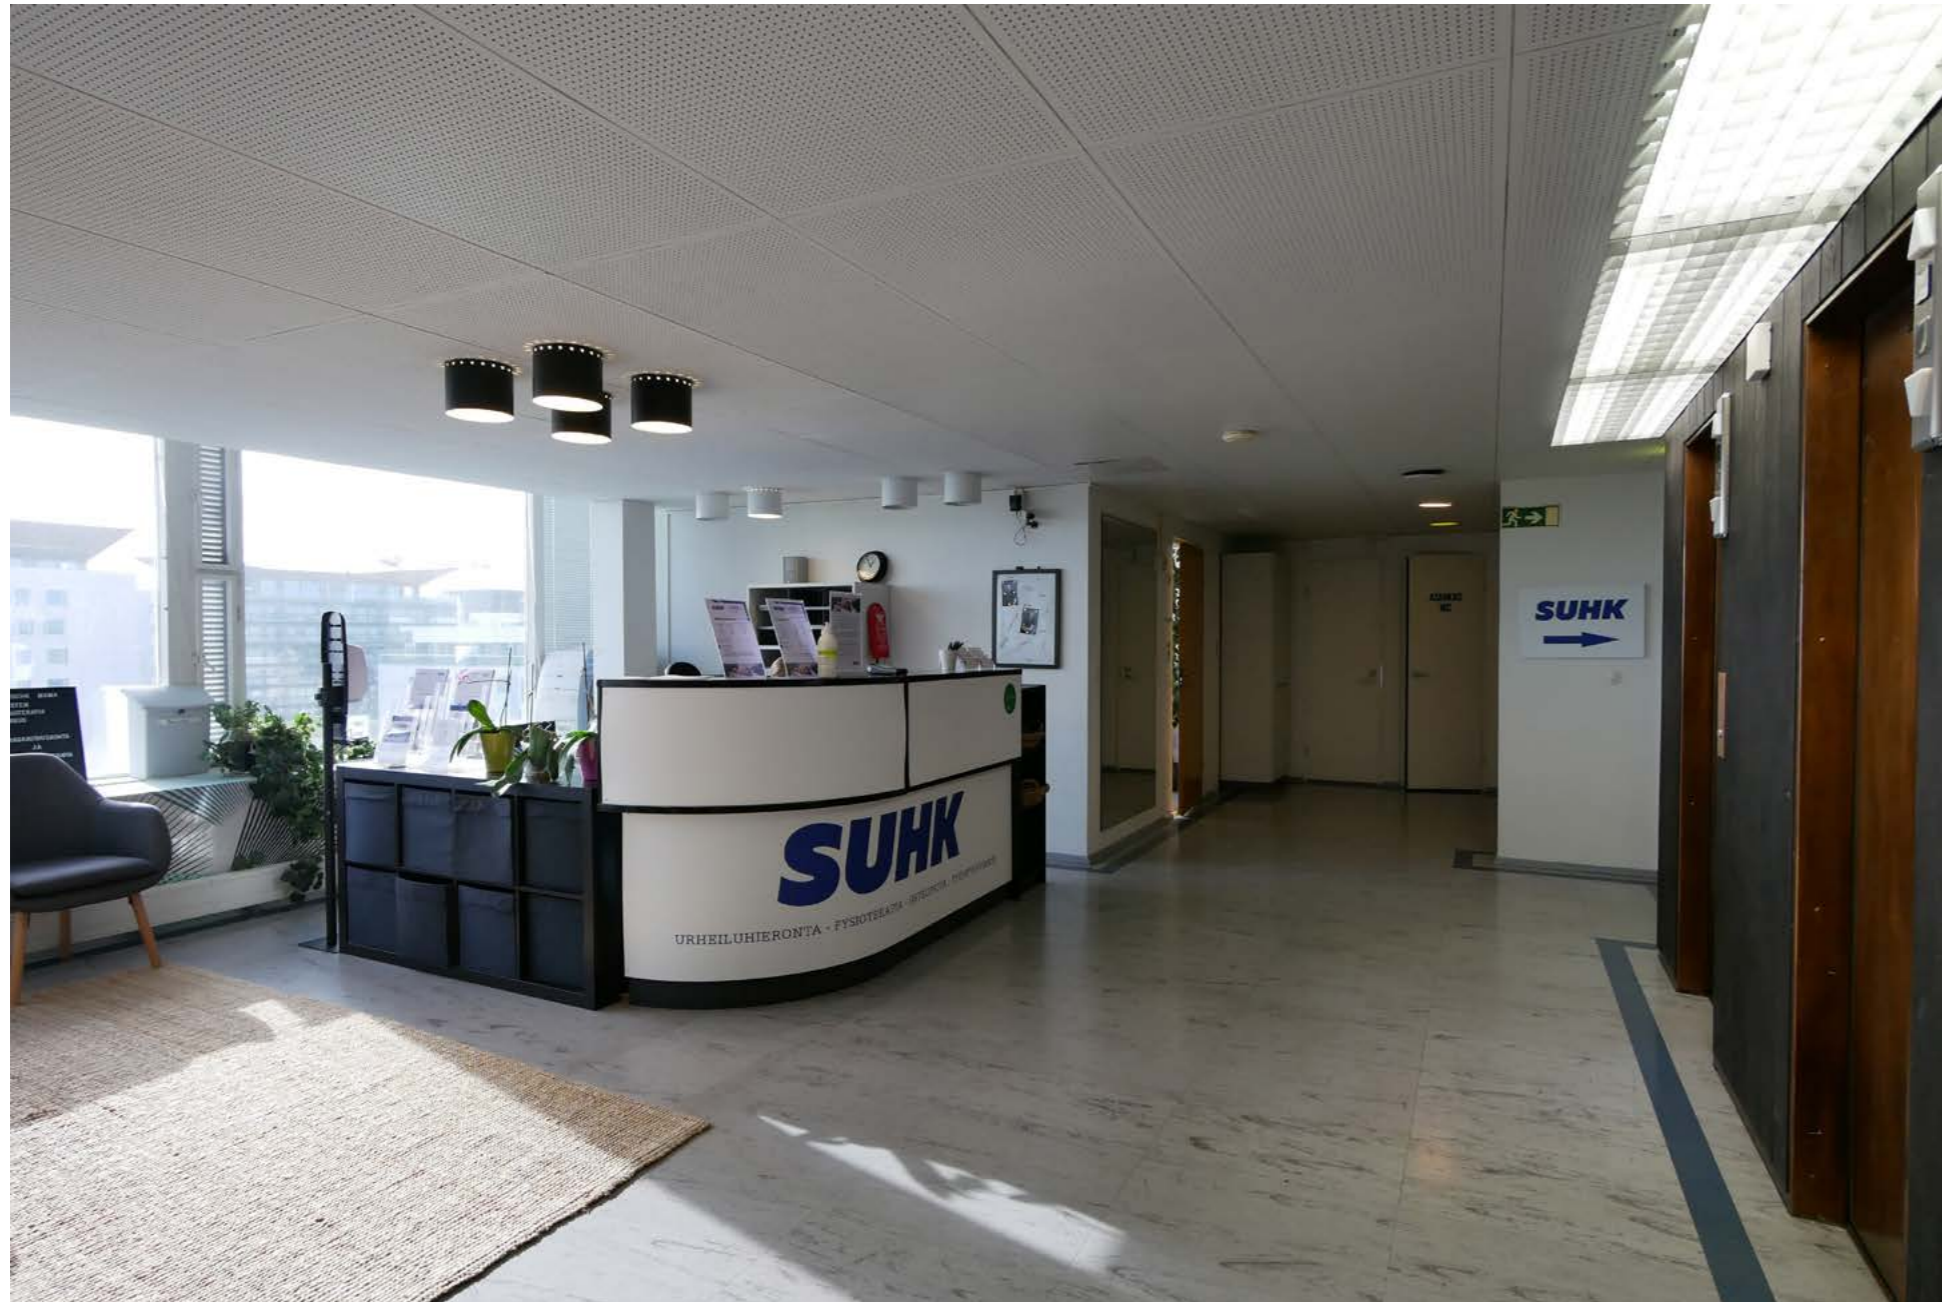
11. kerros

11. kerroksessa on ollut Asuntosäätiön toimisto, josta on säilynyt runsaasti edustavia valokuvia. Toimistotilojen muutoksille ei ole lupahakemuksia. Kerroksessa on säilynyt ikkunaseinään ulottuva hissiaula. Alkuperäiset valaisimet ovat säilyneet aulan katossa.

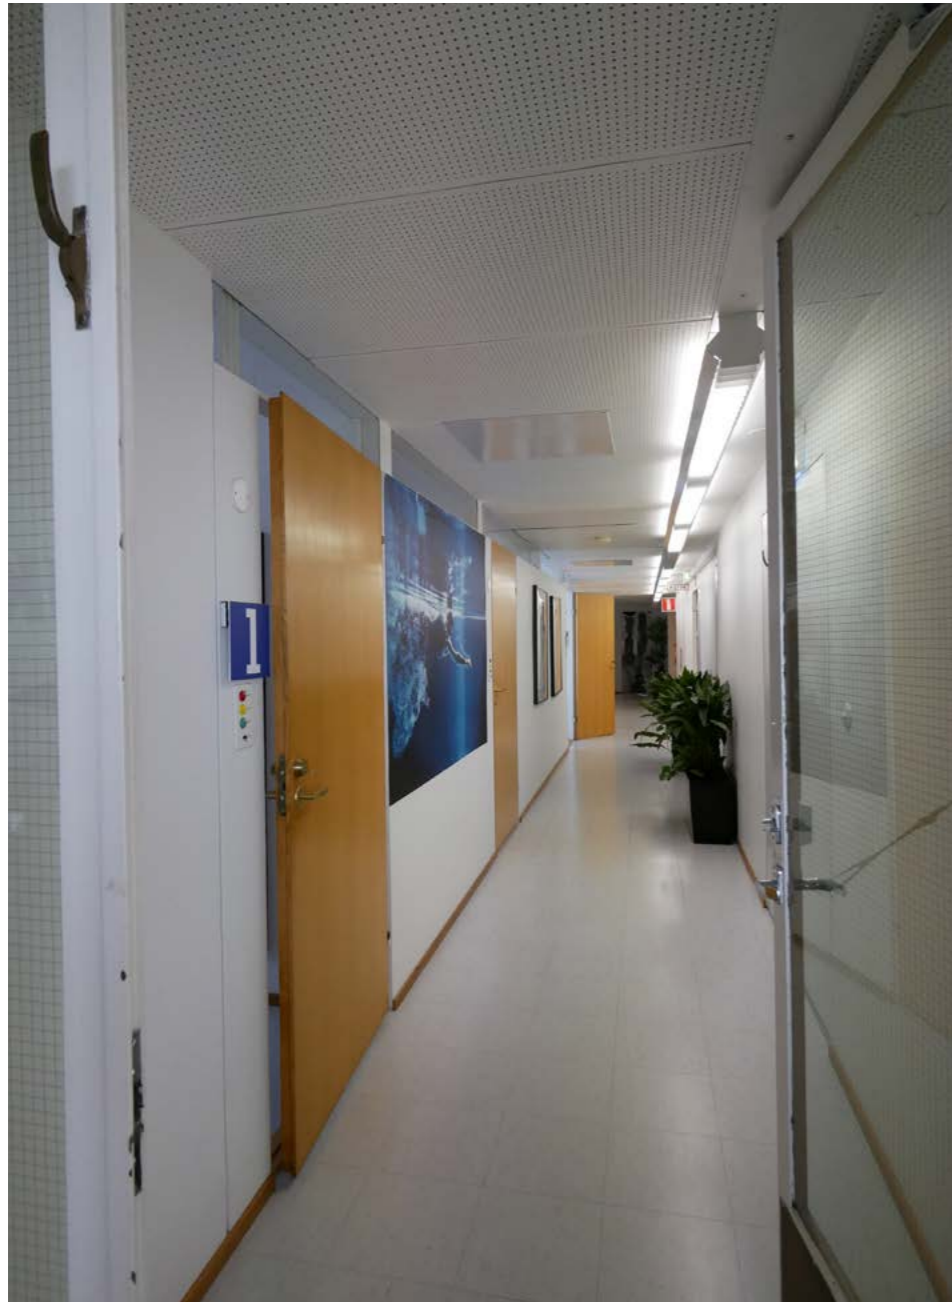
11. kerros

Ominaispiirteitään säilynyt käytävätila yläkkuinoineen ja lakattuine ovineen. Lattiapäällysteenä on alkuperäinen vinyylilaatta.

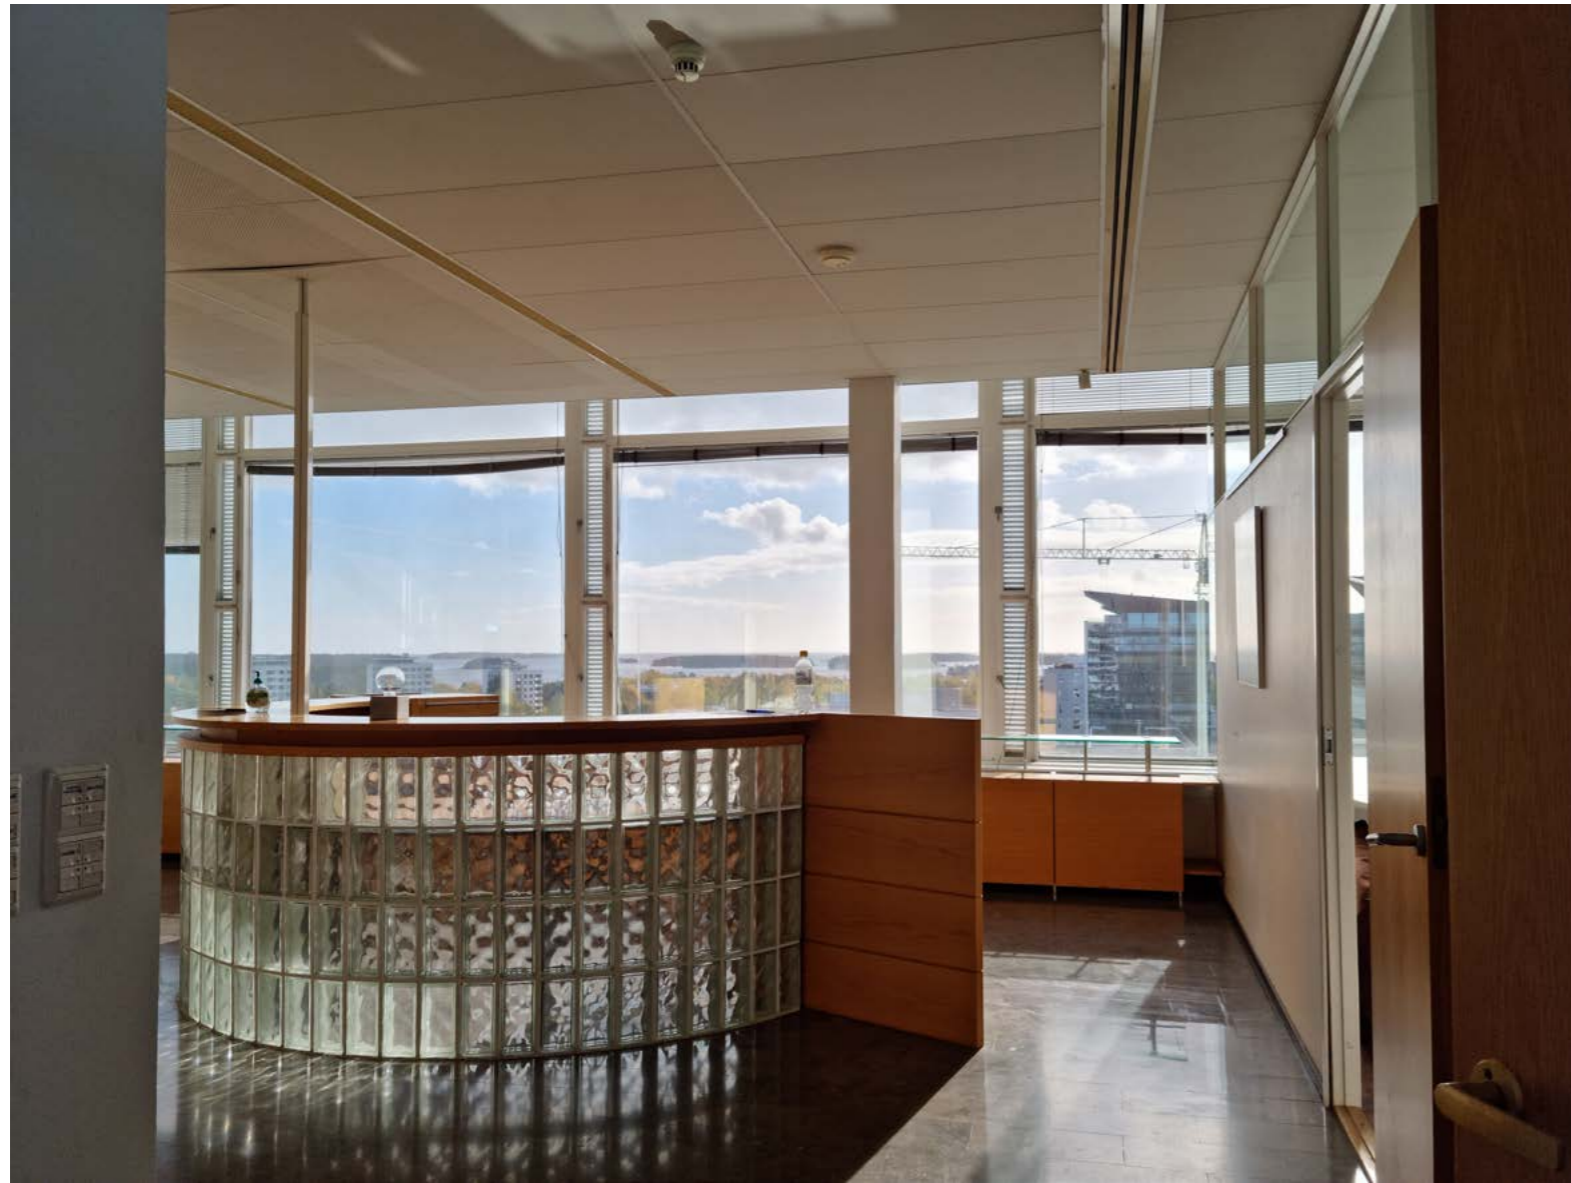
12. kerros

Vuonna 1989 päätettiin muuttaa 12. kerroksen käyttötarkoitus ravintolasta konttoritilaksi. Suunnittelusta vastasi Tapiolan Studio Arkkitehdit Oy. Lasitiiliseinä, väliseinät ja väliovet ovat tästä muutosvaiheesta.

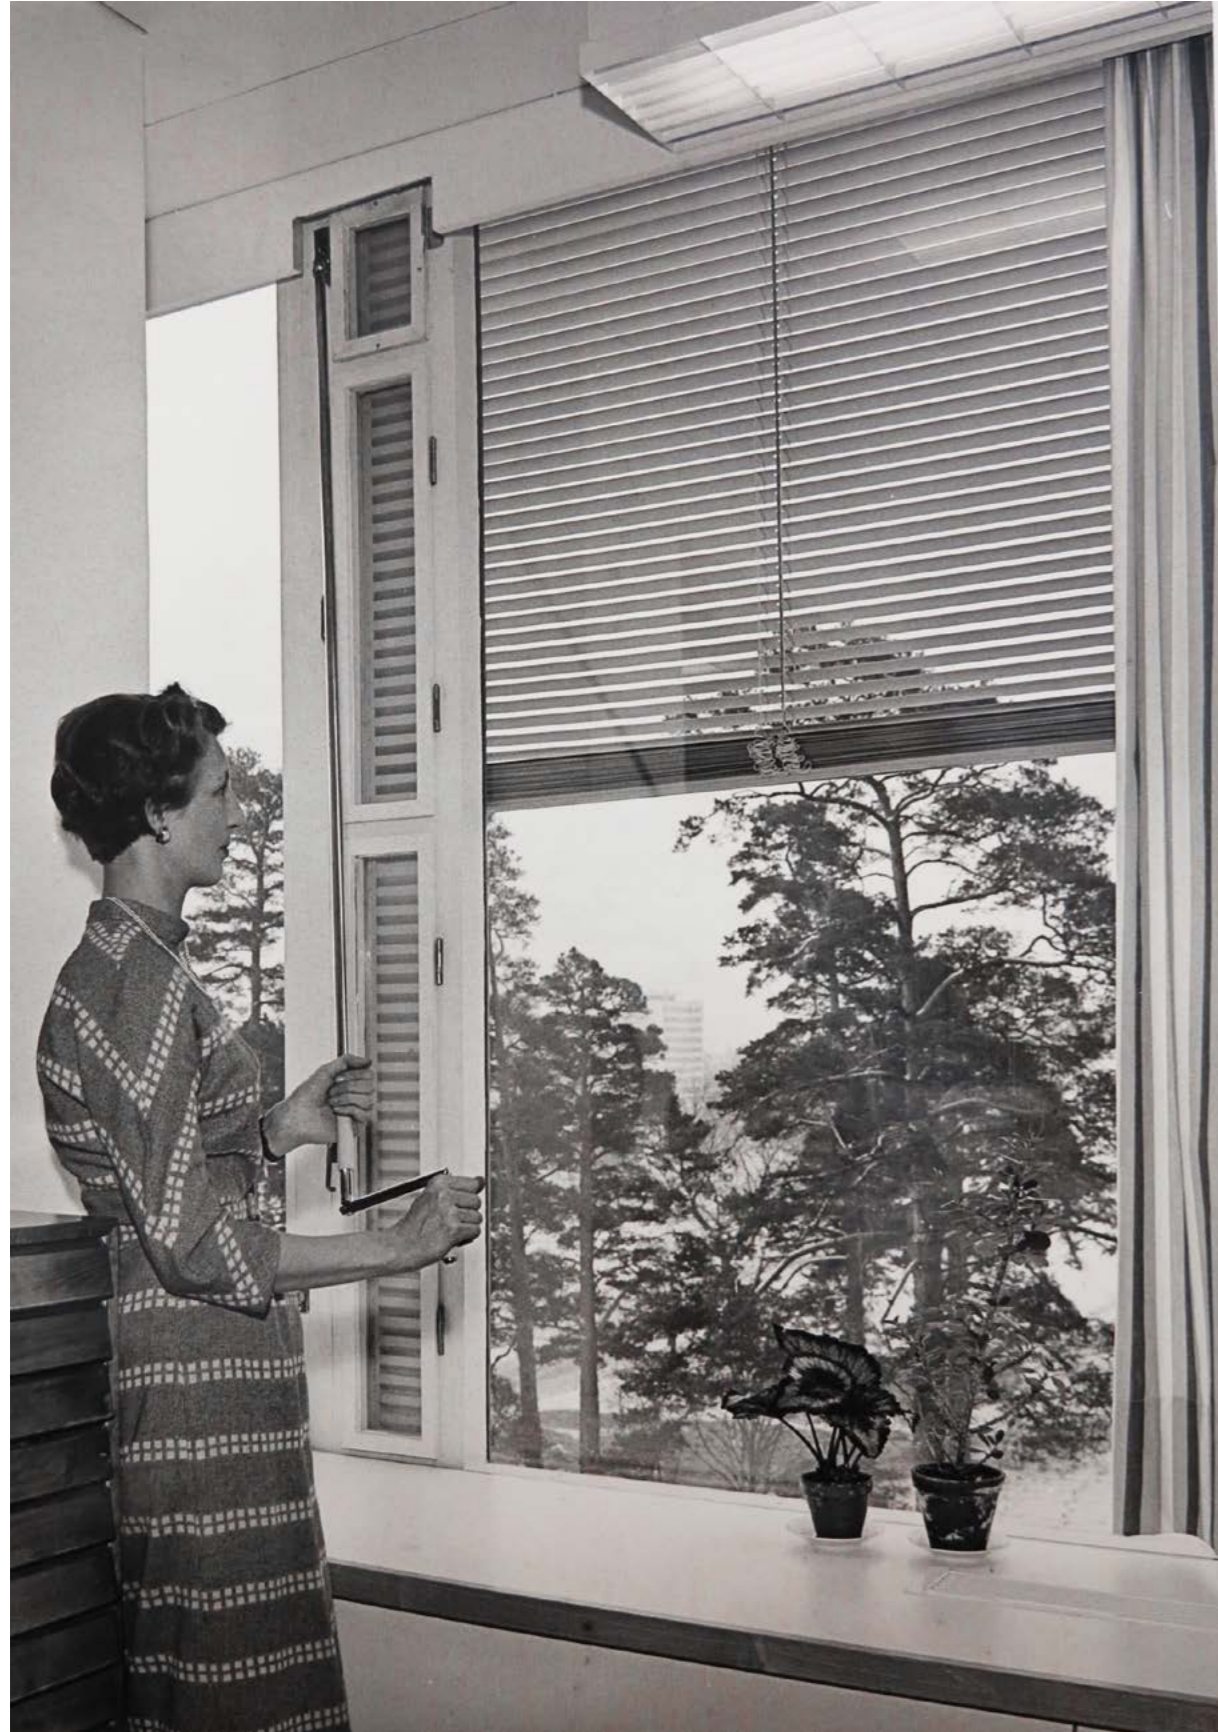
Toimistokerroksen ikkuna ja ulkopuolisen sälekaihtimen säätövipu, kuva 1961
Eero Troberg, Arkkitehtuurimuseo

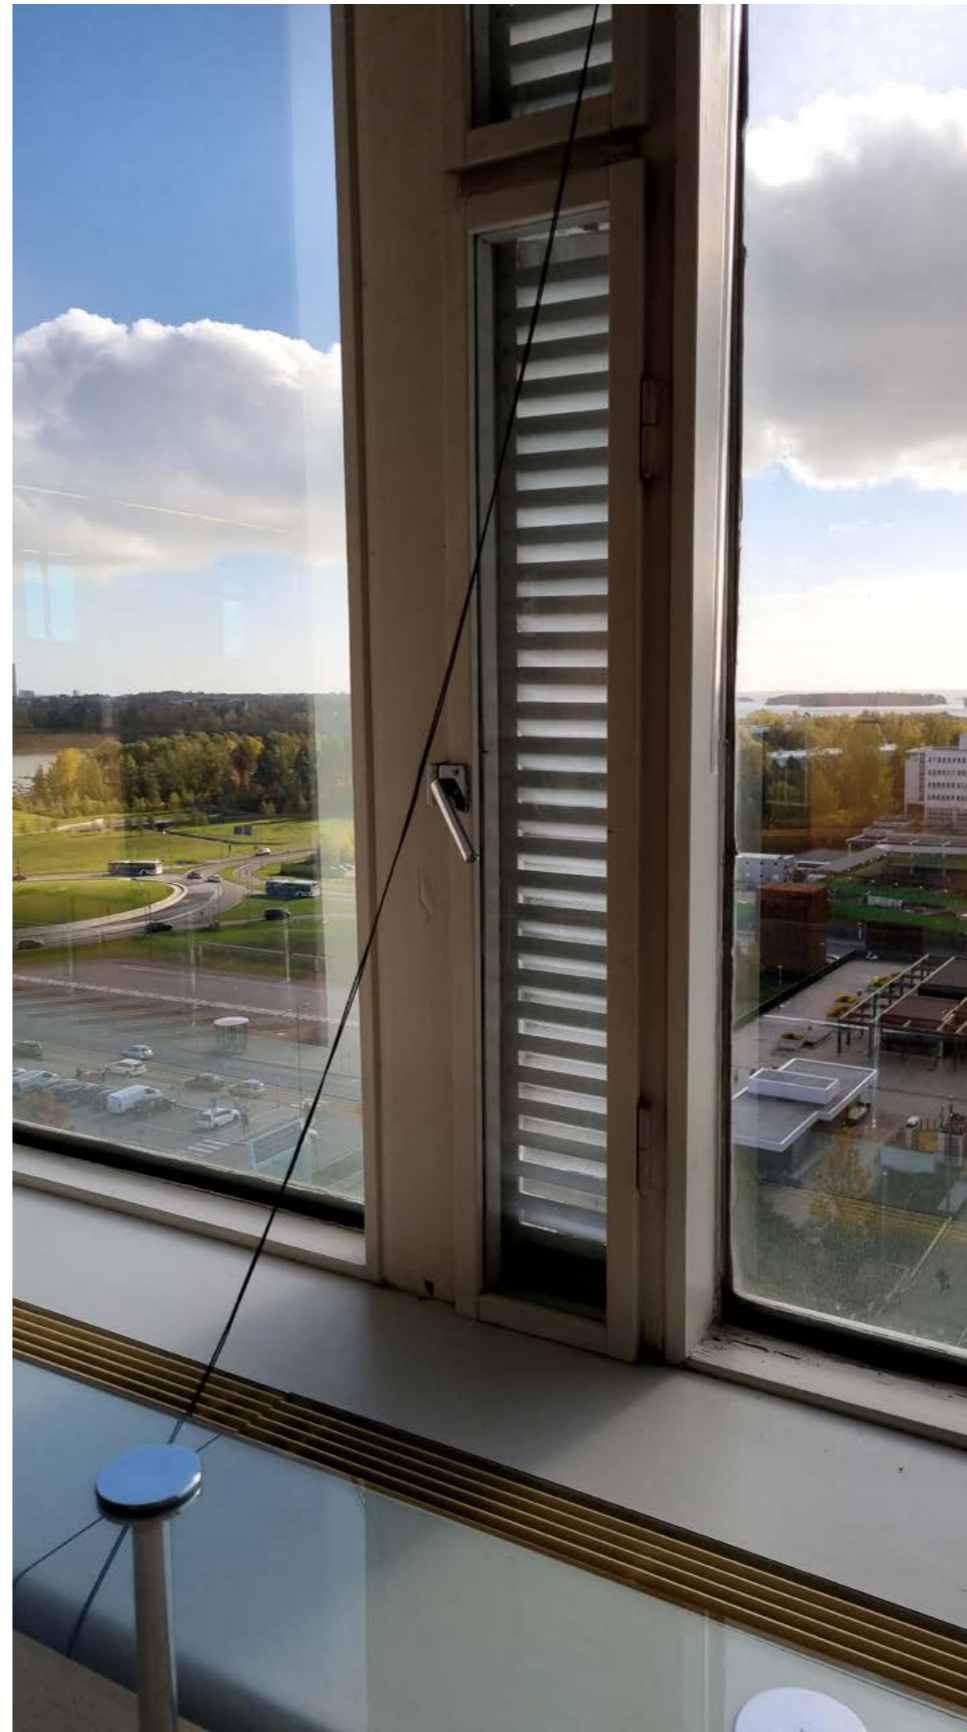
Ikkunan tuuletusluukku ja säleikkö. Ulkopuoliset sälekaihtimet on poistettu 1980-luvun alussa.
