KIVENLAHDEN UIMARANTA

UIMAVESIPROFIILI KIVENLAHDEN UIMARANTA, ESPOO

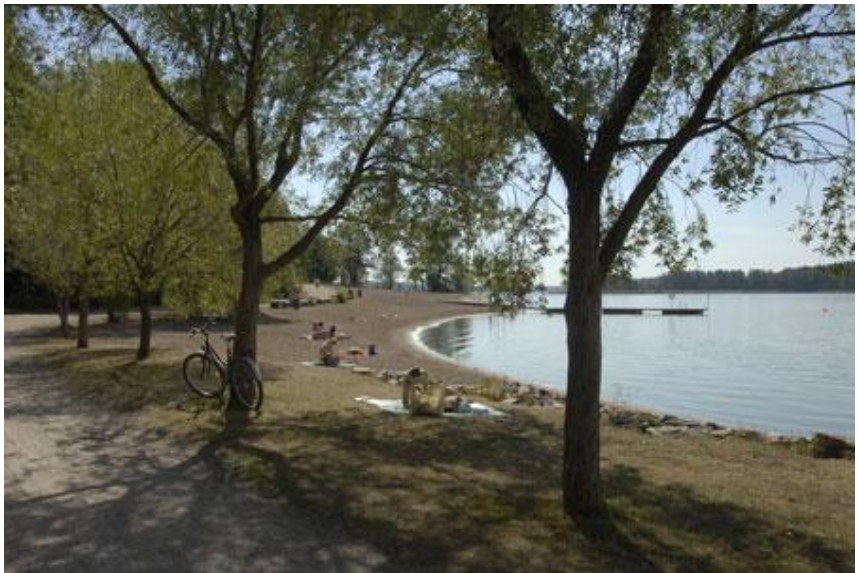
<p>Suomessa vuoroveden vaikutus meriveden korkeuteen on myös pientä.</p>
<p>3.5 Uimarannan varustelut ja palvelut</p>	<p>Uimarannalla on rantavalvojen valvomorakennus sekä pukeutumistilat, wc:t ja suihkut. Lisäksi uimarannalta löytyy talviuimareiden käytössä oleva kontti. Uimarannalla ei ole leikkivälineitä eikä muitakaan rakenteita. Valvomorakennuksen yhteydessä on kahvila sekä kesäterassi.</p> <p>Uimarannalla on yksi avoponttonilaituri. Laiturin pituus on n. 35 m. Pelastusrengas löytyy laiturilta</p> <p>Uimarannalla on yksi ilmoitustaulu valvojan kopin seinässä. Ilmoitustaulussa on uimarannan nimi ja kartta, uimarannan ylläpitäjän yhteystiedot, valvonta-ajat, rannan turvallisuusohjeet sekä kieltomerkit. Opastaulusta löytyvät myös viimeisimmät uimavesitulokset sekä mahdolliset varoitukset.</p> <p>Rannan kahvila järjestää joinakin kesäiltoina omia tapahtumia terassilla. Tapahtumat ajoittuvat valvonta-aikojen ulkopuolelle ja tapahtuman järjestäjät vastaavat tapahtumiensa turvallisuudesta ja siivouksesta.</p>   <p style="text-align: right;">Uimarannan valvomorakennus</p>
