Lähtderannan päiväkoti

Lähdepurontie 3, 02720 Espoo

Rakennuksen rakenne- ja kosteustekninen kuntotutkimus,
päivitysversio 2

7.4.2022

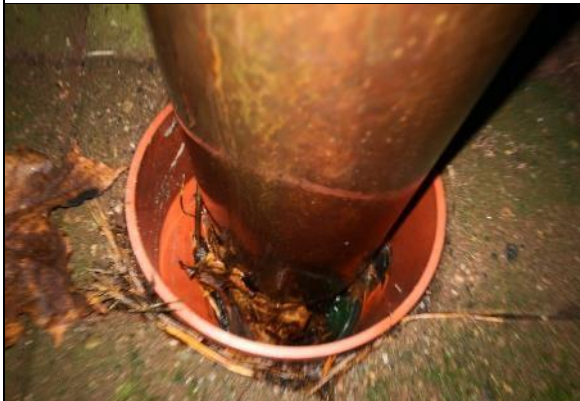
Kuva 21
Takapihan puolella syöksytorven tarkastusluukusta tippuu vettä rännikaivoon ja sen ympärille.

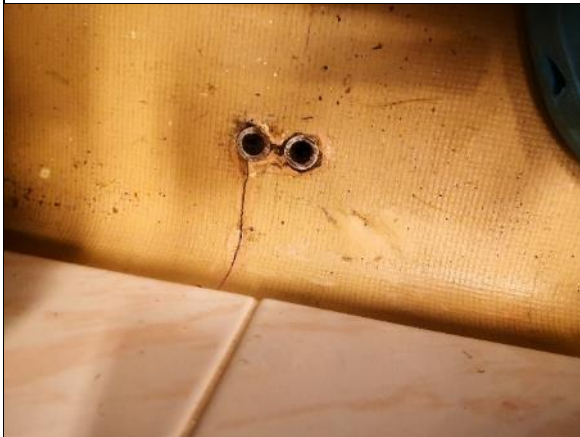
Alapohjassa on sekä päiväkodin että hammashoitolan alueella epätiivitä vanhoja putki- ja johtoläpivientejä. Läpivienneistä osa on täysin tiivistämättömiä ja osa on asianmukaisesti tiivistettyjä ja tulpattuja. Lisäksi on läpivientejä, joiden tiivistysmassa on irronnut alustastaan (Kuva 37...Kuva 40).

Kuva 37
Tiivistämättömiä läpivientejä.

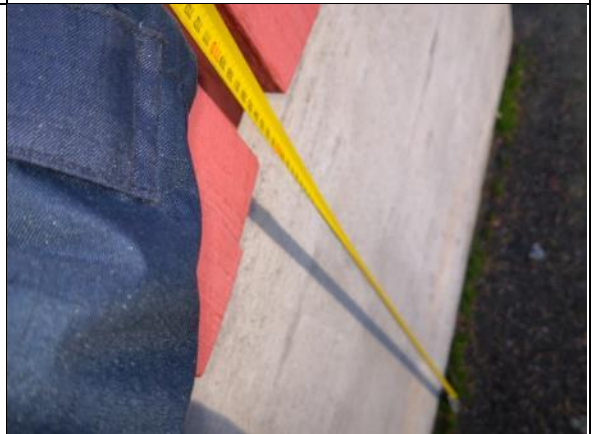
Sokkelin korkeus vaihtelee n. 160 mm ja 1000 mm välillä (Kuva 86...Kuva 88).

Kuva 87
Sokkelin korkeus on enimmillään n. 1000 cm.

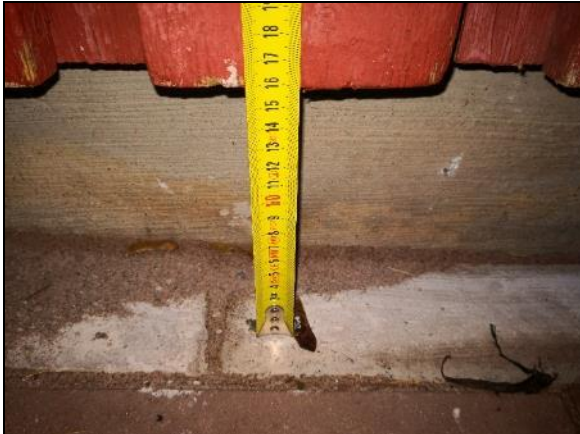
Kuva 88
Sokkelin korkeus on matalimmassa kohdassa vain n. 160 mm.

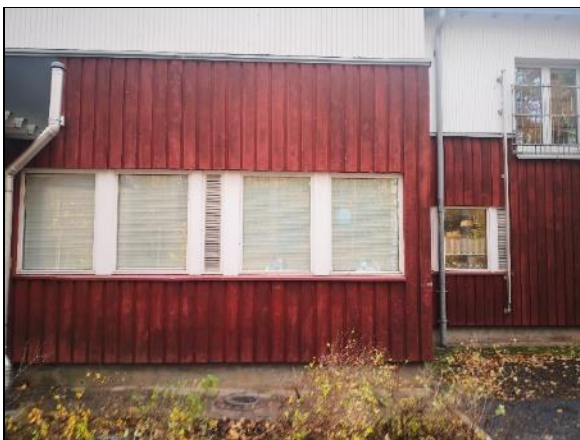
Rakennuksen ikkunat ovat pääosin alkuperäisiä puuikkunoita, joissa on lämpölasit. Ikkunoissa on karmiventtiilit. Ikkunoiden puuosissa sekä ikkunalaudoissa on kosteusvauriojälkiä. Paikoin ikkunalautoja on uusittu (Kuva 90...Kuva 92).

Kuva 90
Ikkunat ovat alkuperäisiä puuikkunoita.

Ikkunat ovat alkuperäisiä ja niissä on kosteusvauriota. Ikkunoiden uusimista suositellaan kaikilta muilta osin, paitsi monitoimihallin alueelta. Puiset ulko-ovet ovat maalipinnaltaan kuluneita ja niiden kunnostusta suositellaan. Teräsrakenteisissa ulko-ovissa on korroosiovauriota, pinnat ovat epätasaisia ja moneen kertaan maalattuja ja levytykset ovat paikoin irronneet. Teräsovien uusimista suositellaan.

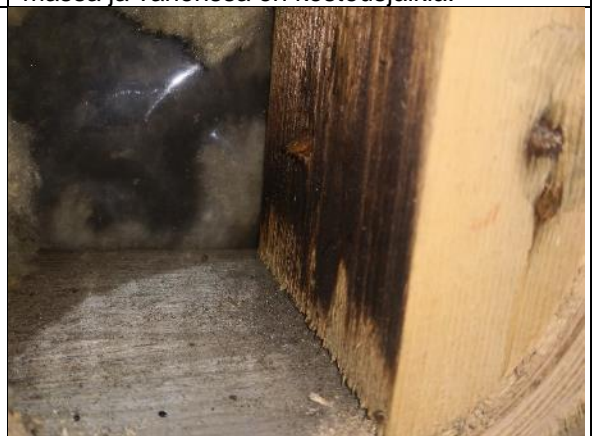
Rakenteen kokonaispaksuutta ei saatu määritetty, koska seinän sisäpintaan on kiinnitetty kaappisängyt. Rakenneavauksen kohdalla asbestipitoinen tuulensuojalevy oli vaihdettu vaneriksi. Ulompi mineraalivilla oli kostea. Sekä rakennusmuovin ulkopuolella että sisäpuolella oleva mineraalivilla oli hyvin tummuntutta. Vanerin sisäpinnalla ja runkotolpan pinnalla oli ruskeaa värimuutosta. Alaohjauspuun alla on bitumikermi. Seinärakenteessa oleva rakennusmuovi on käännetty alaohjauspuun alle. Alaohjauspuussa ei havaittu lahovauriota.

Kuva 127
RAK12. Pystyrunkokopuun alaosassa on tummentumaa.

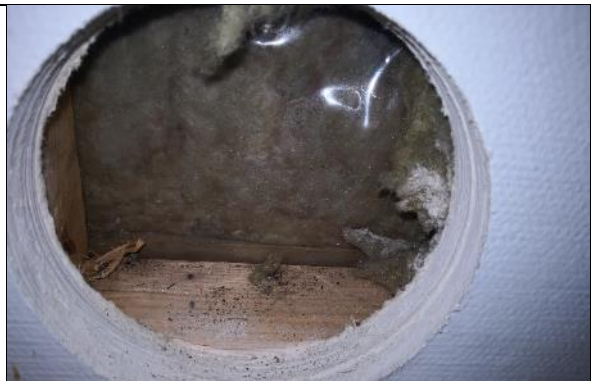
Kuva 135
RAK14. Kaksinkertainen kipsilevy ja sen takana oleva sisempi alaohjauspuu sekä rakennusmuovi.

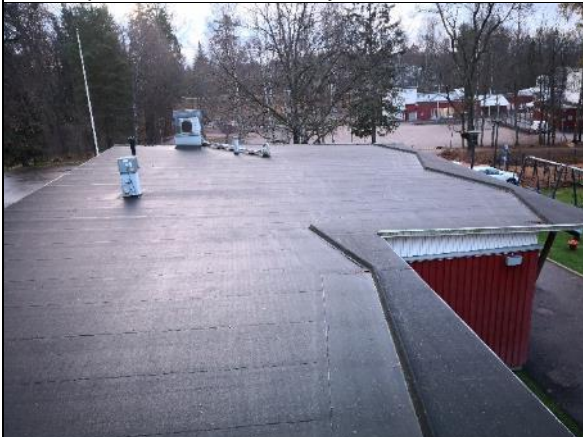
Vesikatto on kaltevuudeltaan loiva. Vedenpoisto on toteutettu kattokaivojen avulla ja sadevesi on johdettu syöksytorvien avulla rännikaivoihin. Katon sadevesikaivoissa ei ole roskasihtejä lainkaan. Sadevesi ohjautuu sadevesikaivoille katon kaadon ja n. 150 mm korkeiden vedenhjausharjanteiden avulla. Vedenhjausharjanteiden räystään puoleiselle osalle kertyvä sadevesi tippuu maahan räystäältä (Kuva 212).

Kuva 212
Vedenpoisto on toteutettu kaadon ja vedenohjausharjanteiden avulla.

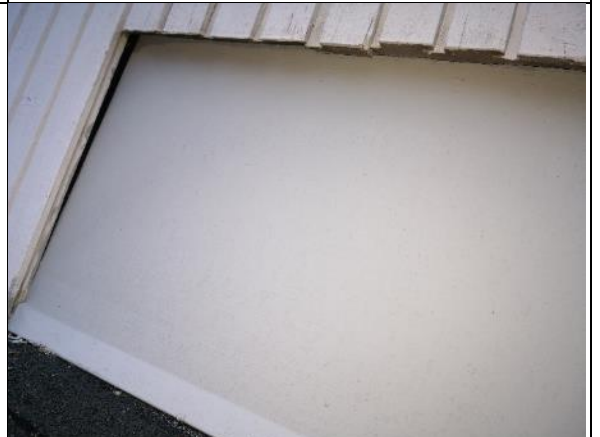
Pellitetyt ylösnostot on toteutettu asianmukaisesti. Pelti on limitetty puuverhouksen taakse. Ylösnostopellin ja puuverhouksen väliin jää tuuletusrako (Kuva 213).

Kuva 213
Ylösnostopellitykset on toteutettu asianmukaisesti.

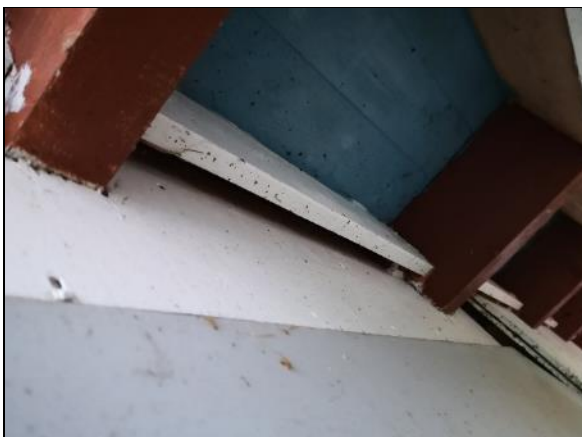
Kuva 218
Ullakkotilan tuuletus tapahtuu räystäiden alla olevien tuuletusrakojen kautta.

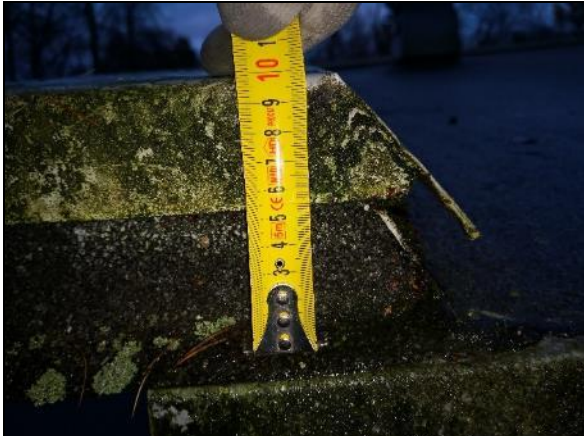
Rakennuksessa on kahdenlaisia räystäitä: Korotettuja ja ulkoseinälinjan ulkopuolelle ulottuvia avoräystäitä. Molemmissa räystäissä on tuuletusraot, joiden kautta ullakon tuulettuminen tapahtuu. Korotetulla räystäällä vesikaton kermipinnoite on tuotu asianmukaisesti pellityksen alla räystäärakenteen yli räystäään ulkoreunalle. Räystäään reunakorotus on n. 100 mm korkeimmalla kattotasanteella ja alemmilla n. 60 mm. Räystäspellitykset ovat pääasiassa asianmukaiset. Paikoin pellityksen maali irtoilee ja peltien liitoskohdissa on rakoja, joita ei ole tiivistetty. Monitoimitilan ja IV-konehuoneen liitoskohdassa on kahden eri levyisen räystäspellityksen liitoskohta (Kuva 220...Kuva 223).

Kuva 220
Räystään korkeus on n. 100 mm kattopin-
nasta.

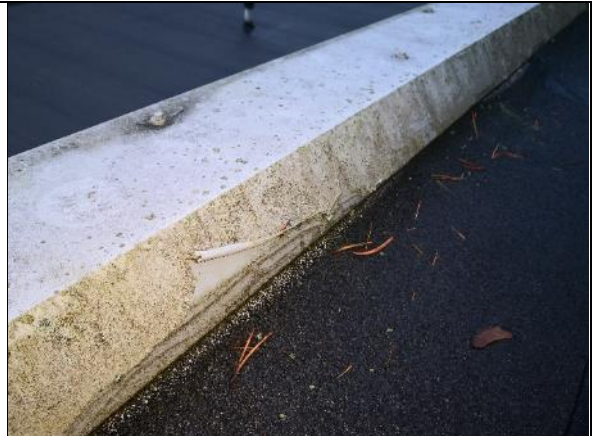
Kuva 221
Räystäspelttien maali irtoilee.

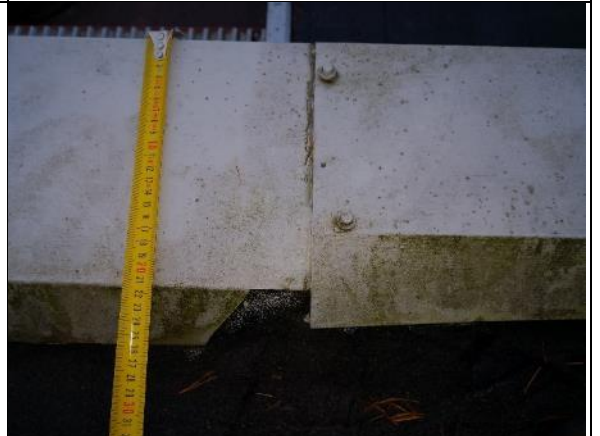
Kuva 223
Kahden eri levyisen räystäspellin liitoskohta.

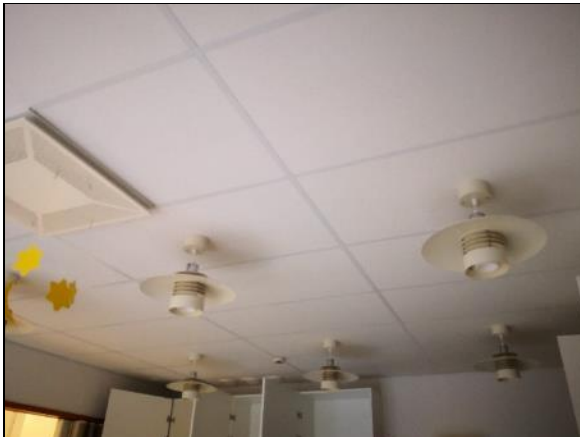
Kuva 237
Lähivuosina uusittua alas laskettua kattoa tilassa 41 (tuleva Lepohuone 135).

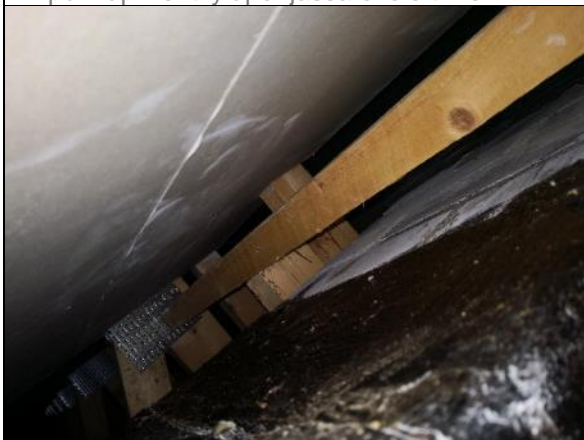
Kuva 254
Vesikaton puurakenteita.

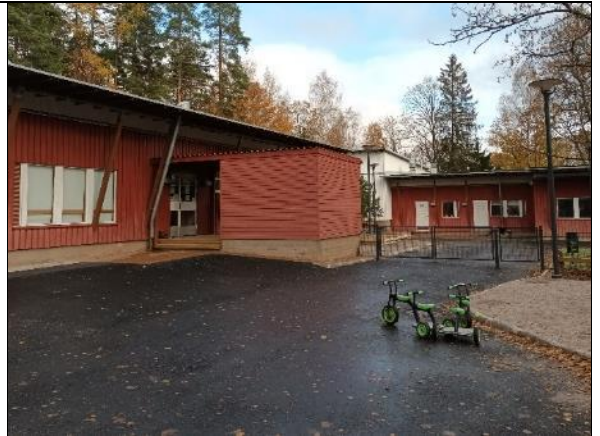
Kahden sisäänkäynnin edustalla on puurakenteiset porrastasanteet, jotka ovat hyväkuntoiset (Kuva 292 ja Kuva 293).

Kuva 293
Puurakenteinen porrastasanne Karpaloiden ja Puolukoiden sisäänkäynnin edustalla.

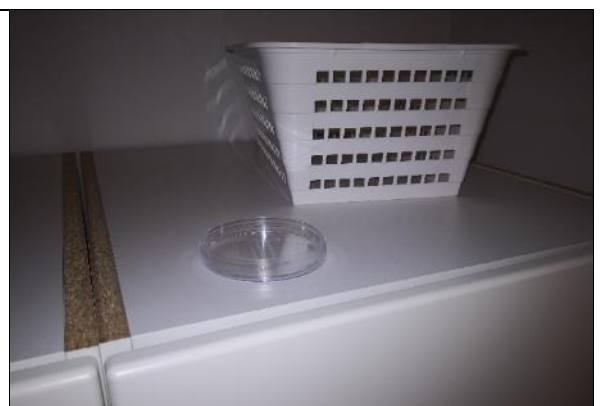
Kuva 300
Näytteen MIN1 näytteenottpiste Toimistossa 102 (tuleva Toimisto 22).

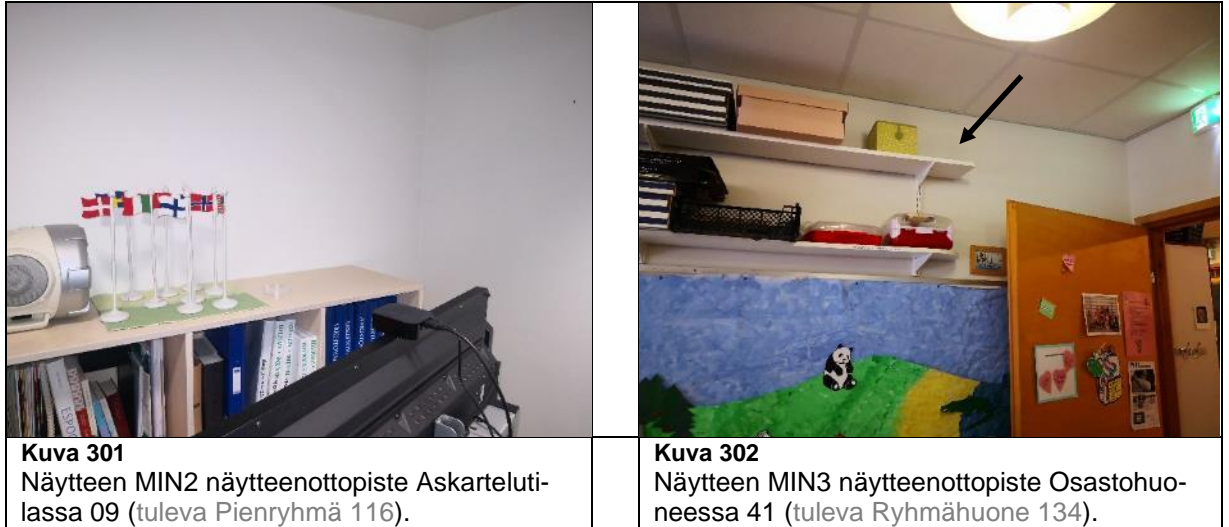
Kuva 301
Näytteen MIN2 näytteenottopiste Askarteluti-
lassa 09 (tuleva Pienryhmä 116).

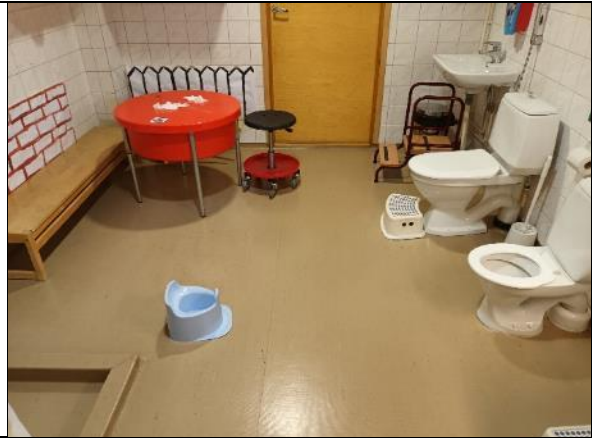
Pesuhuoneessa 39 (tuleva Pesuhuone 137) on poikkeava haju, joka viittaa muovimaton kemialliseen vaurioitumiseen kosteuden vaikutuksesta. Kosteusmittauksissa kyseisen pesuhuoneen alueella mitattiin poikkeavaa kosteutta.

Kuva 304
Pesuhuoneessa 39 (tuleva Pesuhuone 137)
on poikkeava haju.

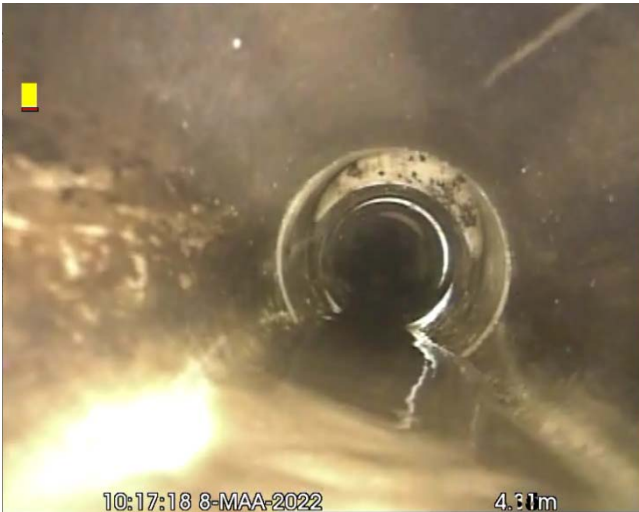
1. Runkolinja. Painuma 5 %

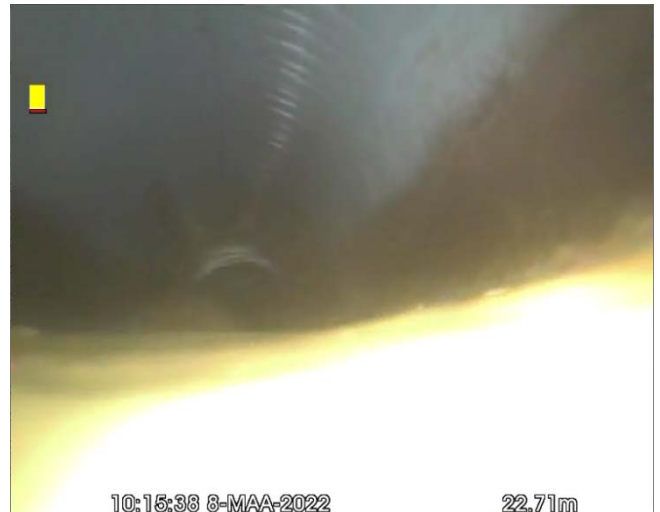
Painuma 15 %

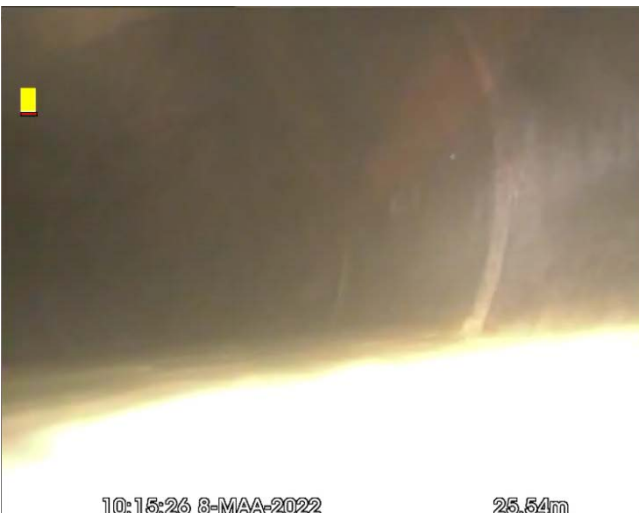
1. Runkolinja. Painuma 10 %

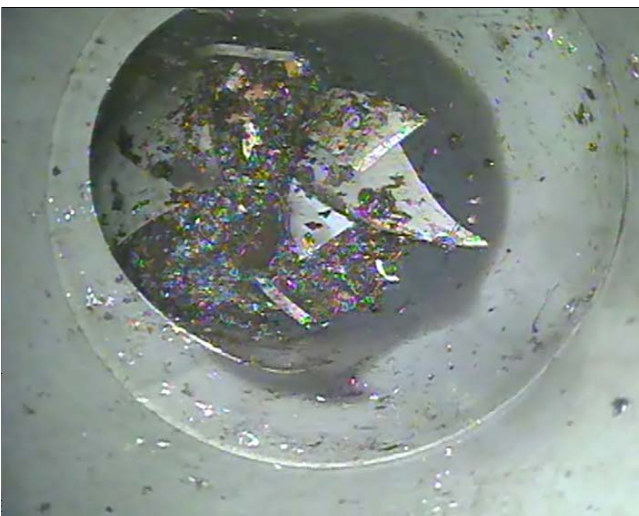
3. Rakennusjäte.

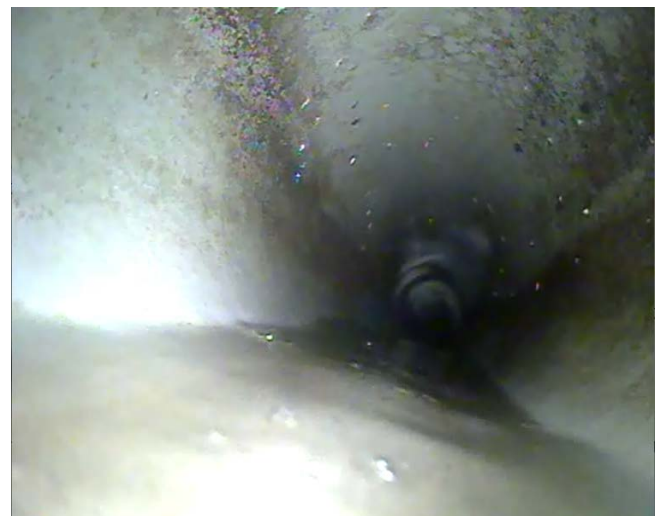
4. Painuma 5 %
