Kuntoarvio RS¹⁵

Rakennustekniikka, LVI- ja sähköjärjestelmät

Leirintäalue Oittaantie 1

Tarkastuspäivä 1.3.2021 | Raportointipäivä 19.3.2021

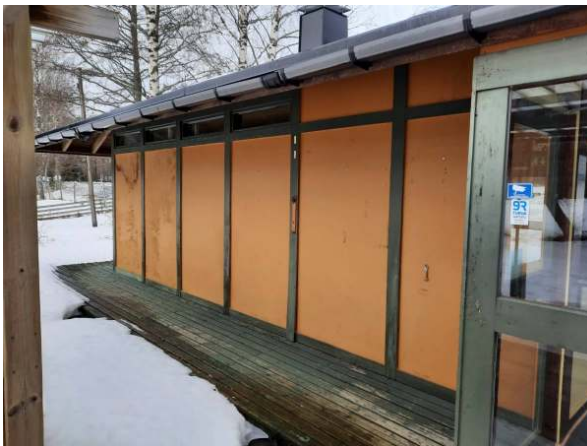
1. Vastaanoton takaosalla ränni, muualla ei.

- Salaojien ja sadevesijärjestelmän rakentaminen (vastaanotto- ja huoltorakennukset).
- Saunan ja mökkien osalta rännien asentaminen.

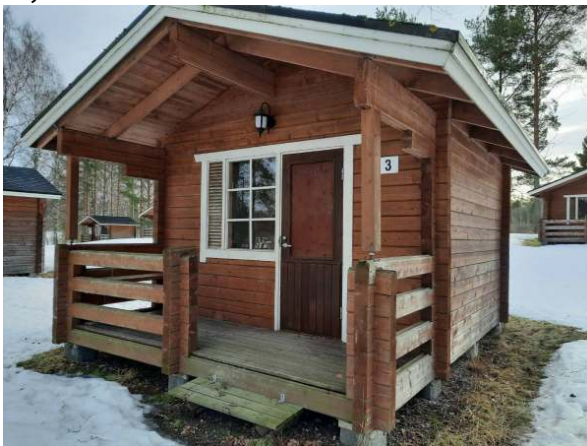
7. Kuvaa yhden mökin vierustan osalta.

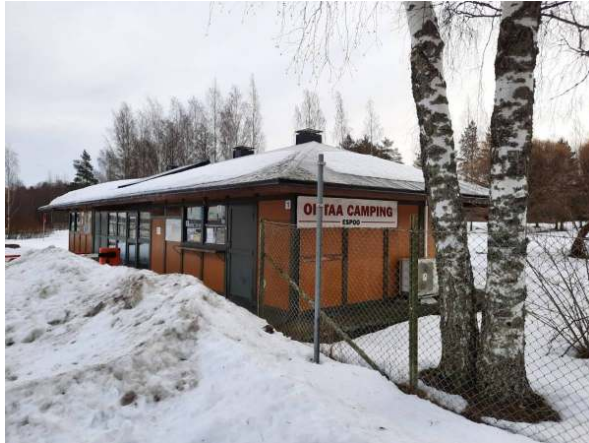
9. Viheralueita pihalla.

- Puuston ja pensaiden harvennus 1-2 kertaa jakson aikana (huoltotyötä, ei PTS:ssä).

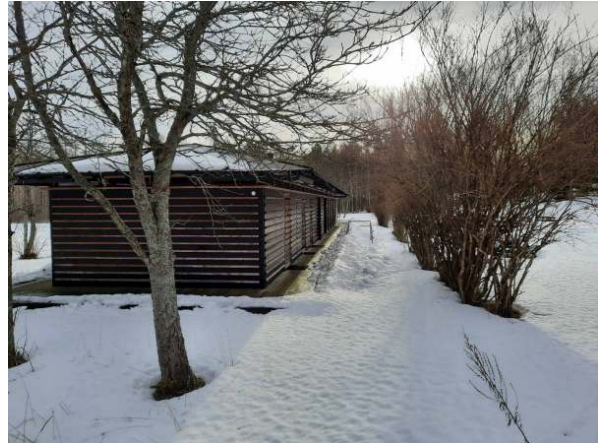
10. Viheralueita pihalla.

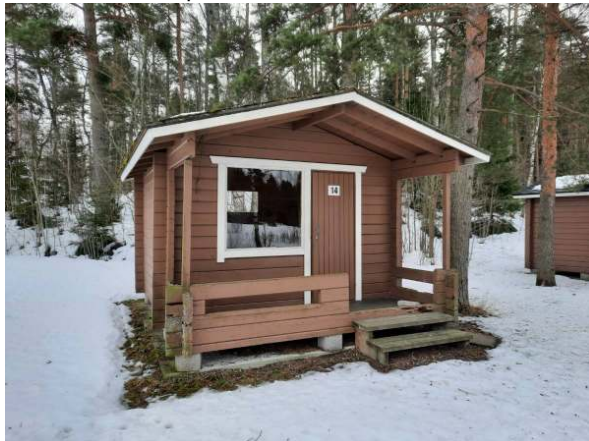
11. Puustoa vierustalla.

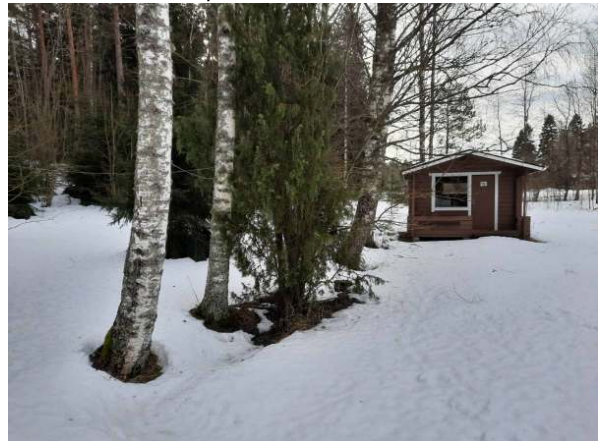
12. Viheralueita pihalla.

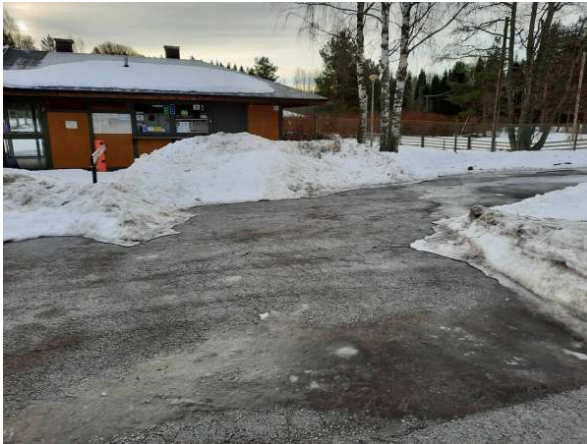
13. Asfaltointia.

- Pihapäällysteiden osittainen uusiminen.

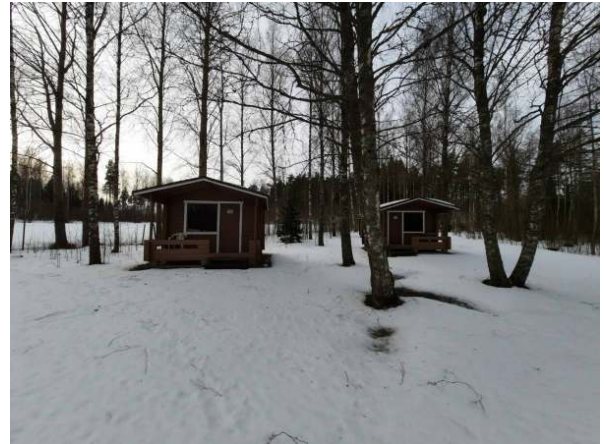
14. Kulkutietä.

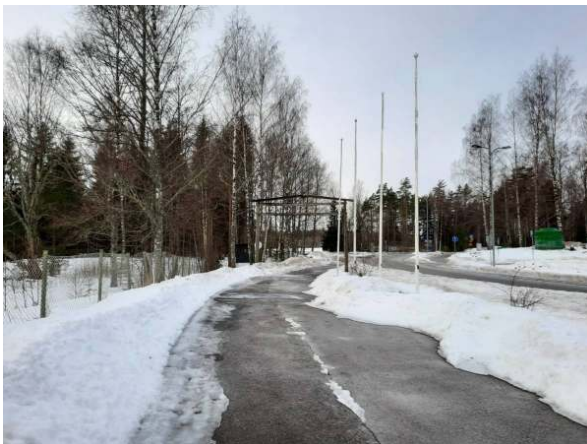
15. Asfaltointia.

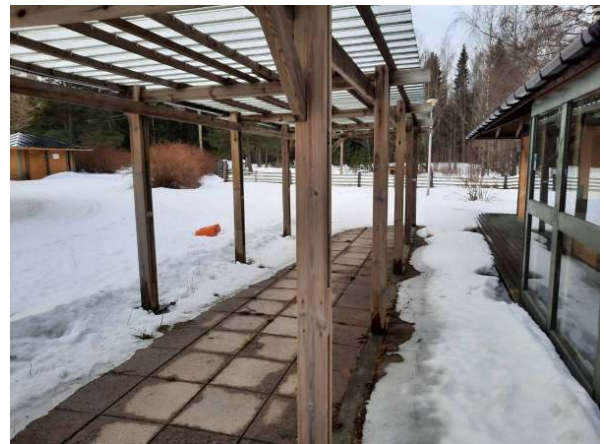
16. Kivetyksiä.

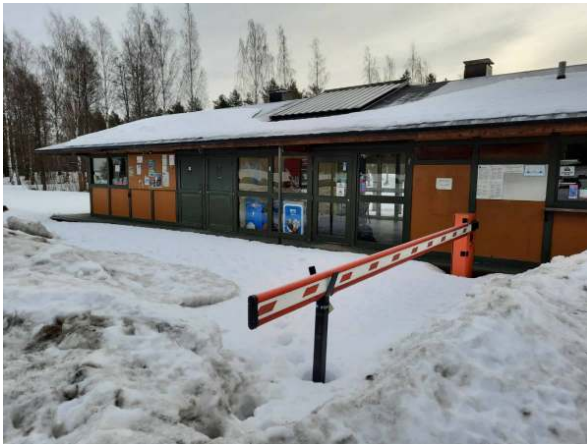
17. Varusteita.

- Aluevarusteiden ja leikkivälineiden uudistaminen.

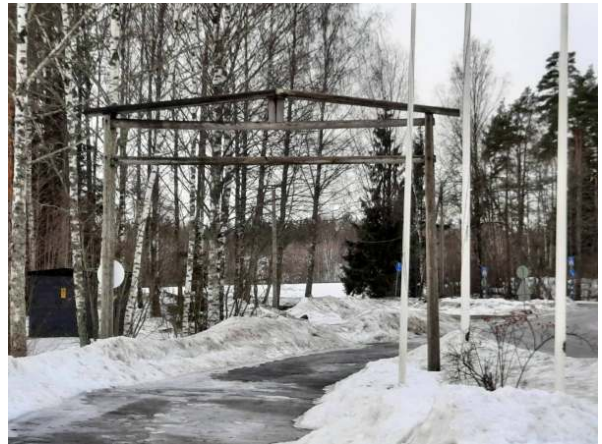
18. Varusteita.

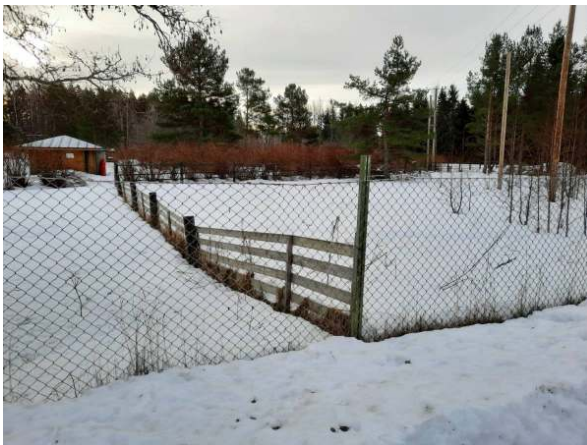
Leikkivälineiden turvallisuuteen ei oteta kantaa tässä raportissa. Tarvittaessa suositellaan tekemään erillinen leikkipaikan turvatarkastus. Leikkivälineissä havaittiin ikääntymistä ja vaurioita. Aidat ovat jo kuluneita. Niitä tulisi uudistaa.

19. Aidoissa kulumaa.

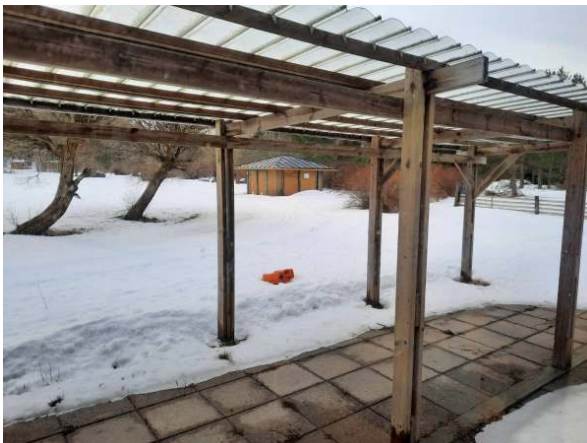
21. Katosta vastaaoton takana.

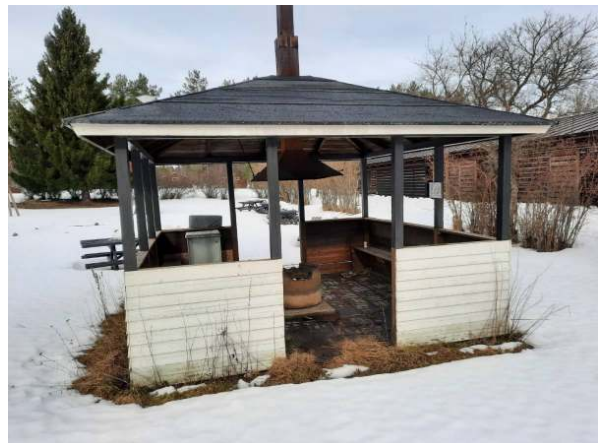
22. Grillikatos.

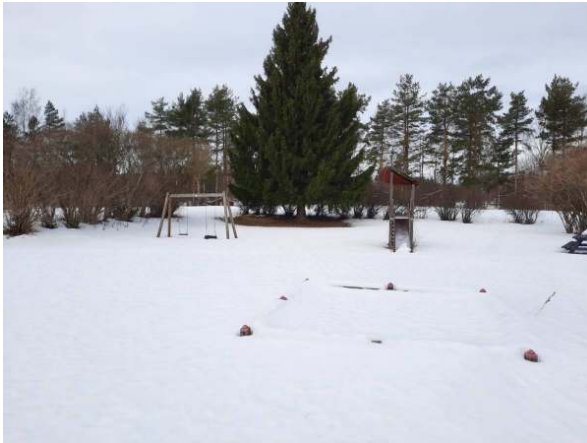
23. Leikkivälineitä pihalla, jotka kuluneita.

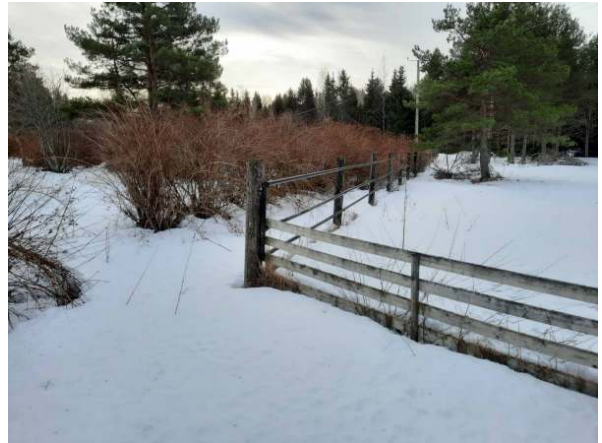
24. Aidoissa kulumaa.

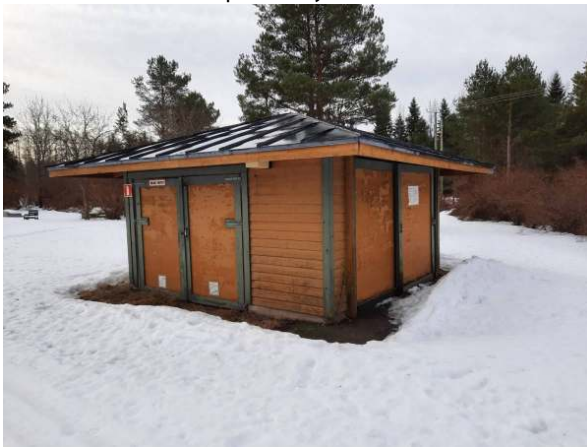
25. Jätekatos.

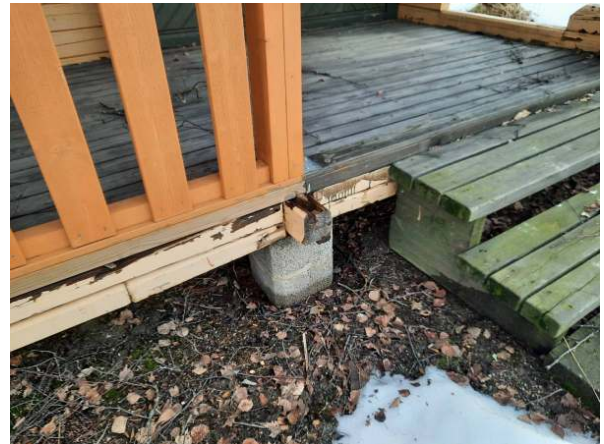
27. Perustuksia saunassa.

- Perustusrakenteiden tarkempi tutkiminen runkorakenteiden kuntoa arvioidessa.
- Mökkien ja saunan perustusten korjaaminen painumien osalta.

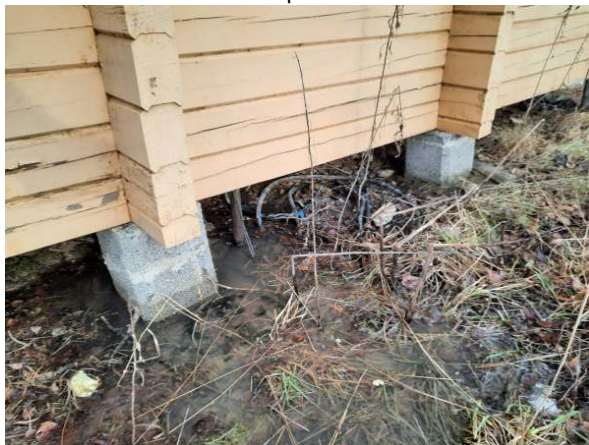
28. Perustuksia saunassa.

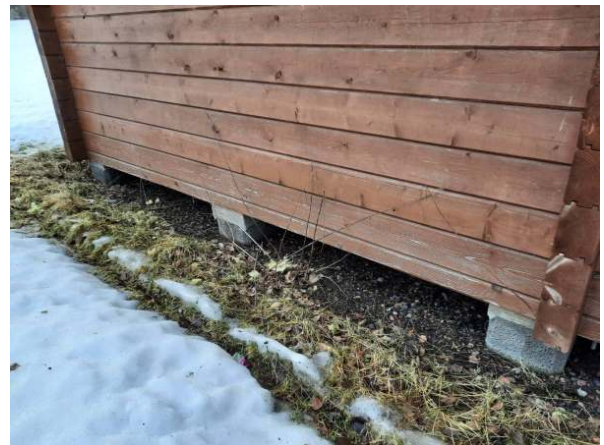
29. Perustuksia mökeissä.

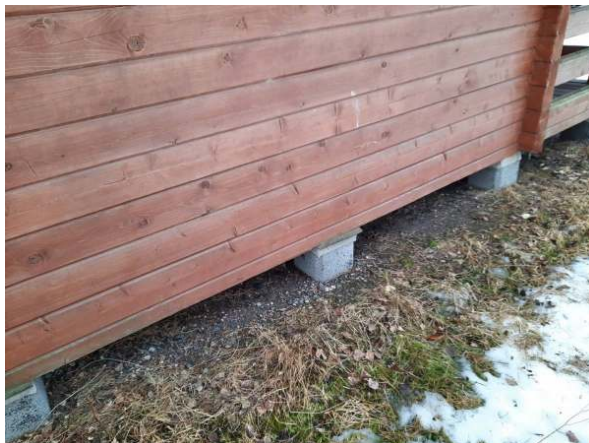
30. Perustuksia mökeissä.

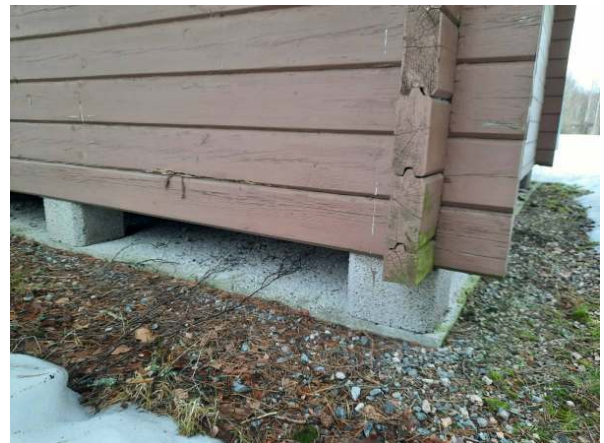
31. Perustuksia mökeissä.

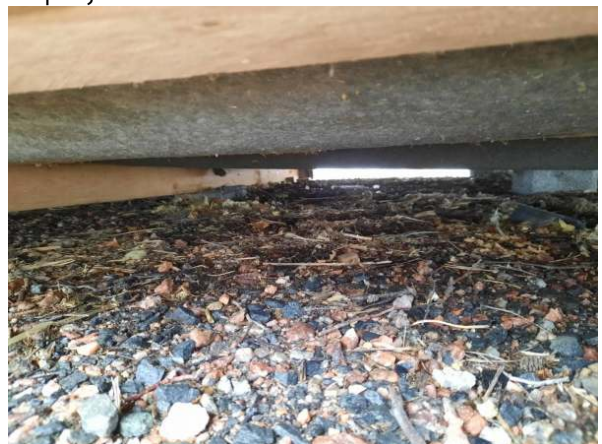
35. Alapohjaa mökkien osalta.

- Alapohjarakenteiden kuntotutkimus.

■ Alapohjarakenteiden uudistaminen.

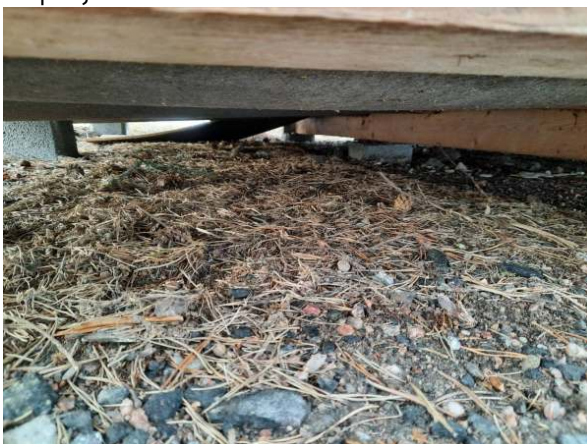
36. Alapohjaa mökkien osalta.

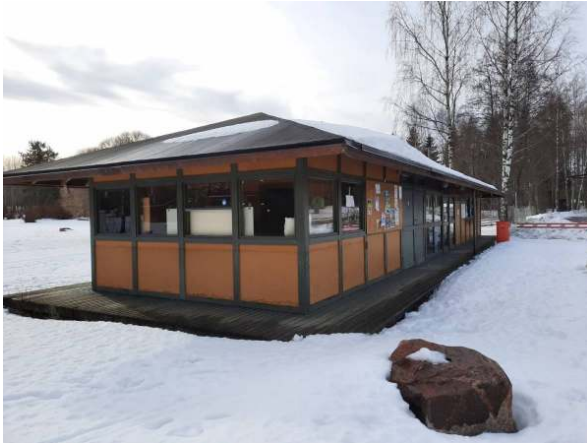
Julkisivuverhouksen pinnoite on paikoin haalistunut. Verhoukset suositellaan huoltomaalaamaan jakson aikana. Mikäli runkorakenteiden osalla havaitaan laajempaa korjaustarvetta tulee julkisivuja uudistaa tarvittaessa. Verhouksen alaosassa havaittiin paikoin lahovaurioita ja halkeilua. Verhouksen alaosa on lähellä maanpintaa, joka lisää siihen sen kosteusrasitusta. Myös rakennusten kuistit ovat puuta ja kosteudelle alttiina. Mökkien julkisivut ovat haalistuneet monilta osin, erityisesti auringon polttamista osin. Niiden portaat ovat monilta osin huonossa kunnossa.

43. Vastaanottorakennusta.

- Julkisivun puuosien käsittely/huoltomaalaus.
- Kuistirakenteiden uudistaminen vastaanotto ja huoltorakennusten ympärillä
- Mökkien puuosien vaurioiden korjaaminen ja portaiden uudistaminen.

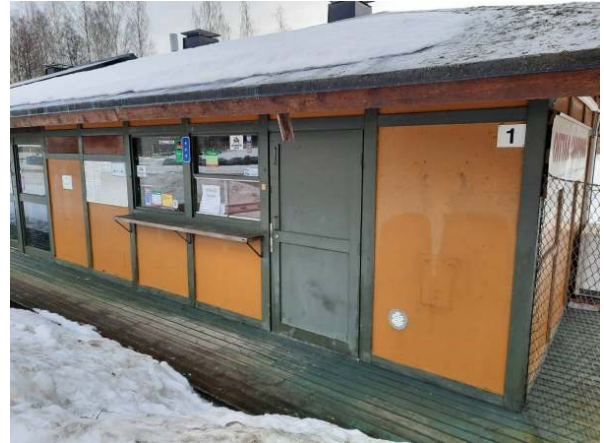
44. Vastaanottorakennusta.

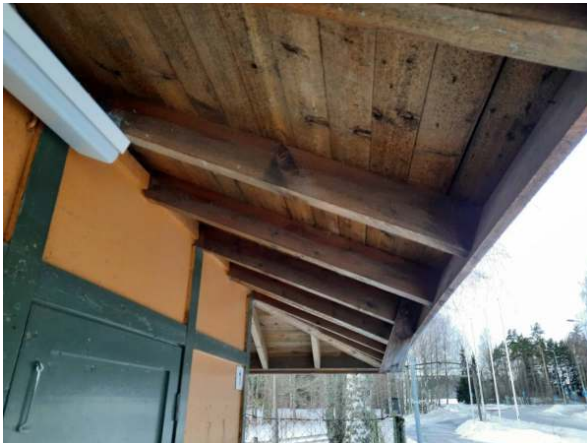
45. Vastaanottorakennus räystästä.

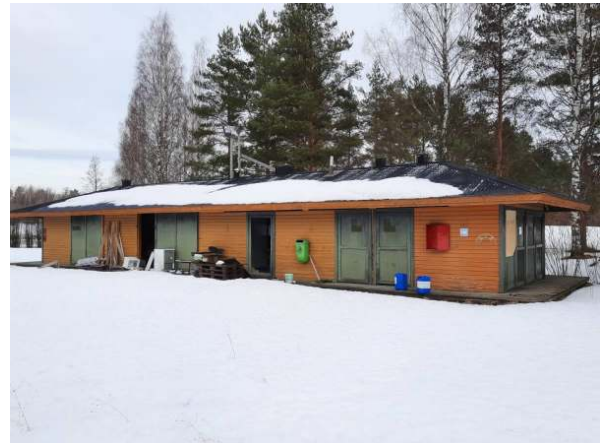
46. Vanhempi huoltorakennus.

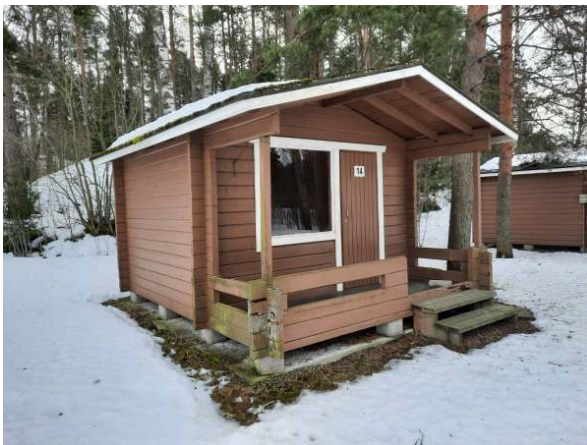
68. Mökit 1-13 osin haalistuneita.

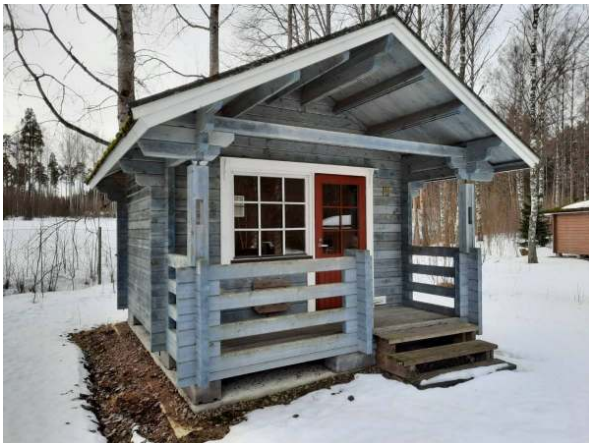
74. Mökit 13-18 osin ulkoseinien osalta osin kuluneita. Mökki 18 räystäs laho.

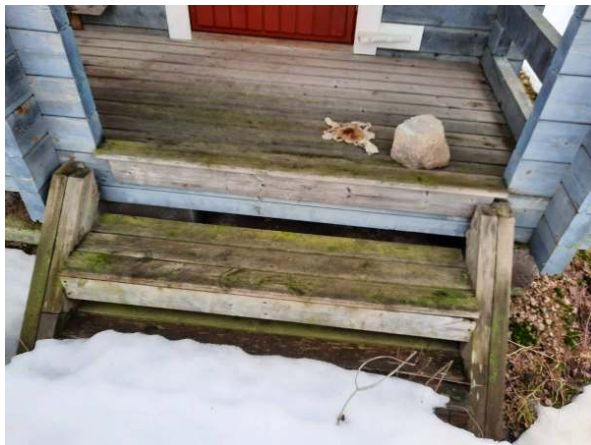
86. Mökkien portaissa kulumaa.

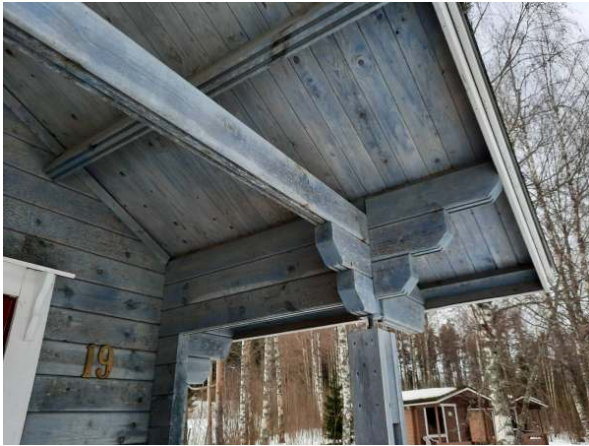
89. Mökkien 19-29 pinnoissa kulumaa.

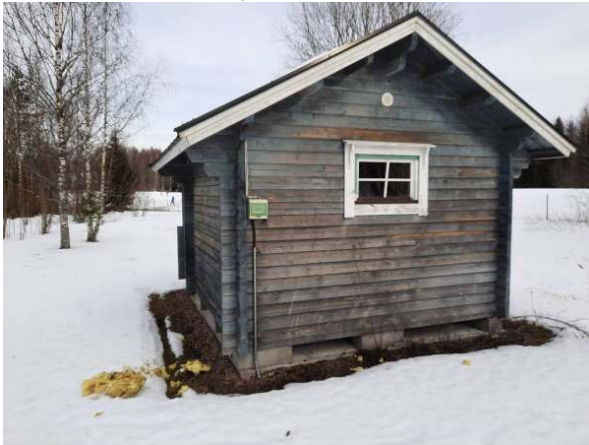
91. Mökkien 19-29 pinnoissa kulumaa.

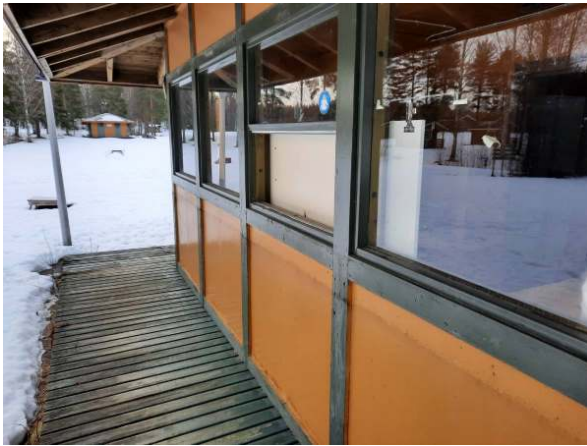
Ikkunoiden kunto on välttävällä tasolla. Ikkunoissa esiintyy maalipintojen haalistumista ja paikallisia vaurioita. Puuosissa ei kuitenkaan havaittu merkittäviä vaurioita. Suositellaan kunnostamaan jakson aikana mm. huoltomaalauksilla.

92. Valokuvaa ikkunasta vastaanottorakennus.

- Ikkunoiden kunnostus julkisivujen tapaan.

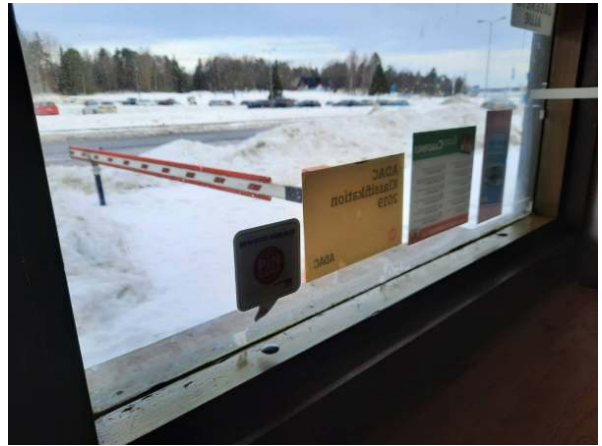
93. Ikkunat yksilasisia.

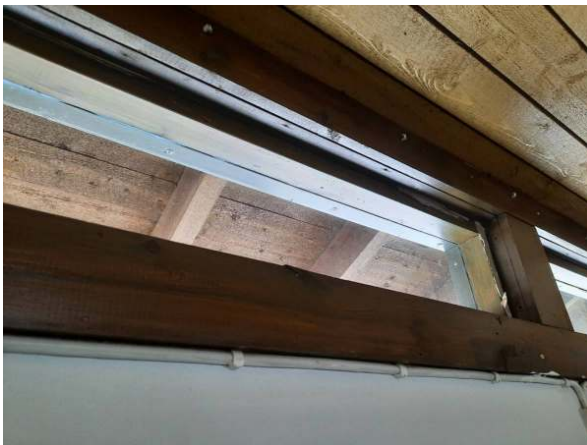
94. Ikkunat yksilasisia.

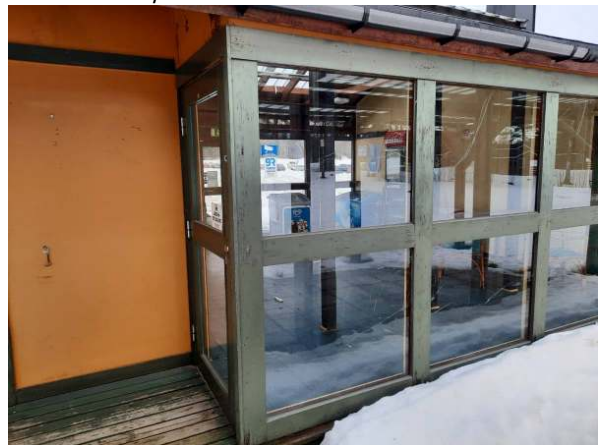
95. Valokuvaa ikkunasta vastaanottorakennus.

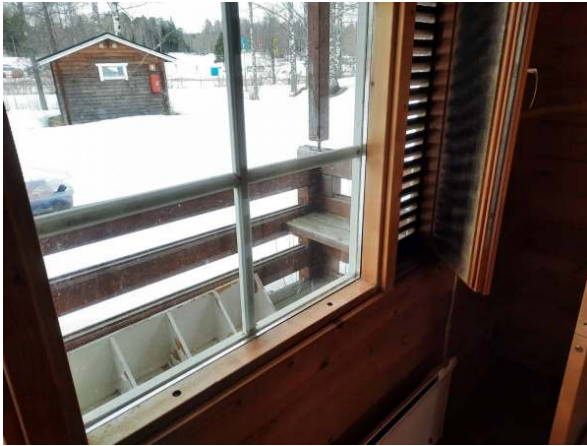
98. Valokuvaa mökin ikkunasta sisältä.

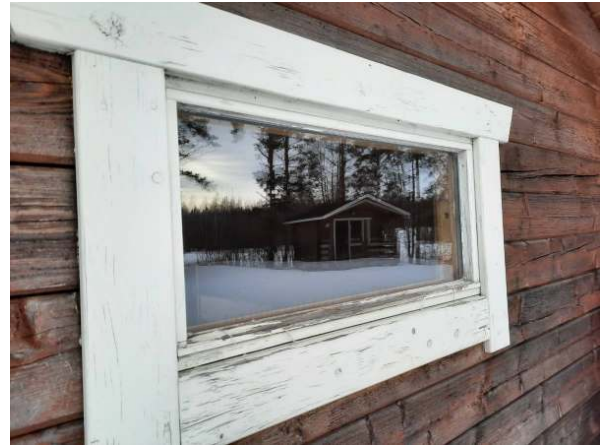
99. Valokuvaa uudemman mökin ikkunasta.

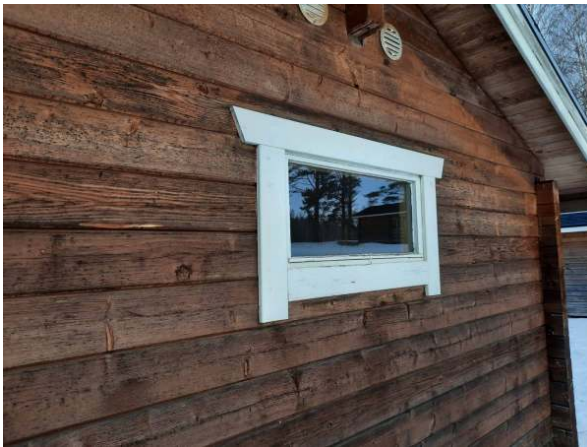
100. Valokuvaa mökin ikkunasta.

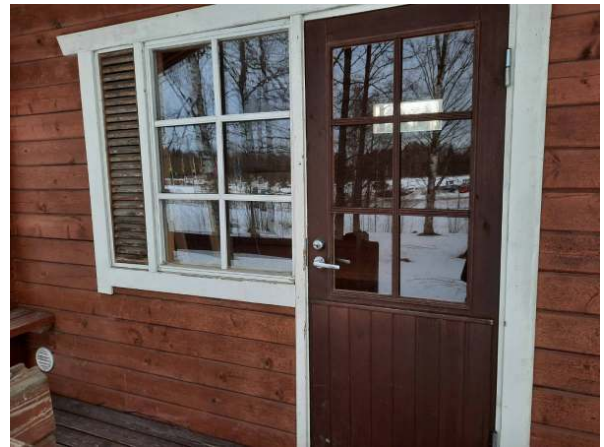
101. Valokuvaa mökin ikkunasta.

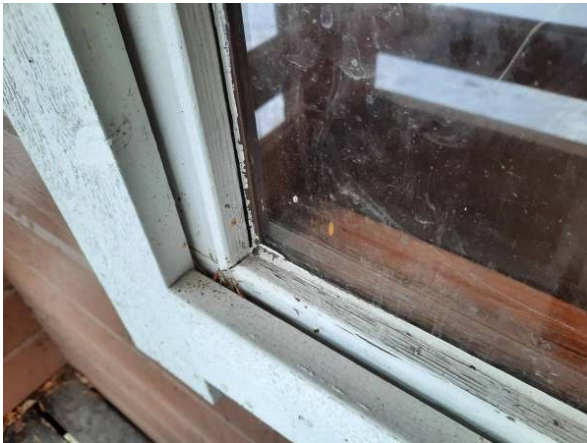
102. Valokuvaa vanhemman mökin ikkunasta.

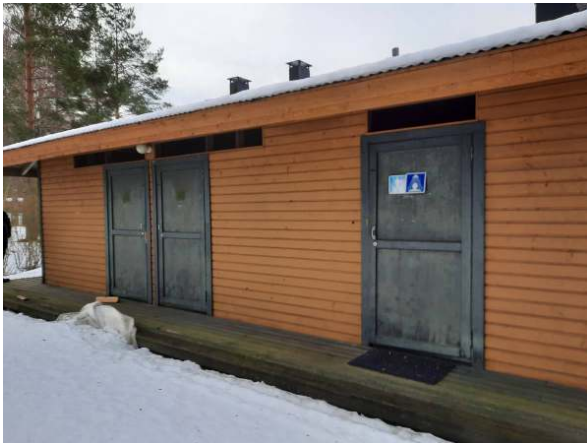
105. Vanhenpaa huoltorakennusta.

- Ulko-ovien uusiminen.

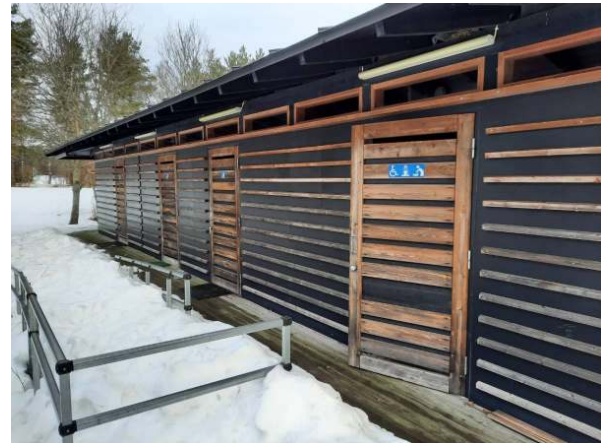
106. Uudemmpaa huoltorakennusta.

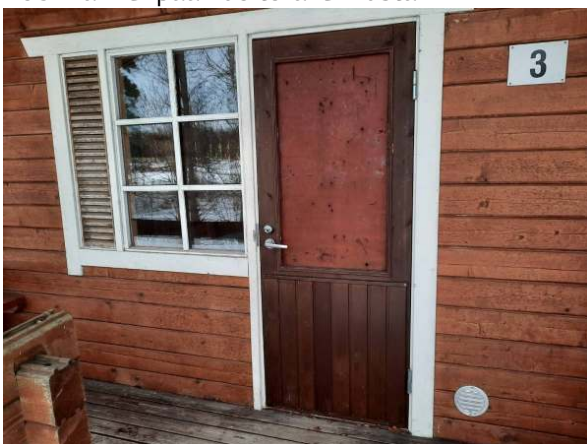
107. Uudemman mökin ovia.

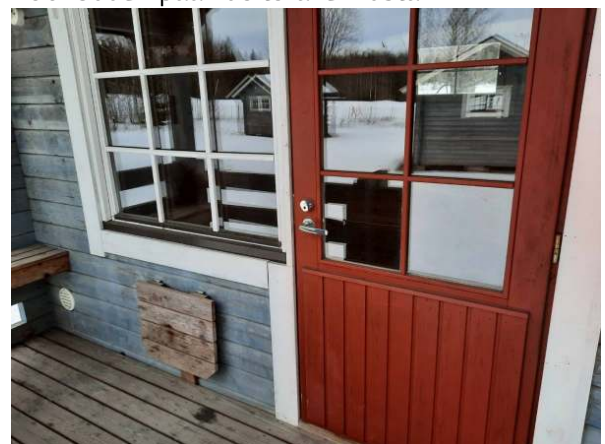
108. Uudemman mökin ovia.

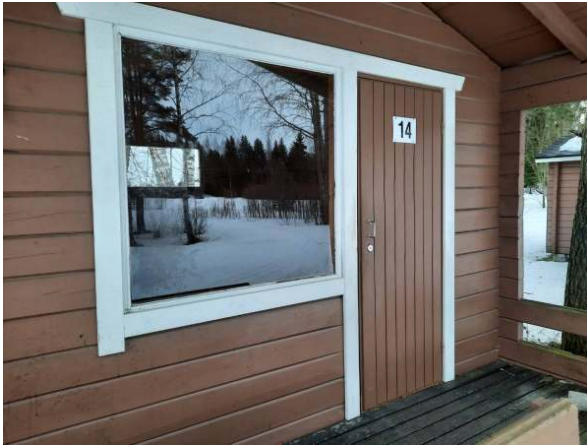
109. Vanhemman mökin ovia.

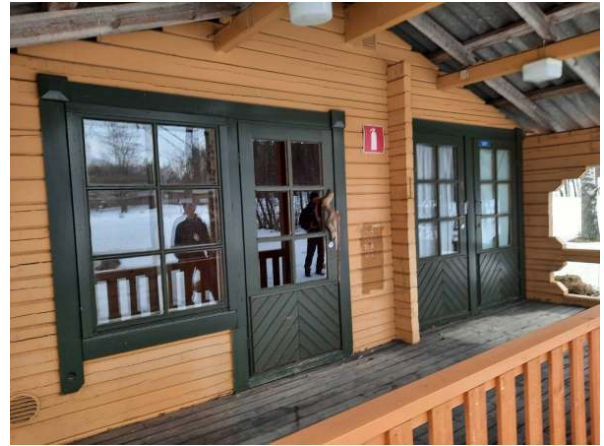
110. Saunan ovia.

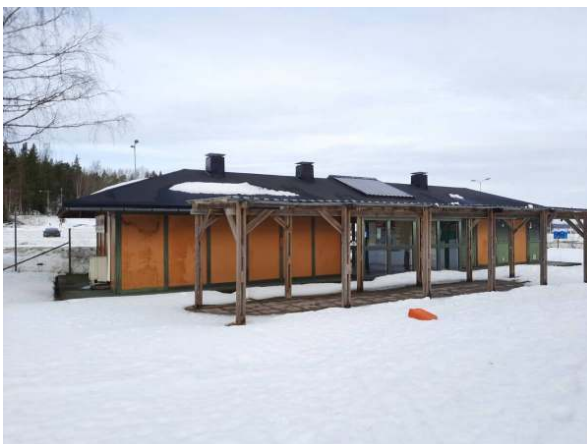
111. Vesikattoa vastaanottorakennus.

- Bitumikermikatteen uusiminen (vastaanottorakennus).
- Vesikatteen uusiminen (vanha huoltorakennus).
- Vesikatteen uusiminen (sauna).
- Bitumikermikatteiden uusiminen vaiheittain (mökkit 29 kpl).

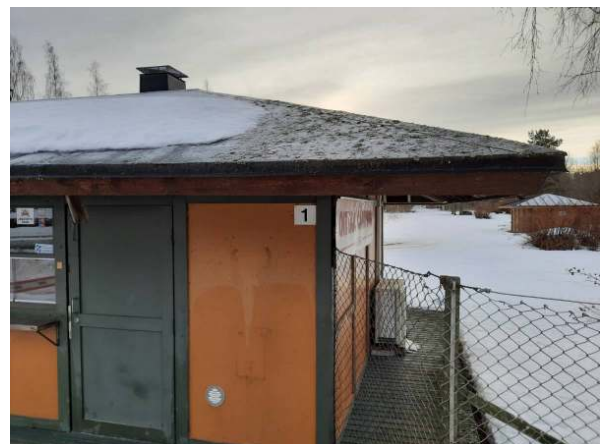
112. Sen bitumikate on likaantunut.

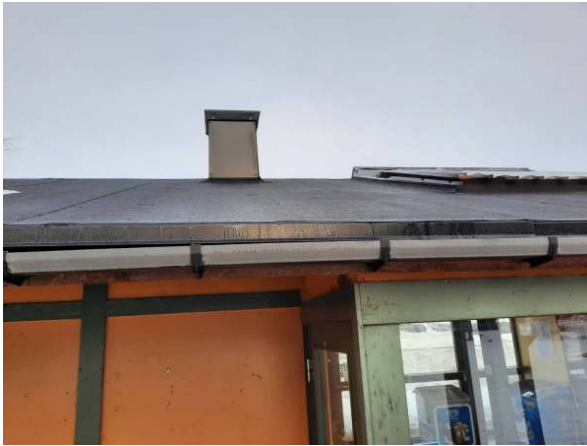
113. Vesikatto uudistettu.

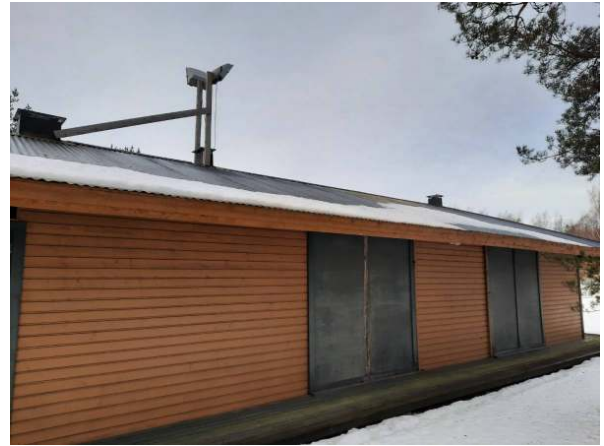
114. Vesikatto vanha huoltorakennus.

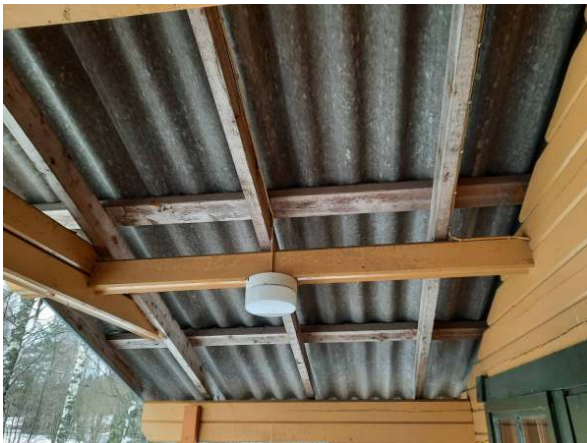
117. Saunan vanha kate on kulunut.

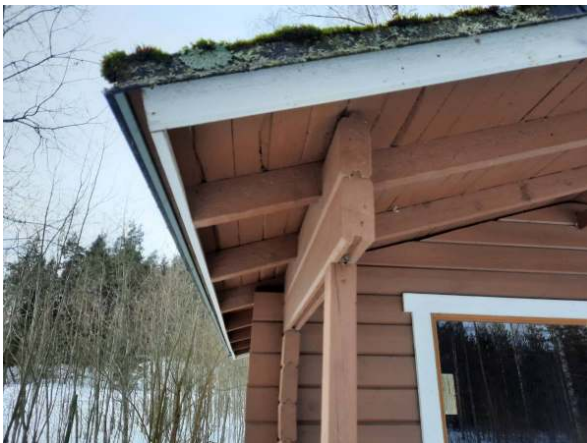
123. Mökkien katot ovat likaantuneita ja osin jo kuluneita.

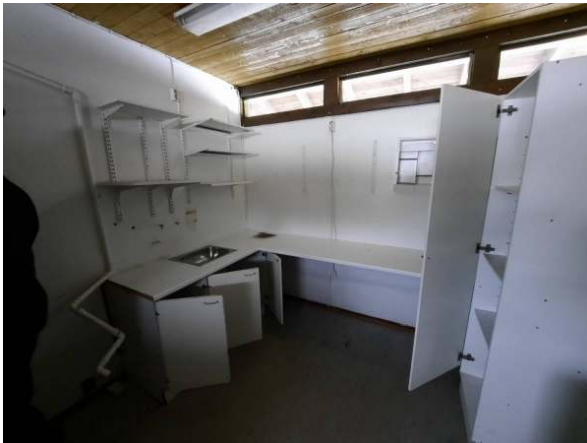
124. Sisätiloja vastaanottorakennus.

- Sisätilojen kokonaisvaltainen uudistaminen vastaanottorakennus ja huoltorakennukset.
- Mökkien sisäpintojen uudistaminen.

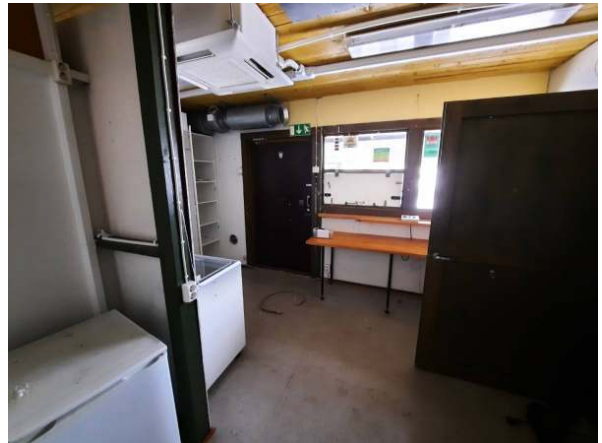
125. Sisätiloja vastaanottorakennus.

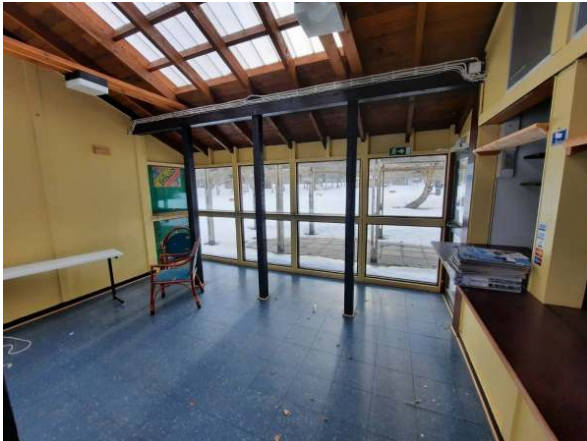
126. Sisätiloja vastaanottorakennus.

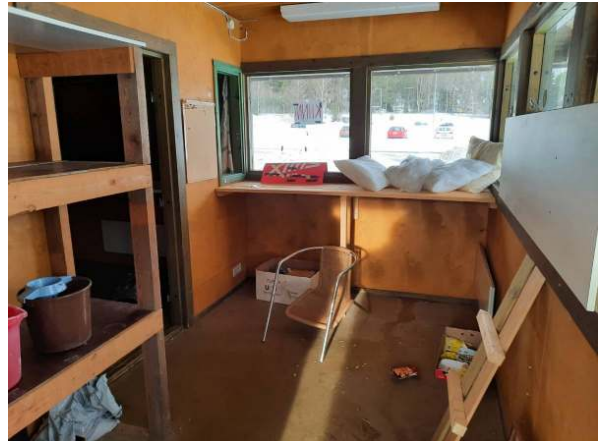
127. Sisätiloja vastaanottorakennus.

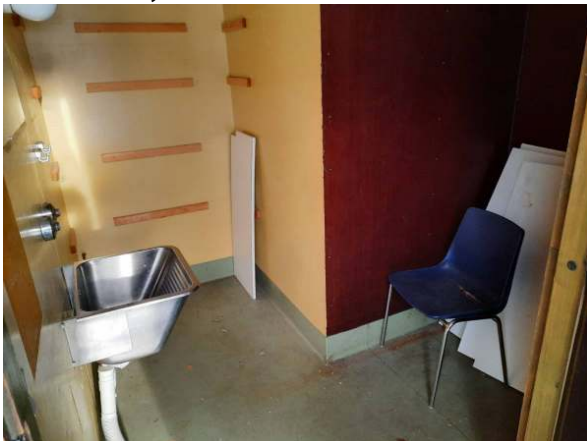
128. Sisätiloja vastaanottorakennus.

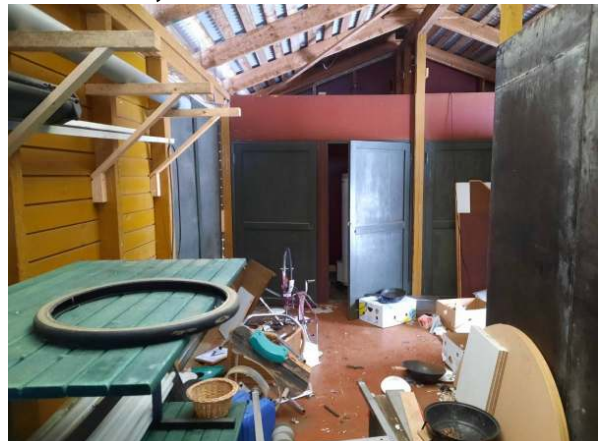
129. Sisätiloja huoltorakennuksissa.

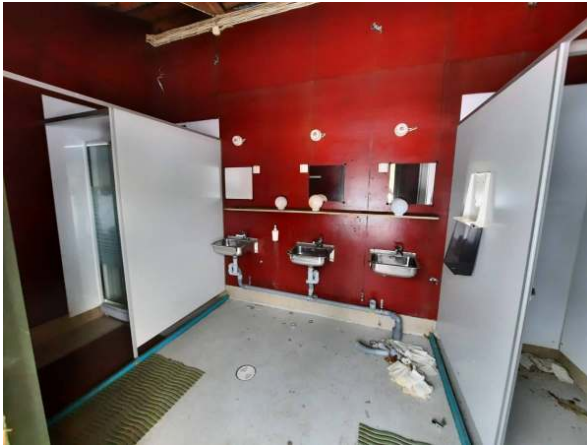
130. Sisätiloja huoltorakennuksissa.

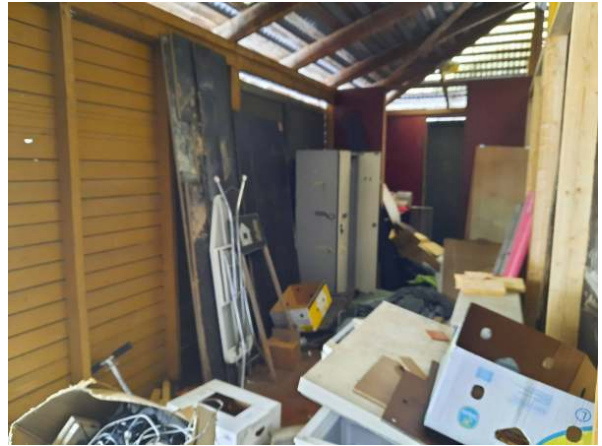
131. Sisätiloja huoltorakennuksissa.

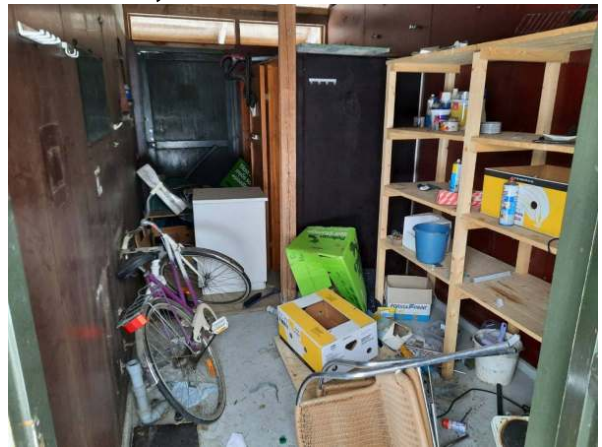
133. Sisätiloja huoltorakennuksissa.

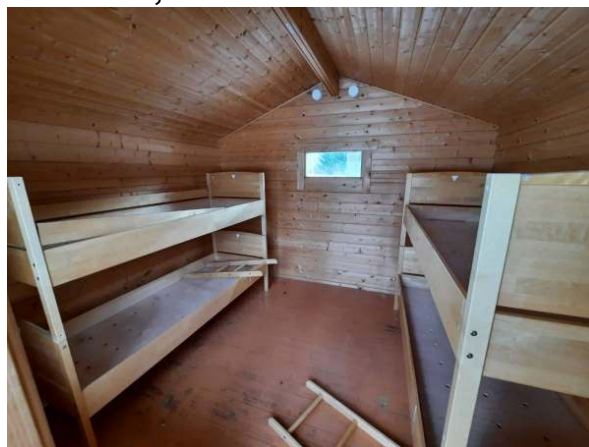
153. Sisätiloja mökki 13. Lattia kulunut.

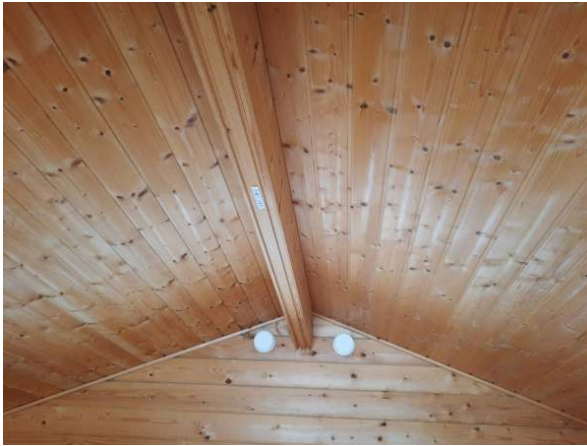
154. Mökin 13 sisäkattoa.

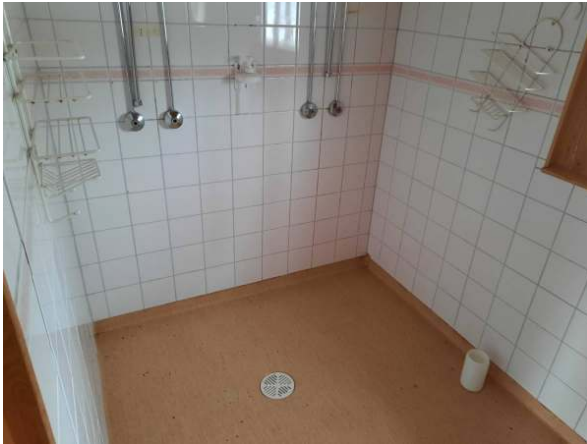
Pesutilat ovat pääosin heikossa tai välttävässä kunnossa.

Pesutilojen roiskevesialueiden pintarakenteet ovat saavuttaneet teknisen käyttöikänsä. Kaikki pesutilat tulisi uudistaa ja samalla varmistaa, ettei rakenteissa ole haitallista kosteutta tai vaurioita.

171. Saunan pesutilat.

- Märkätilojen uudistaminen.

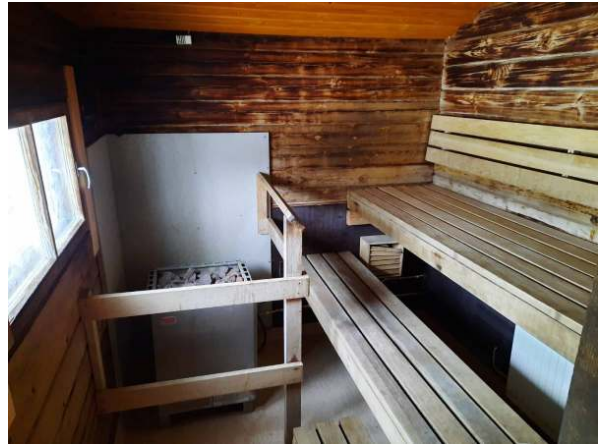
172. Yleinen sauna.

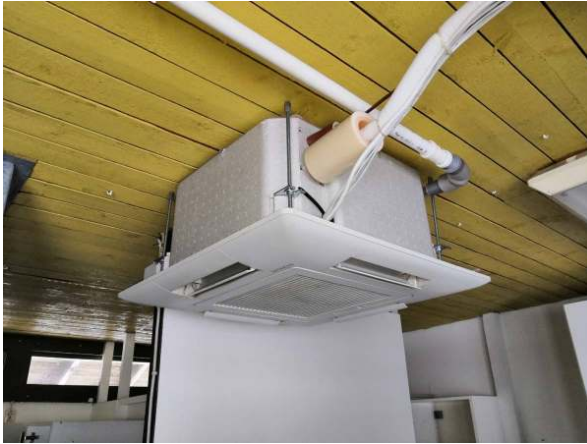
175. Ilmastointikone vastaanottorakennuksessa.

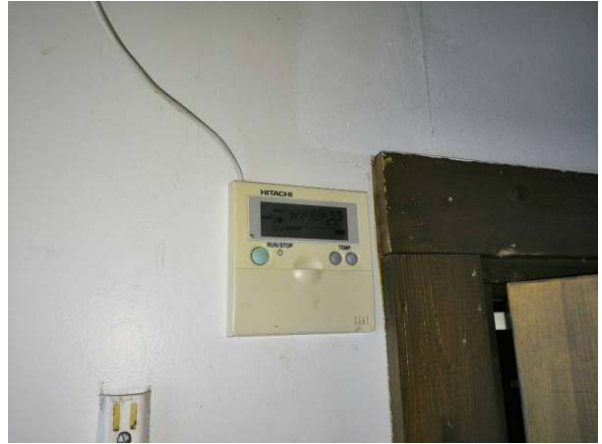
176. Ja sen ohjaus.

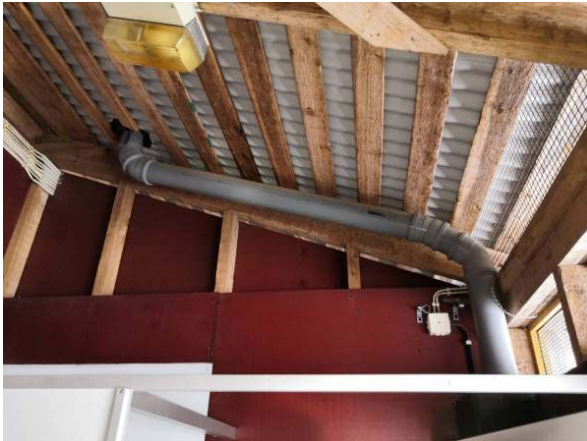
181. Tuuletusviemäri huoltorakennuksessa.

- Viemäreiden uusimistapaan otetaan kantaa mahdollisessa putkisaneerauksen hankesuunnitelmassa. Hinta-arvio sisältyy putkisaneerauksen varaukseen.

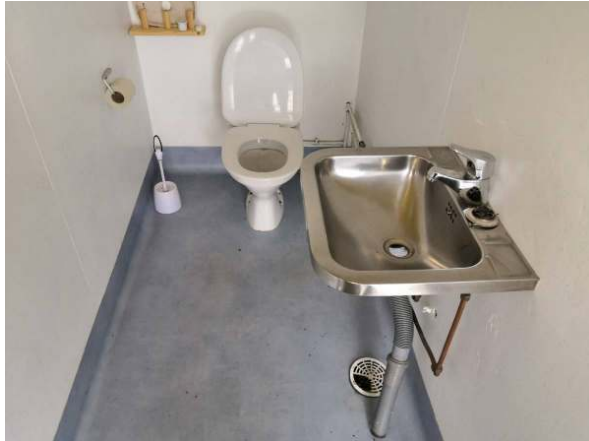
183. Vastaanottorakennuksen WC tila.

- Vesi- ja viemärikalusteet uusitaan kokonaisuudessaan putkisaneerauksessa. Hinta-arvio sisältyy putkisaneerauksen varaukseen.

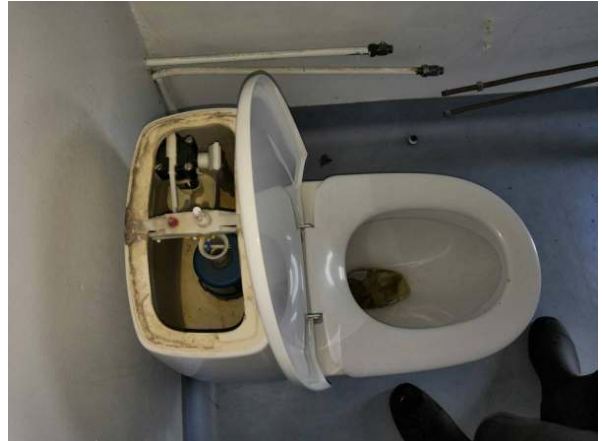
184. WC istuimet ovat pois käytöstä.

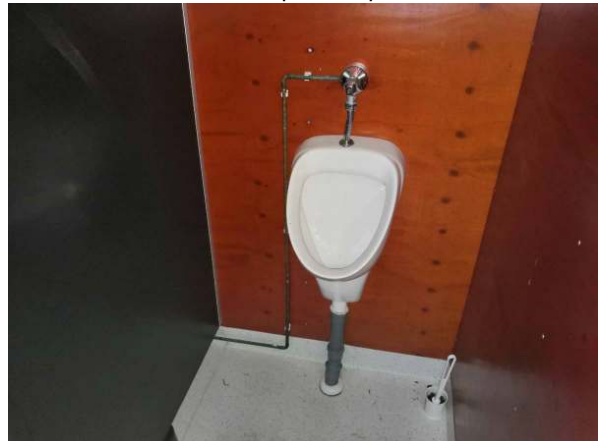
186. Pisuuari huoltorakennuksessa.

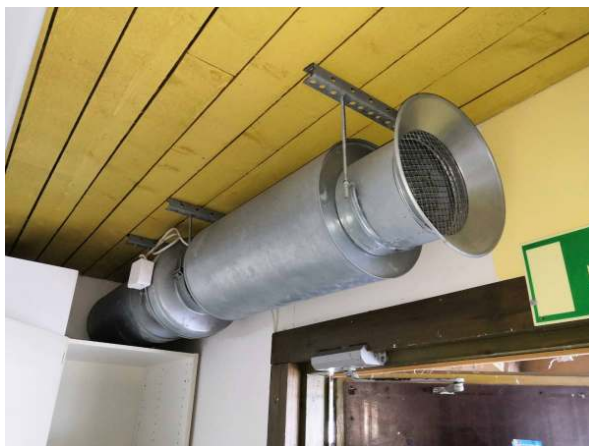
187. Ilmanvaihtokanavaa vastaanottorakennuksessa.

- Kanavat uusitaan ilmanvaihtojärjestelmän uusinnan yhteydessä (ei esitetä erikseen PTS taulukossa).

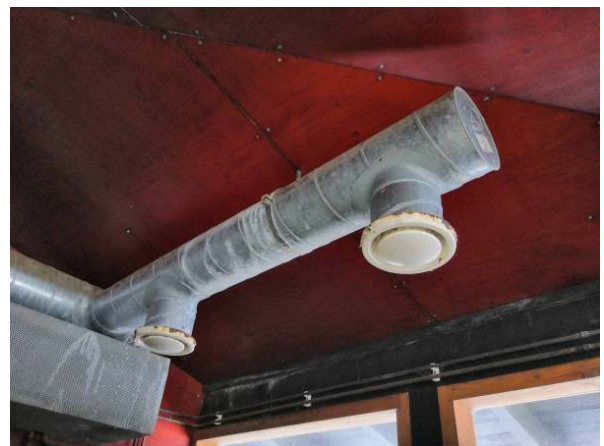
188. Ilmanvaihtokanavaa huoltorakennuksessa.

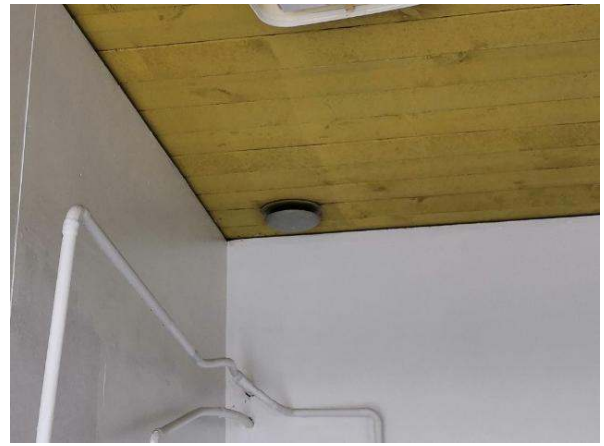
190. Lautasventtiili vastaanottorakennuksessa.

- Päätelaitteiden uusiminen ilmanvaihtojärjestelmän uusimisen yhteydessä.

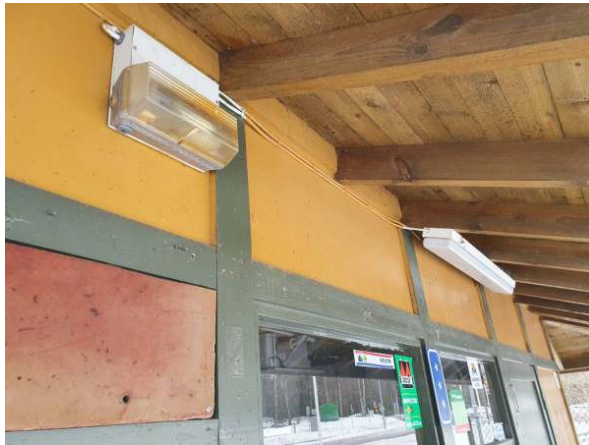
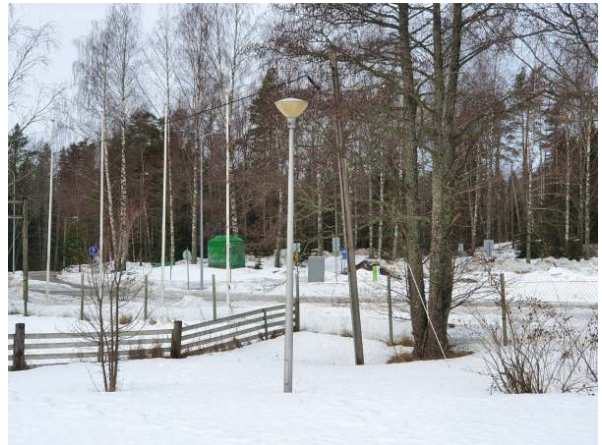
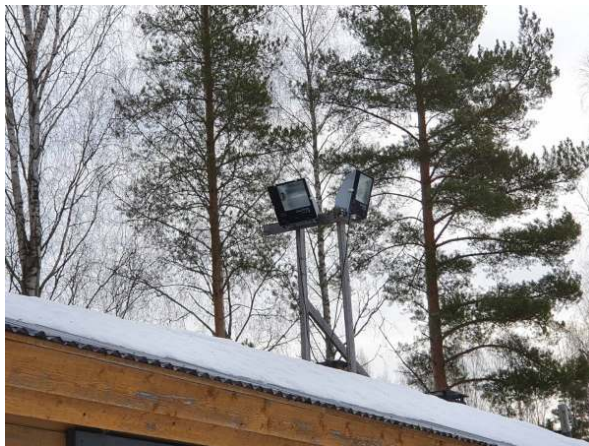
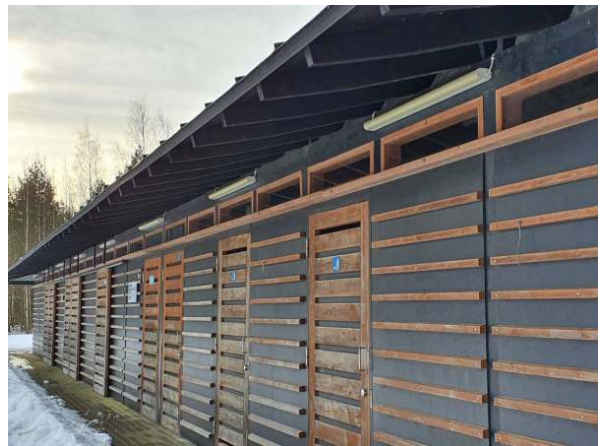
191. Aluevalaistusta.

- Aluevalaistuksen uusiminen.

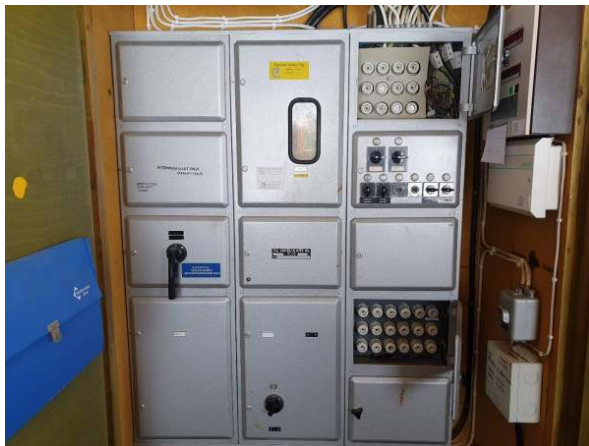
195. Sähköpääkeskus.

- Keskusten uusiminen nousujohtoineen.
