Kuntoarvio RS¹⁵

Rakennustekniikka, LVI- ja sähköjärjestelmät

Leirintäalue Oittaantie 1

Tarkastuspäivä 1.3.2021 | Raportointipäivä 19.3.2021

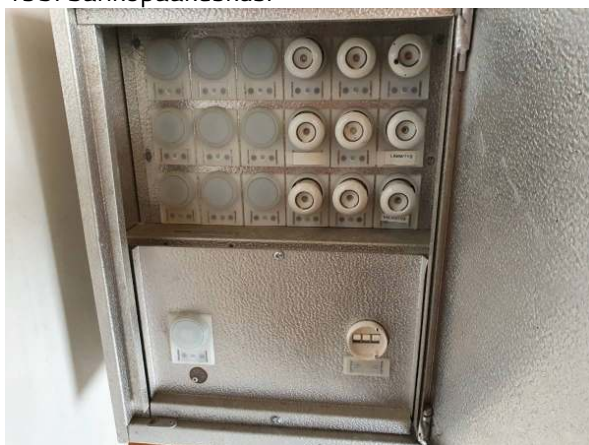
197. Saunarakennuksen keskus.

- Keskusten uusiminen nousujohtoineen.

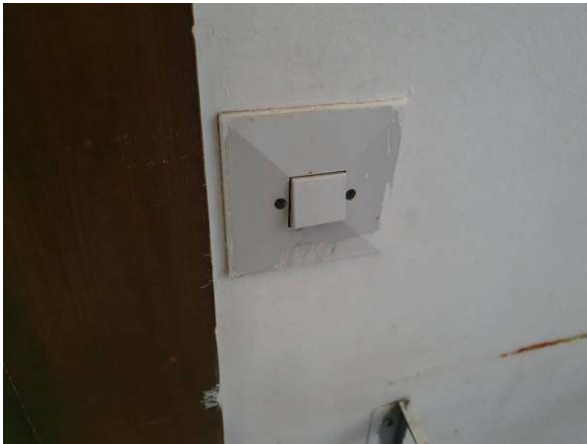
199. Kytkin, vastaanottorakennus.

- Sähkökalusteiden uusiminen (sis. PTS:ssä valaisinten uusimiseen).

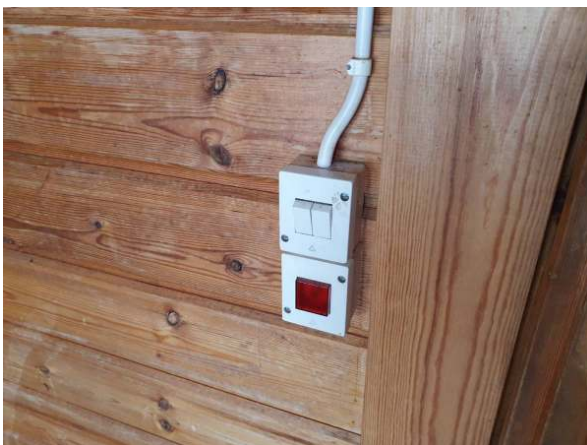
201. Sähkökalusteita, saunarakennus.

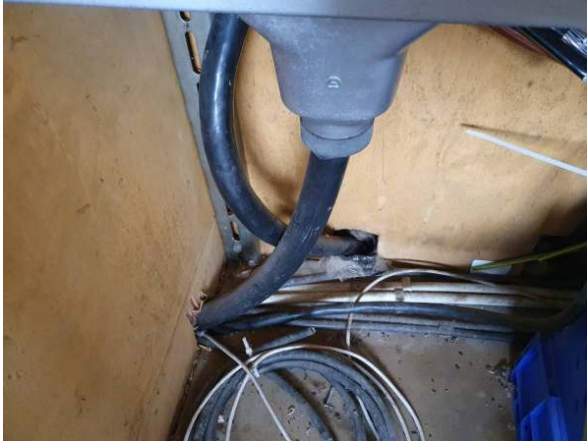
202. Liittymisjohto.

- Liittymisjohdon uusiminen sisältyy PTS:ssä keskusten uusimiseen.

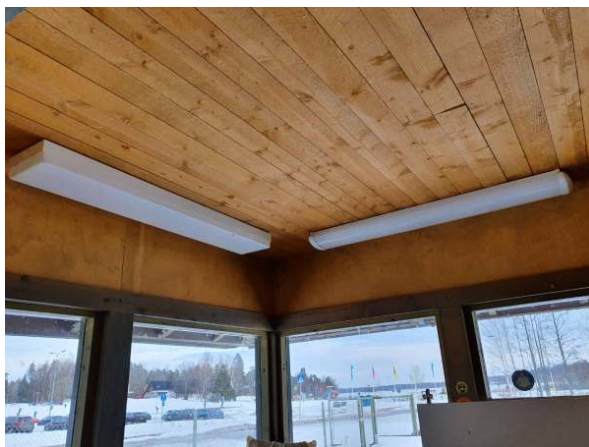
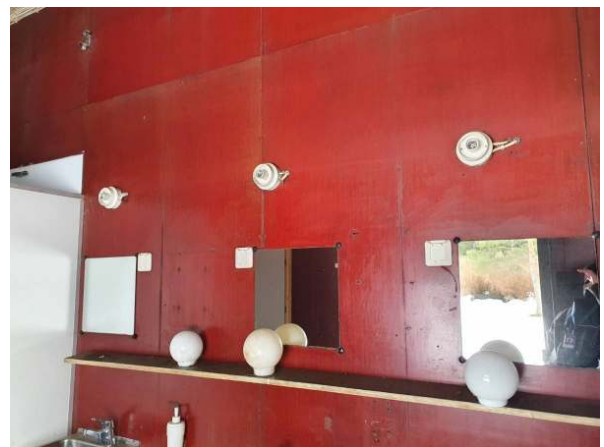
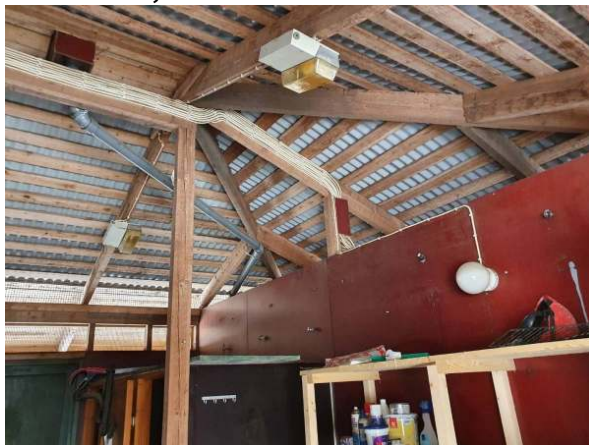
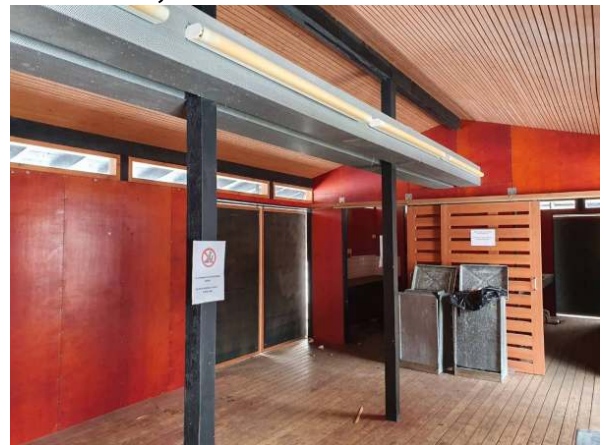
203. Sisätilojen valaistusta.

- Sisätilojen valaisinten uusiminen ryhmäjohtoiseen ja sähkökalusteineen.

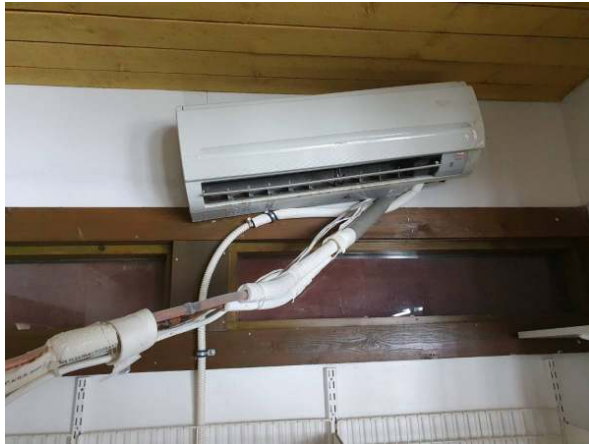
207. Vastaanottorakennuksen ilmalämpöpumppu.

- Sähkölämmittimien uusiminen.

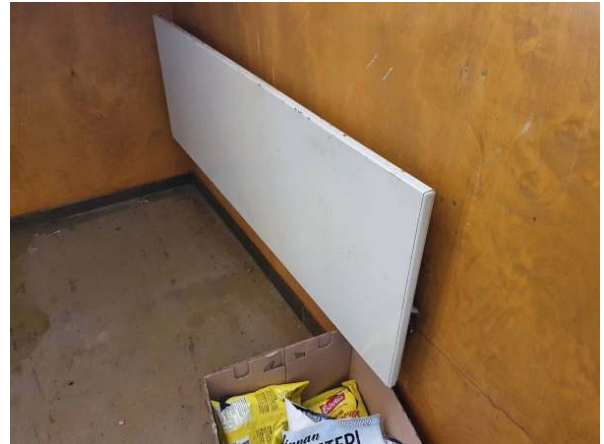
208. Vastaanottorakennuksen seinäpatteri.

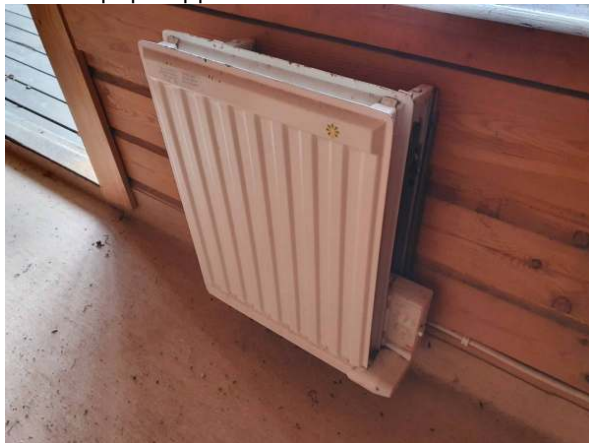
209. Saunarakennuksen sähköpatteri.

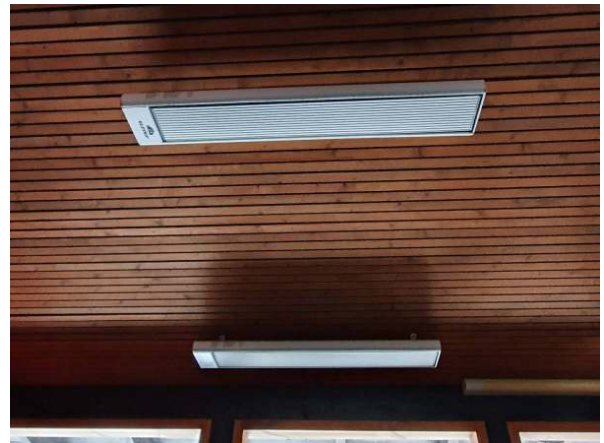
210. Huoltorakennuksen kattosäteilijöitä.

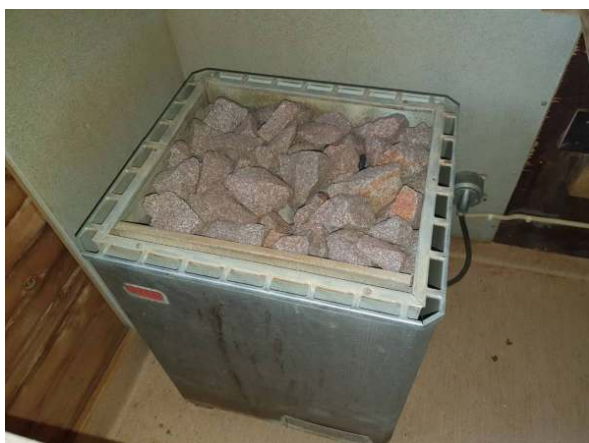
213. Kiuas.

- Kiukaan uusiminen ohjauskeskuksineen tarpeen mukaan.

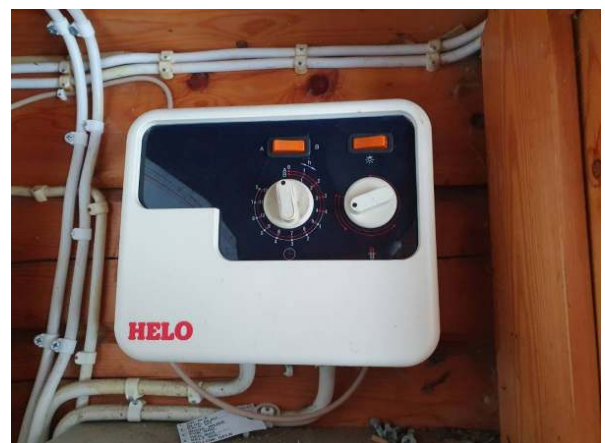
214. Kiukaan ohjauskeskus.
